Befaringsrapport Rognsbekken. Bamble kommune.

21.09.2022

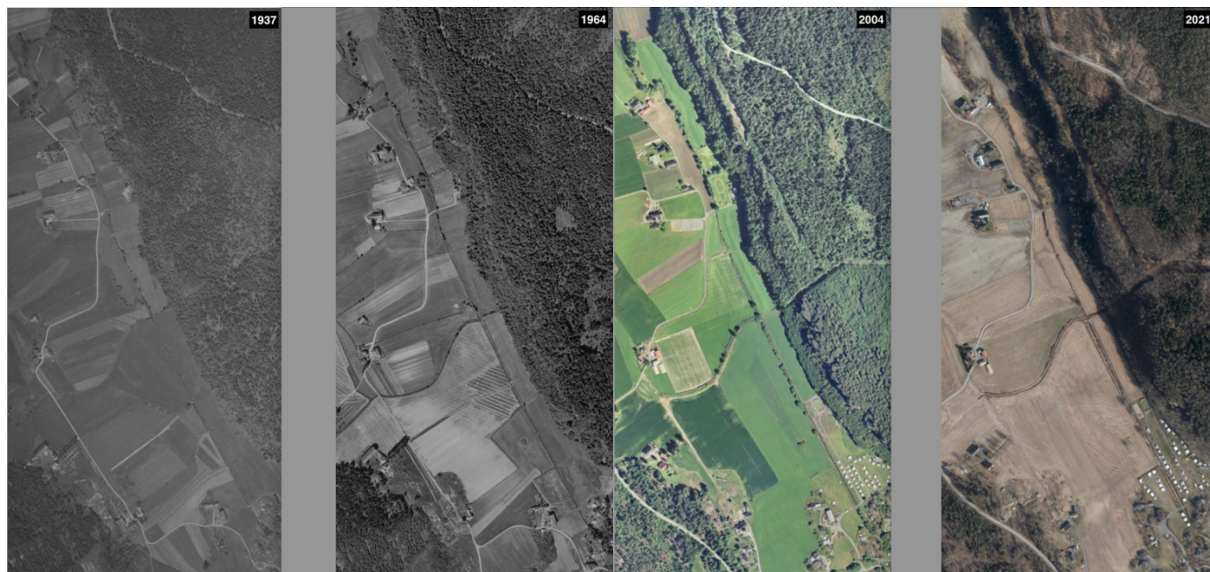
Bilder fra 1937 og frem til i dag viser området som relativt uforandret. Bekken har i all hovedsak beholdt det samme løpet i hele perioden. Litt mer tilvekst av kantvegetasjon fra ca år 2000 frem til dags dato.

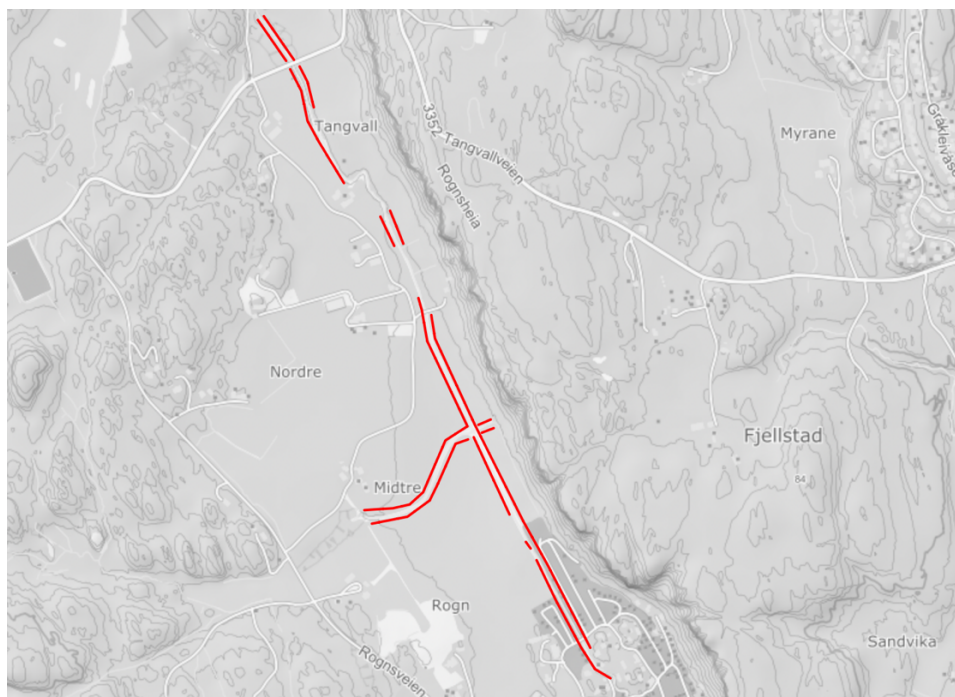
Markert med rød strek viser de områdene der bekken mangler nødvendig kantvegetasjon. Mangelen på kantvegetasjon er en stor negativ faktor for det biologiske mangfoldet i Rognsbekken. En kantsone bestående av trær og busker gir skygge til bekken. Dette er spesielt viktig på lav vannføring og den varme årstiden. Kantvegetasjon gir skjul for fisken, bla lavere predasjon av fiskespisende fugler. Kantvegetasjon er et viktig erosjonsvern. En god kantsone er og en buffer som holder tilbake næringsalter fra landbruket. Vannressursloven sier: *Langs bredden av vassdrag med årssikker vannføring skal det opprettholdes et begrenset naturlig vegetasjonsbelte som motvirker avrenning og gir levested for planter og dyr.*

Kommunen kan fastsette bredden på kantvegetasjonen i rettslig bindende planer etter plan- og bygningsloven. Jeg vil anbefale kommunen om å ta en titt på dette. I forbindelse med «frisk Oslofjord» er dette tiltak den enkelte kommune har fått beskjed om å sette et ekstra søkelys på.

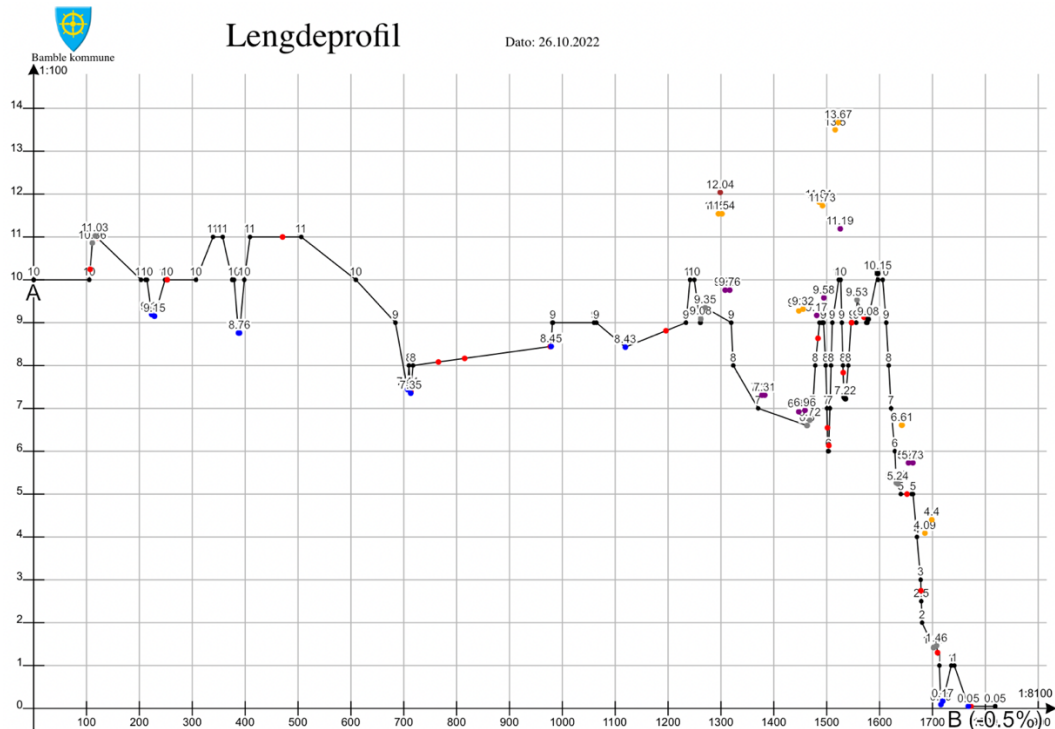
Illustrasjonen under viser fall i den sjørretførende strekningen, snitt gradient på 0,5%. Bekken har relativt lite fall fra Tangvallveien 307 og ned til campingplass. I en lengde på ca 2km faller bekken totalt ca 10 meter. I områder der bekken renner med lite fall igjennom landbruksarealer er det viktig med riktig type bekkeprofil. Bekkebunnen i dette området bør ha en god U profil i bunnen. En U-profil i bekkebunnen vil øke vannhastigheten i dette området. Spesielt ved lav vannstand er dette en viktig faktor for fisken og det biologiske mangfoldet.

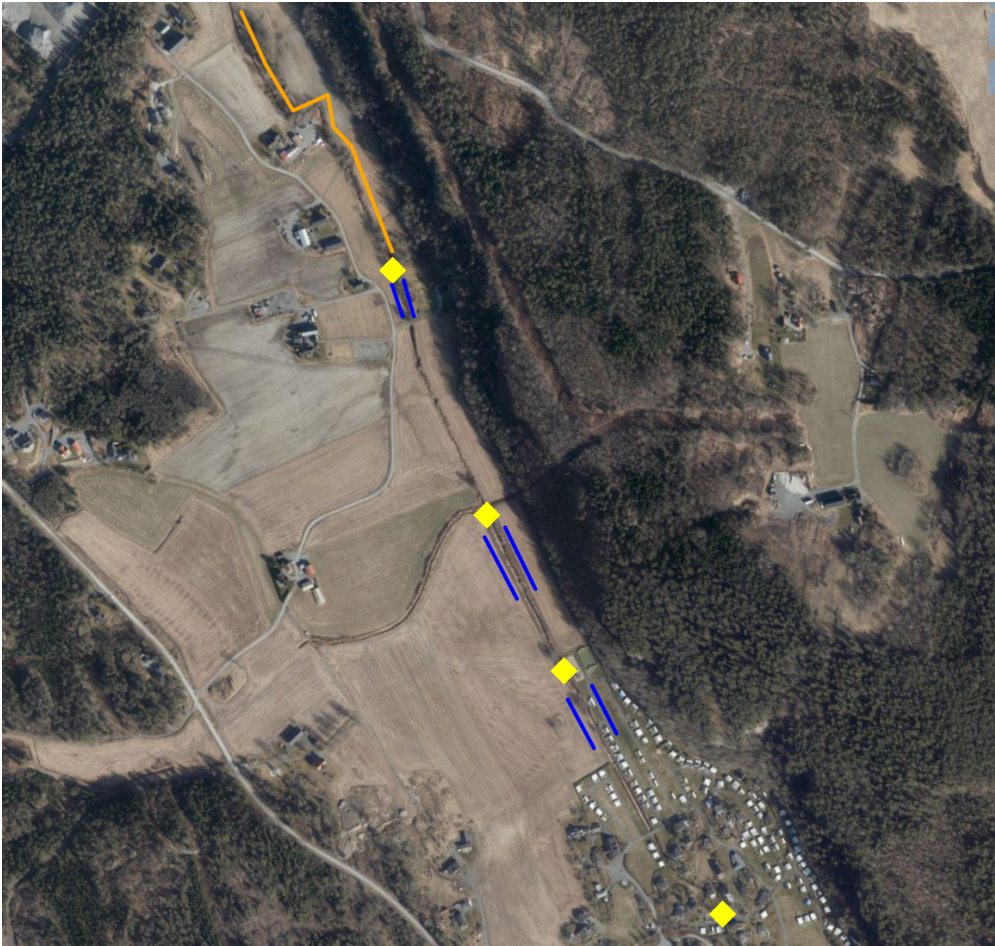
Forklaring illustrasjon over: Gulke markeringer er forslag der det kan etableres gyteplasser for sjøørret. Blå markeringer viser områder nedstrøms gyteplasser der det bør settes fokus på å etablere habitat for årsyngel og flerårsyngel. PS! Oransje ble ikke befart. Her har bekken noe kantvegetasjon og et litt svingete løp. Før tiltak iverksettes bør dette området undersøkes. De som befarter bør se på fallgradient, substrater i bekkebunn og habitater for fisk i alle årsklasser. Kvaliteten på dette området kan ha en betydning på hva slags tiltak som skal utføres nedstrøms dette område. **Spesielt attraktiv gyteplass er de to øverste (gule) markeringene. I begge disse områdene er det sidebekker, det å etablere gyteplasser nedstrøms sidebekker er ofte en god løsning.**

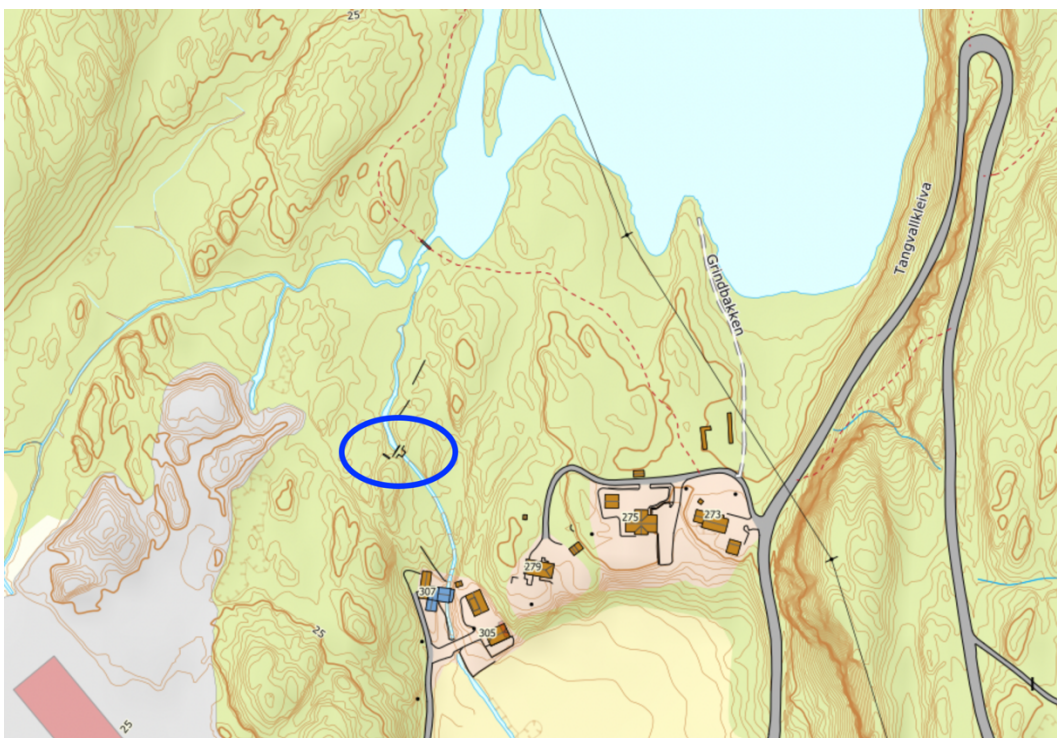
Det er en demning ca 150 meter nedstrøms Stokkevannet. Nedbørsfeltet til dette vannet er en stor del av nedbørsfeltet til Rognsbekken. Det bør undersøkes hvem som styrer vannstanden i dette utløpet og demningen. Er det f.eks. noe krav om minstevannføring? **Ved mye vann er det et overløp, jeg tenker på eventuelle utfordringer i perioder med lite nedbør.**
