Sjørretbekker i Oslofjorden 2025

Hopen, 3. mars 2025

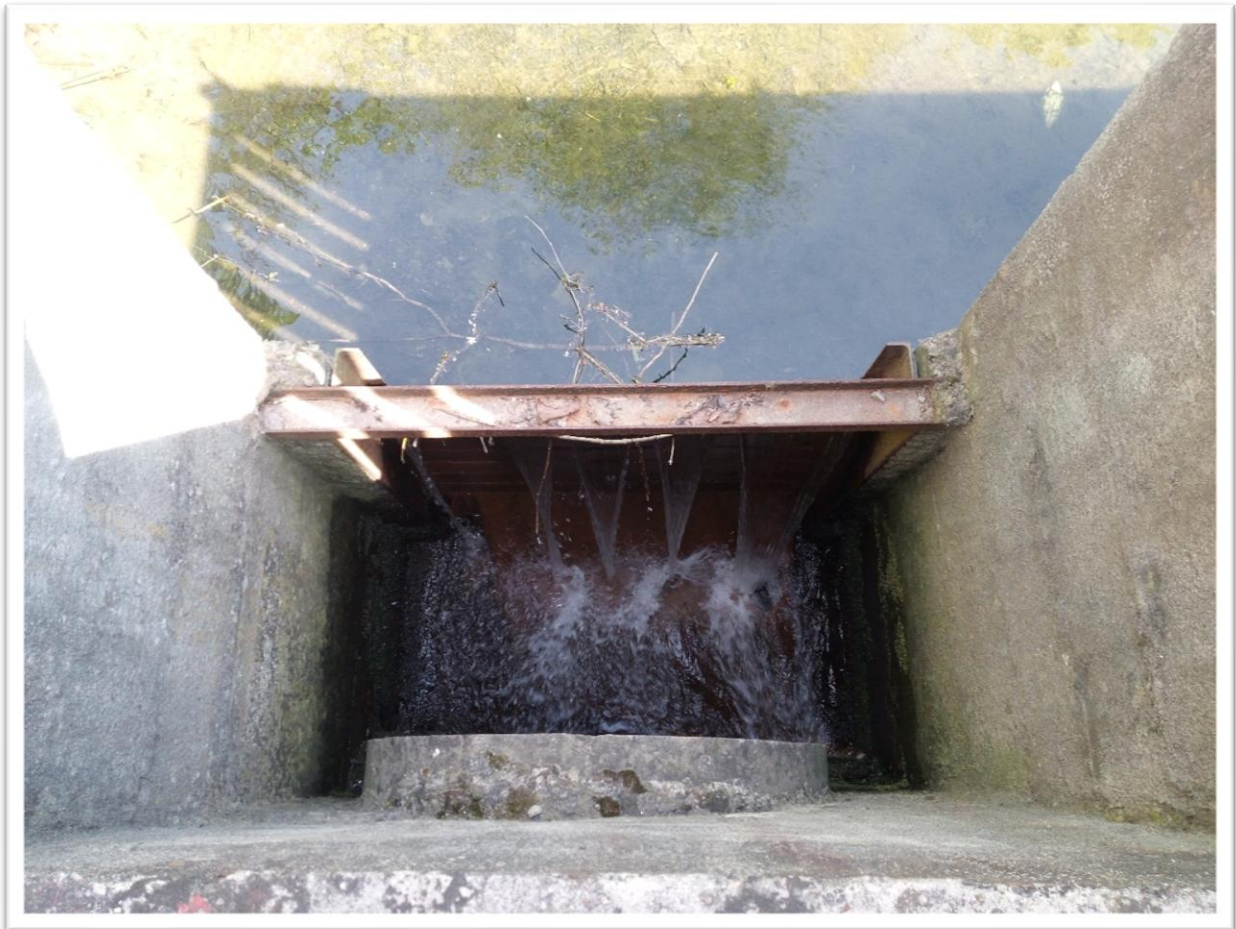
Haslerbekken starter som en kanalisert, åpen bekk gjennom en båthavn. Etter bare 80 meter er det en nåledam som framstår som en total hindring (bilde 1). Det er dokumentert yngel ovenfor hinderet, noe som tilsier at det ikke er fullstendig. Men den reduserer nok betraktelig enkelte år. Det ville gitt en langt høyere fragmenterings- og barriereindeks (0,67/0,99). Ovenfor denne første hindringen har bekken mange kvaliteter, godt substrat flere steder og overhengende, tett kantvegetasjon (kart 1). Enkelte steder ligger bekken kortvarig i rør, men ingen av disse ansees som hindrende. Øverst går bekken i et langt rør under et næringsområde. Dette er et fullstendig hinder. Bekken blir navngitt som Døvikabekken i tidligere undersøkelser. Men Haslerbekken er det riktige ifølge båtforeningen.

Den øverste bekkelukkingen under et industriområde er det ikke mulig å gjøre noe med. Det er heller ikke så avgjørende for bekkens totale betydning. Nåledammen nederst er det derimot større grunn til å gjøre noe med. Den er trolig anlagt for å dempe tilslamming fra bekken i området omkring båthavna. Dersom et tiltak skal utføres her bør det gjøres i samråd med båtforeningen. Nåledammen bør erstattes av to-tre terskler, som gir bedre oppvandringsmuligheter og som samtidig kan virke slamdempende.

Bilde 1. Nåledam i Haslerbekken som går over i rør under vei.

Erstatte nåledam med terskler. Kostnad: 300.000,-

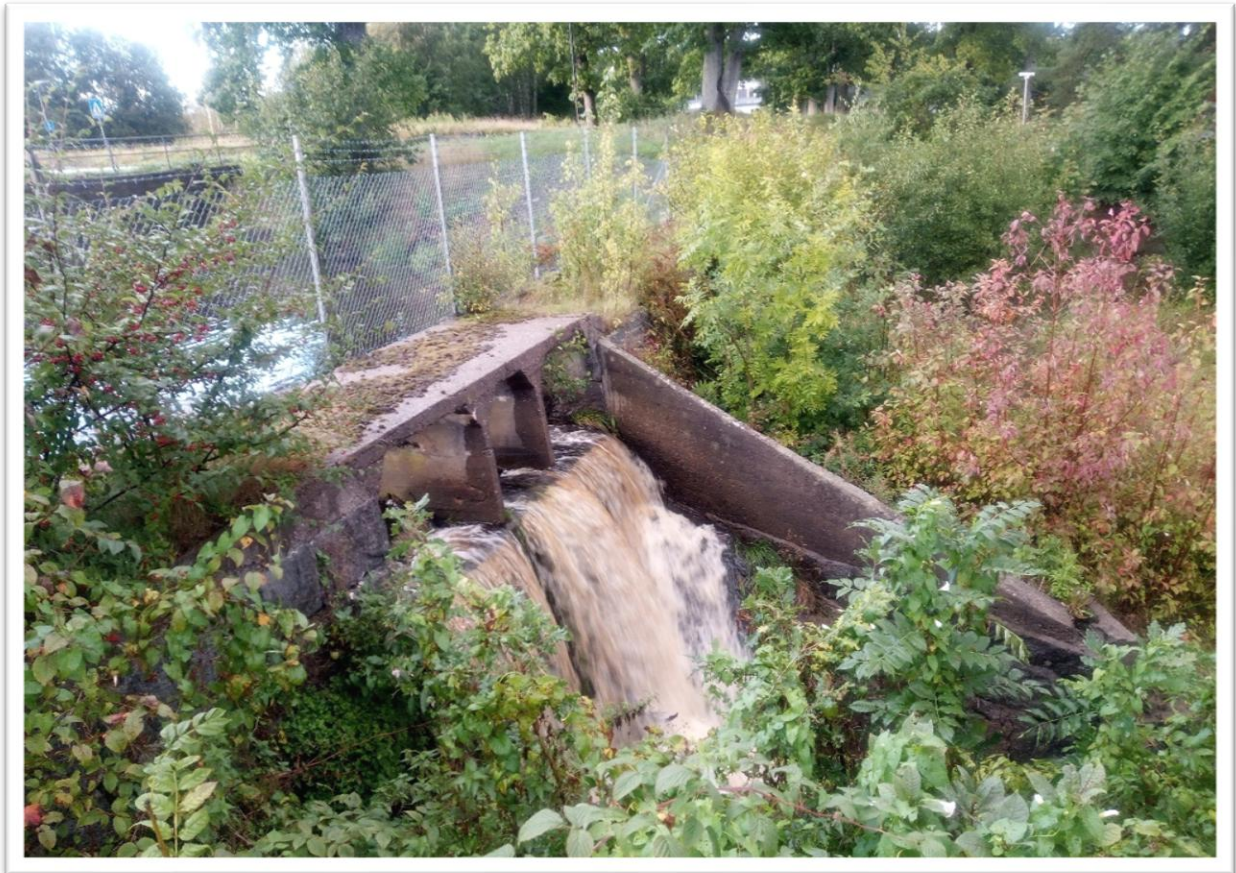
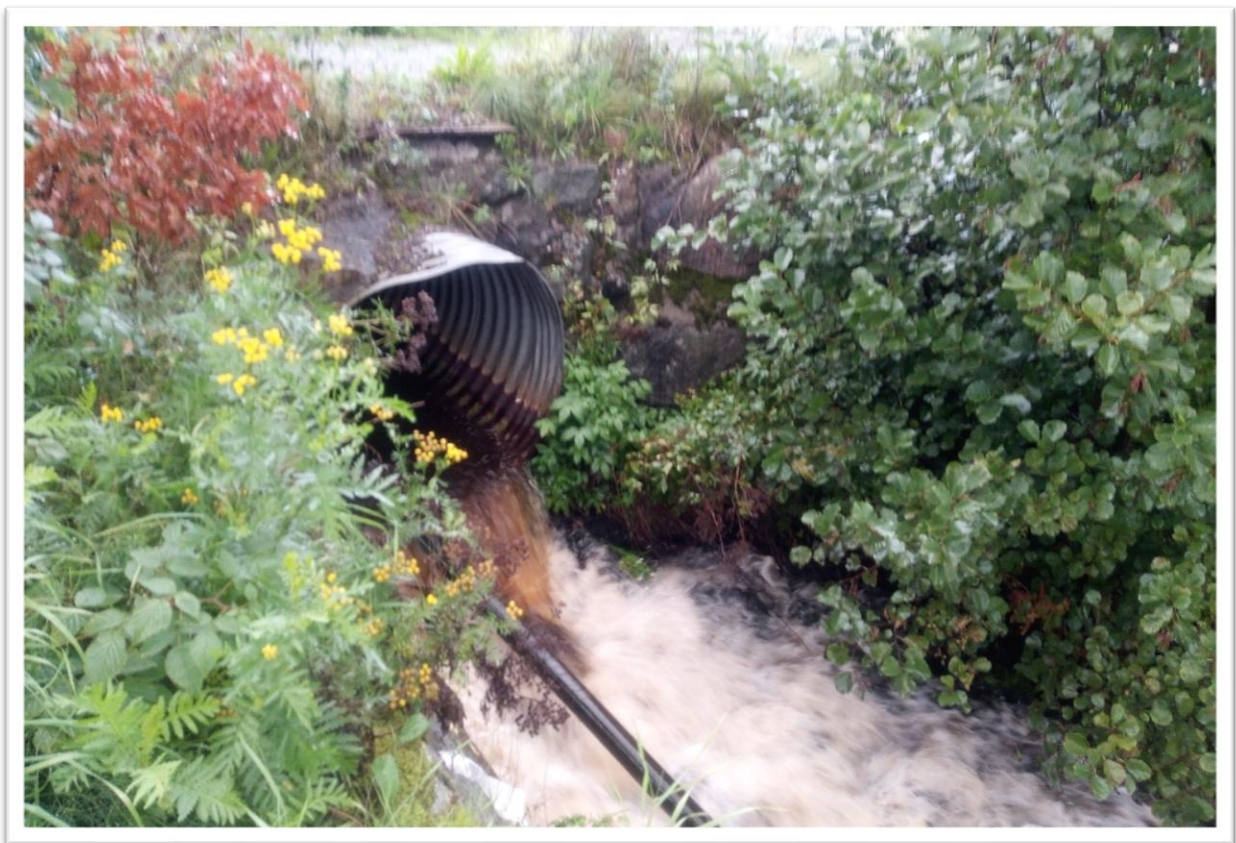
Bilde 1 og 2: Betongdemning og kulvert med høyt utløp må erstattes av fisketrapp eller lignende.

Betongdemningen bør rives og en dårlig plassert kulvert må utbedres. Masteroppgaven gir en god beskrivelse av hvordan elva kan restaureres til glede for både for folk og fisk. Det kan også være andre gode løsninger. Miljømyndighetene bør følge opp arbeidet som pågår og om mulig påvirke til gode løsninger.

Utbedre demning og kulvert. Kostnad: kr 1.000.000,-

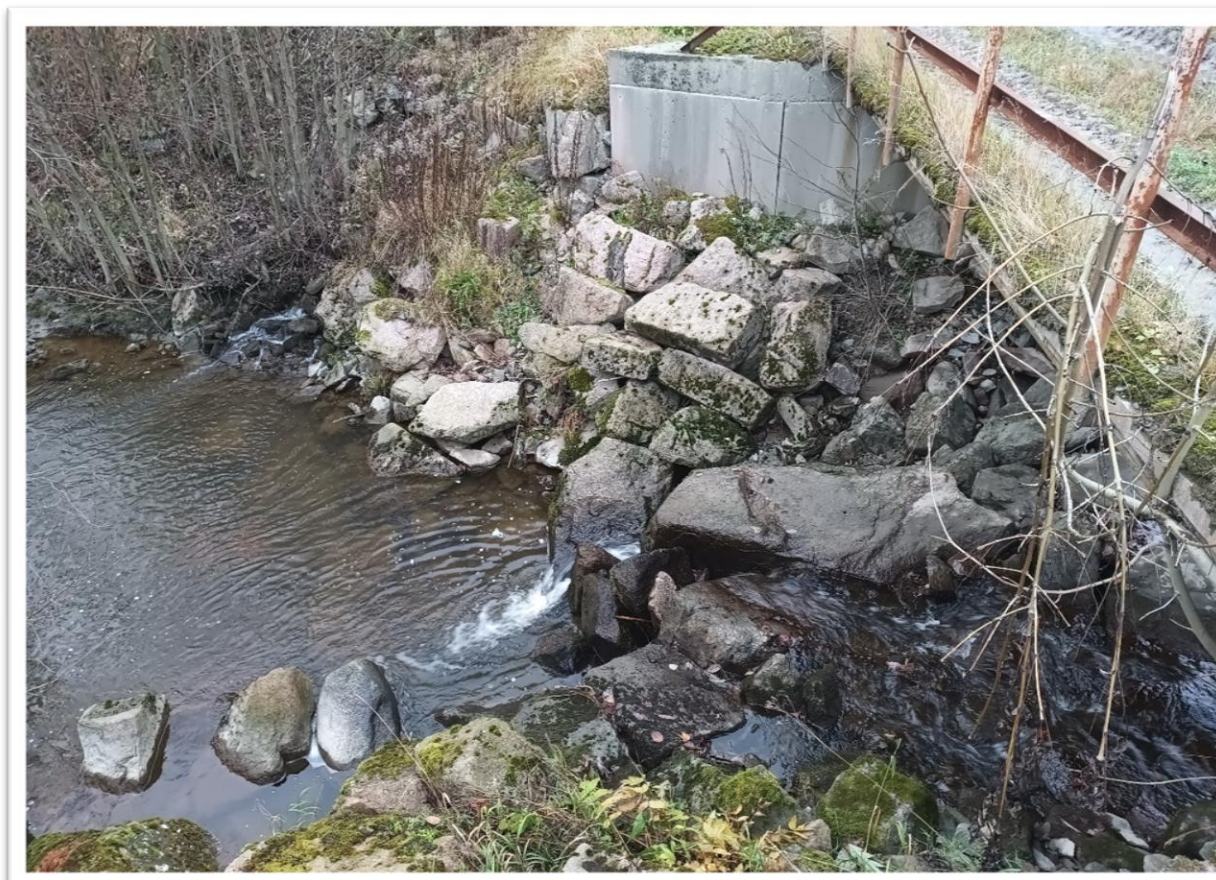
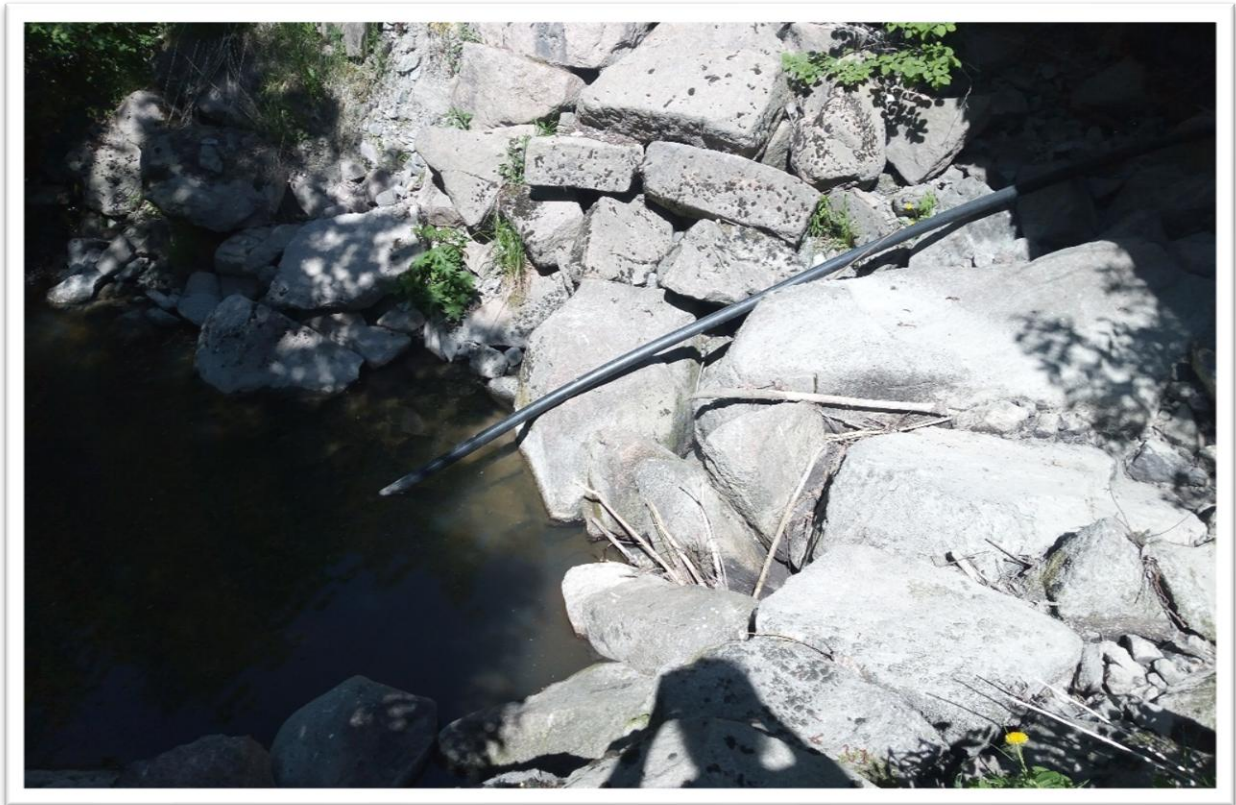
Nederst i bekken er det et hinder under bro i forbindelse med en landbruksvei. Det består av store blokker med vanskelig og litt høy passasje mellom (bilde 1 og 2). På høy vannføring antas det at oppvandring går greit. Det er altså et delvis hinder som bør utbedres. Dette antas å kunne gjøres med en anleggsmaskin som kan flytte på noen av de store steinene og tilpasse disse for bedre oppvandring.

Det er ikke mulig å si med sikkerhet hvor mye stor effekten av hinderet er. Før eventuelt tiltak kan det derfor gjerne gjøres undersøkelser med elfiskeapparat oppstrøms og nedstrøms for å sammenligne.

Bilde 1 og 2. Vanskelig passasje under bro i Dauerudbekken. Øverst i november med en del vann, nederste i mai med lite vann.

Tilrettelegge for bedre oppvandring under bro ved å flytte på noen store blokker og tilpasse for bedre oppvandring. Kostnad: 30.000,-.

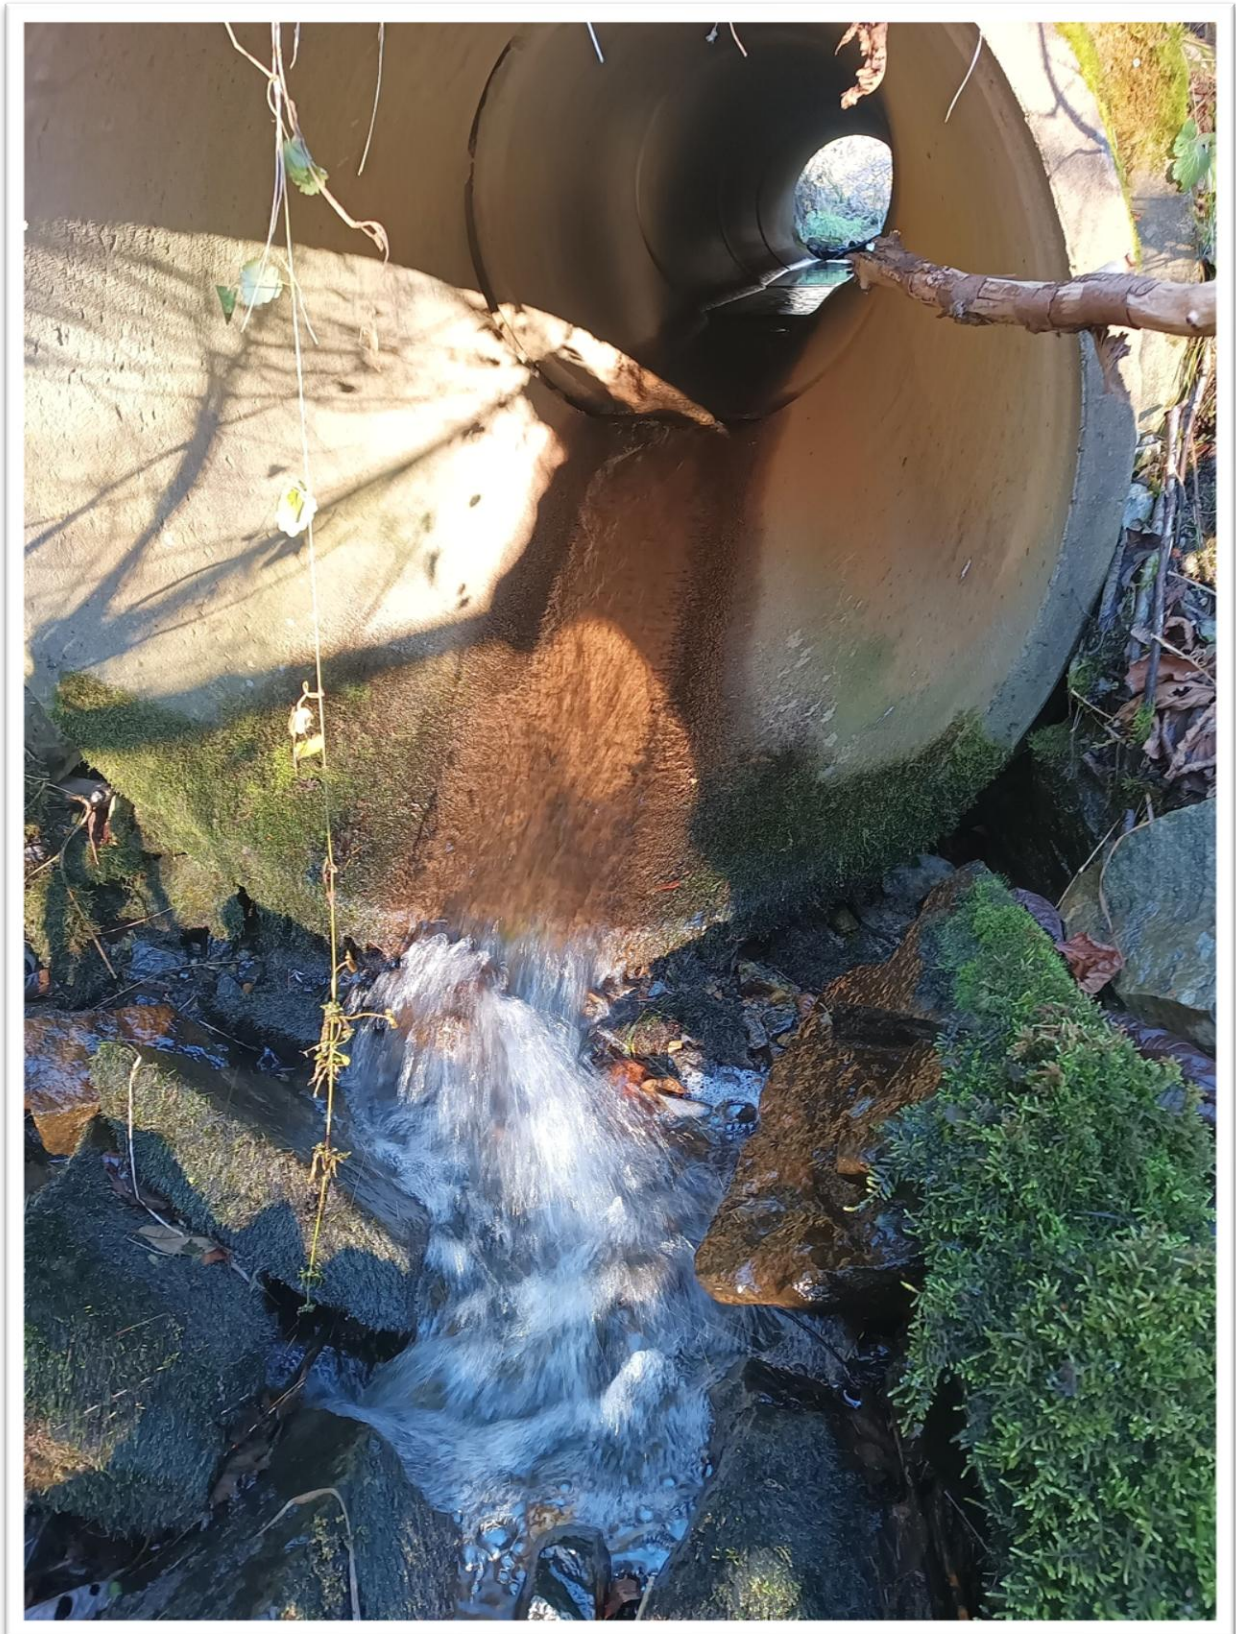
Den østre delen av nordre grein går forbi Bamble kirke. Den første kulverten her er dårlig plassert (bilde 1). Den nedre delen har løsnet og heller mer nedover enn resten. Dette gir rask vannstrøm i første del av røret. Ved utløpet er det grov pukkk som også kan gjøre oppvandring vanskelig.

Bilde 1. Kulvert under vei mot Bamble prestegård.

Nordre hovedløp, øst: Inngangen til rør under vei mot Bamble prestegård bør ryddes for stein slik at inngangen blir bedre. Eventuelt bør hele røret legges om siden det er delvis defekt. Kostnad: 40.000,-

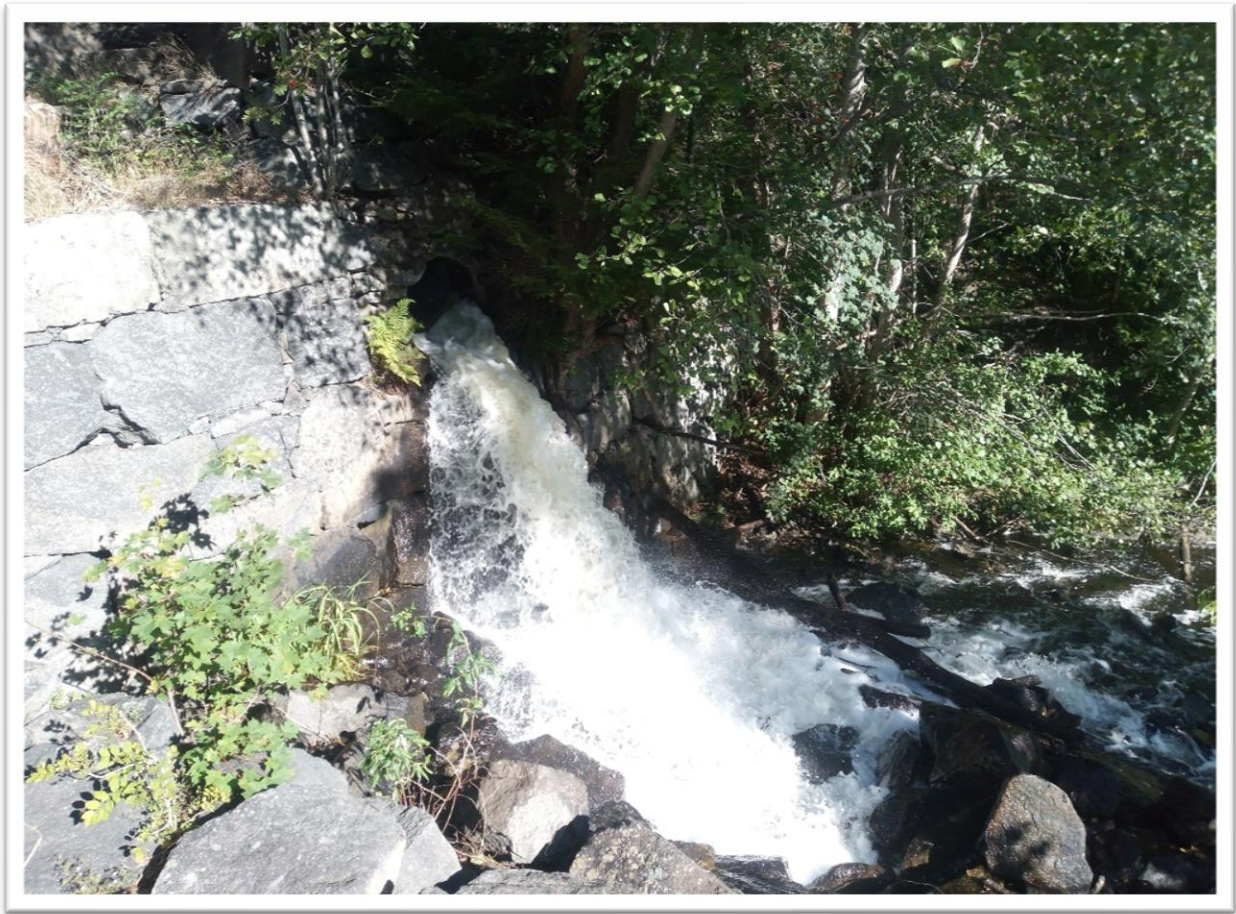
Det er ingen andre vesentlige hindringer enn demningen i Torpevannet (bilde 1). Tilgjengelig anadrom strekning er i dag kun 180 meter. Om det var mulig for anadrom fisk å nå opp til Torpevannet i førindustriell tid er ikke kjent. Men høydeforskjellen er ikke så stor, så det kan virke sannsynlig. Bygging av fisketrapp opp forbi dammen bør være fullt mulig. Det er minst 4 km med bekker oppstrøms Torpevannet som da ville blitt tilgjengelig.

Bilde 1. Utløpet av Torpevannet, gjennom en spalte i demningen.

Det bør bygges fisketrapp opp til Torpevannet. Kostnad: 1.000.000,-

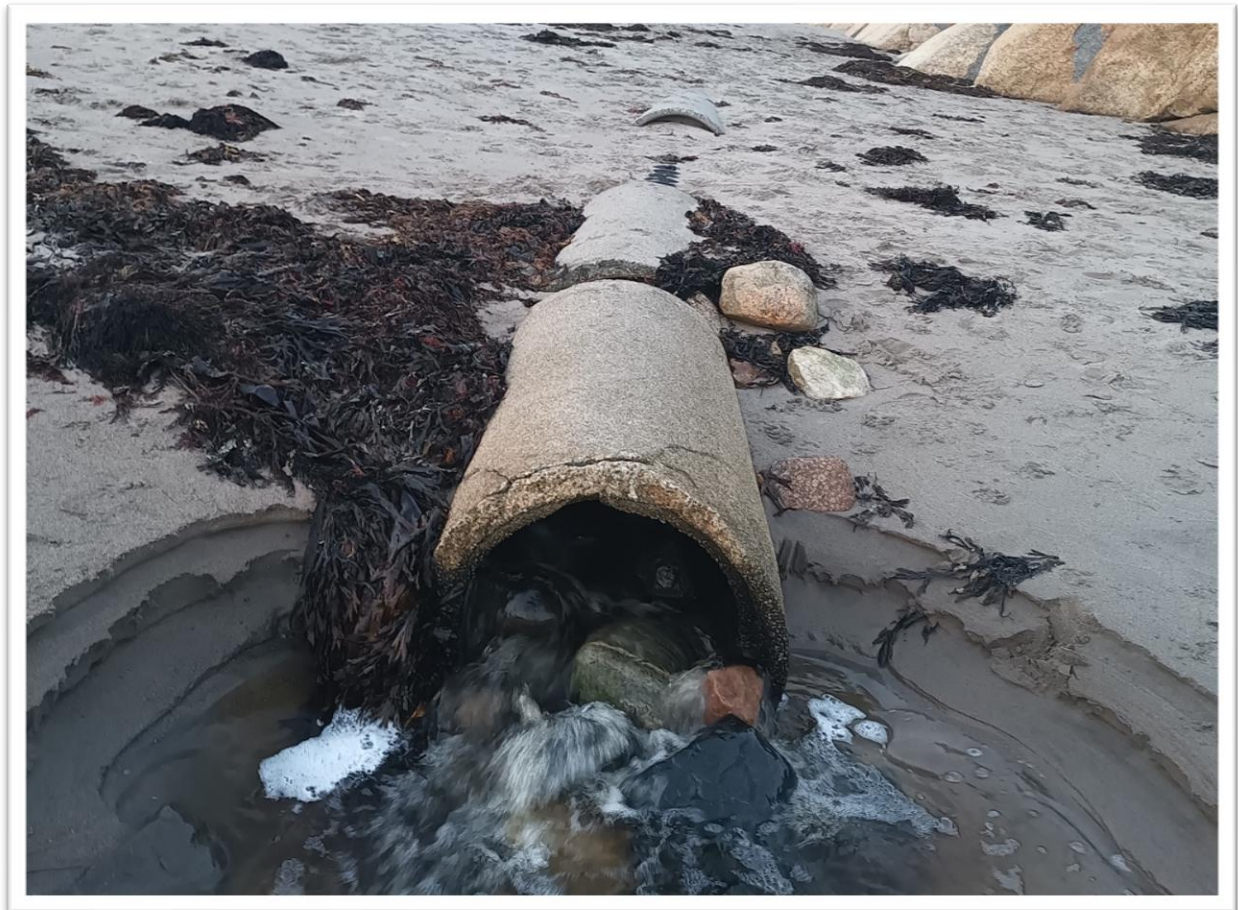
Refsholtbekken starter med en lang bekkelukking fra sjøen som sannsynligvis stopper det meste av oppvandring (bilde 1). Bekken går så åpen mot Refsholttjernet, gjennom et friområde og øst for en campingplass. Det er variert kantvegetasjon omkranset av en mer parkmessig omgivelse dominert av høye furutrær. Det gamle bekkefaret der bekken går i rør er forholdsvis intakt.

Bilde 1. Refsholtbekken går i langt rør som munner ut på stranda.

Den lange bekkelukkingen bør åpnes. Kostnad: 500.000,-

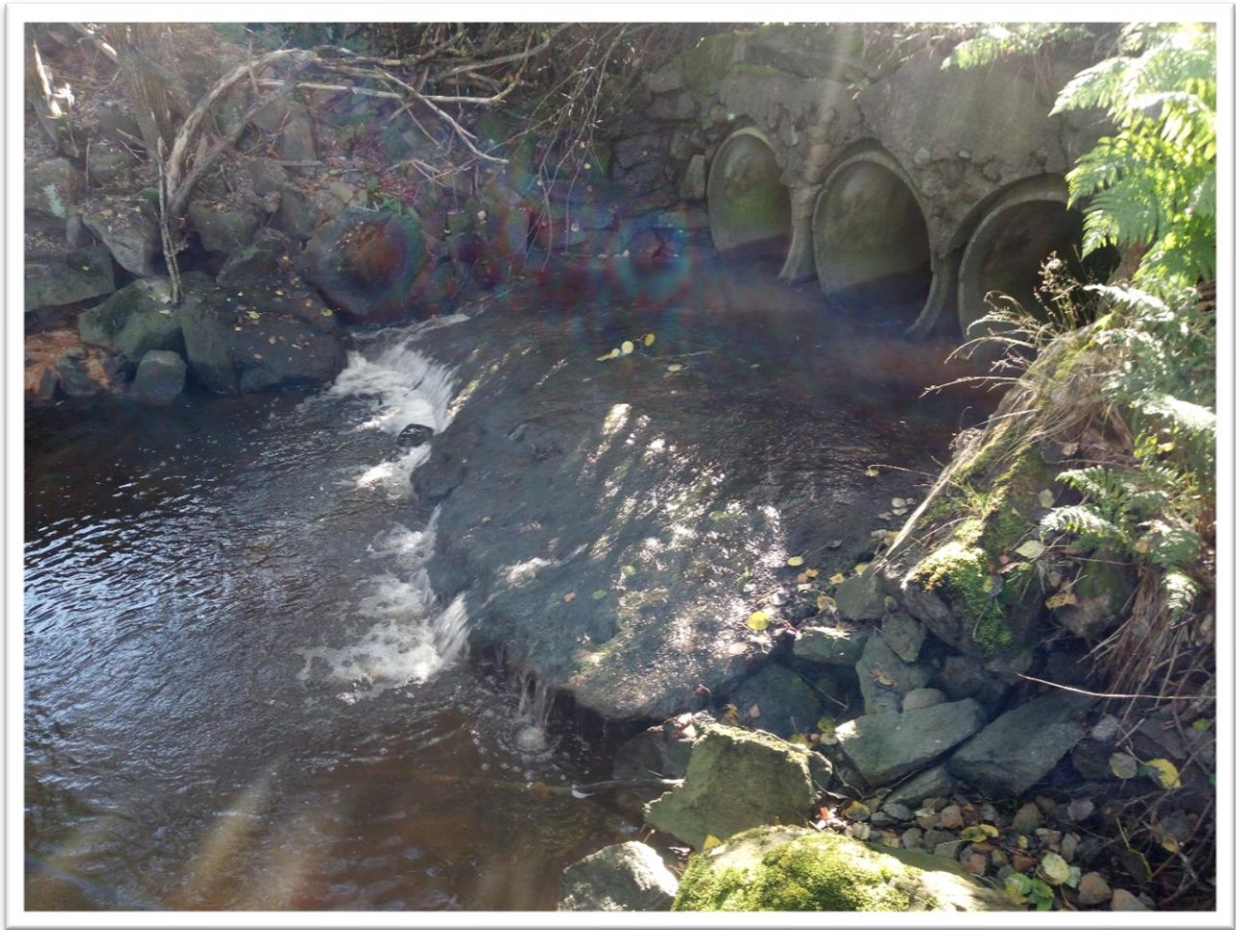
Vårnesbekken er om lag 10 kilometer lang og strekker seg fra Vestfjorden til nordsiden av Torp flyplass i Sandefjord. Den går i stor grad naturlig, men er kanalisert i deler av strekningen. Det er registrert to delvise hindringer i bekken. Den øverste består av et rør under vei som kunne vært bedre plassert, med mindre innhopp. I denne sammenheng nedprioriteres den. Et annet delvis hinder er viktigere. Det består av tre rør under Bredholtveien (bilde 1).

Vårnesbekken omtales som en flombekk, og ved flom vil passasjen under Bredholtveien sannsynligvis ikke være noen hindring. Og dermed er det kanskje ikke så stort problem, så lenge gytefisk vandrer på flom. Likevel ansees det som fornuftig å gjøre en nærmere vurdering av om hindringen gir effekt på rekrutteringen. På lav vannføring, som det var under befaringene, er vannstanden lav i rørene. Ved utløpet av rørene er det en betongterskel som fordeler vannet utover en stor flate, og det ender i et lite fall. I sum virker det lite sannsynlig at ørret kan passere opp på den observerte vannføringen.

Bilde 1. Tre rør under Bredholtveien er et hinder ved lav vannføring.

Det bør først dokumenteres bedre hvilken effekt hindringen har. Dersom for eksempel elektrisk fiske oppstrøms og nedstrøms hindringen avdekker stor forskjell i yngeltetthet bør hindringen utbedres. Det kan gjøre ved å lede vann mot det venstre røret, sett nedenfra. Det er allerede en svakt større vannstrøm igjennom den. Så bør betongterskelen nedstrøms pigges noe opp slik at vannstrømmen konsentreres til venstre ved lav vannføring.

Hindringen bør utbedres dersom det er stor forskjell i yngeltetthet oppstrøms og nedstrøms hindringen. Kostnad: kr 50.000,-

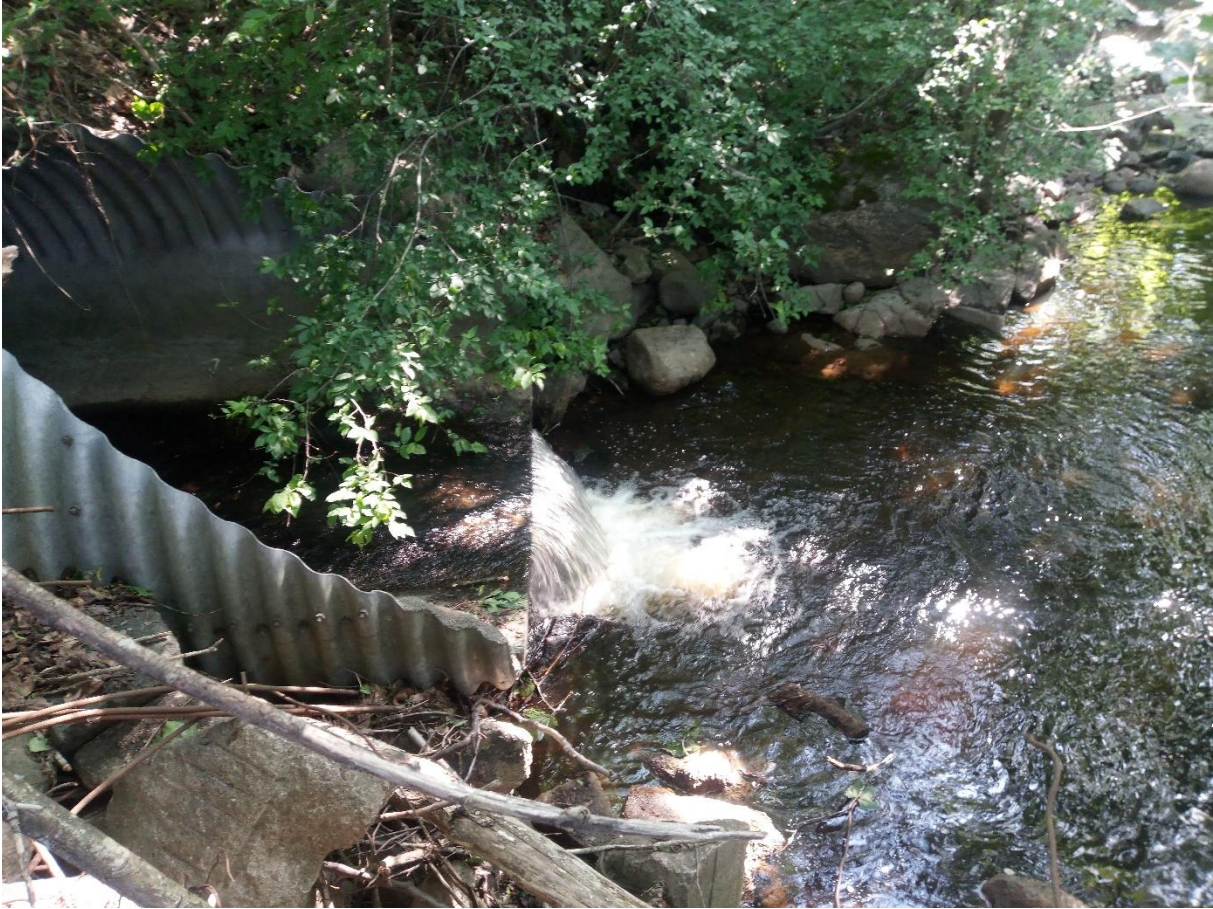
Elva har en unaturlig delvis hindring. Det består av et stort betongrør under fylkesvei 281 (vegobjekt. 218784477). Fra utløpet av røret er det et unødvendig høyt fall ned til kulpen under (bilde 1). Det ble først vurdert som en fullstendig hindring, men nå viser det seg at den ikke alltid er det. Det er rimelig å anta at det er ved flom den er enklest å forsere for fiskene. Det er viktig å fastslå hvor mye hindringen hindrer. Dersom det er minimalt, behøver det ikke gjøres noe mer. Det kan utføres et elfiske ovenfor hindringen for å se om tettheten av yngel er bra, og om det er flere årsklasser.

Bilde 1. Utløpet av betongkulvert under FV 281, 6. juni 2024.

Hvis mer nøyaktige undersøkelser viser at reduksjonen av egnethet er stor bør det gjøres tiltak for å utbedre kulverten. Det kan bygges en terskel nedenfor for å øke vannstanden i kulpen nedenfor kulverten. Men det kan også være tilstrekkelig å modifisere selve betongkulverten. Ved enden henger kulverten litt over terrenget. Hvis det sages bort anslagsvis en meter av denne overhengende kanten kan det være tilstrekkelig for å bedre forholdene.

Tilstanden ovenfor hindringen bør undersøkes mer nøyaktig med elfiske for å ha et bedre beslutningsgrunnlag. Hvis det bekrefter at kulverten er en hindring kan det gjøres modifiseringer av kulvertens utløp slik at fallet ikke blir like stort. Kostnad: kr 30.000,-

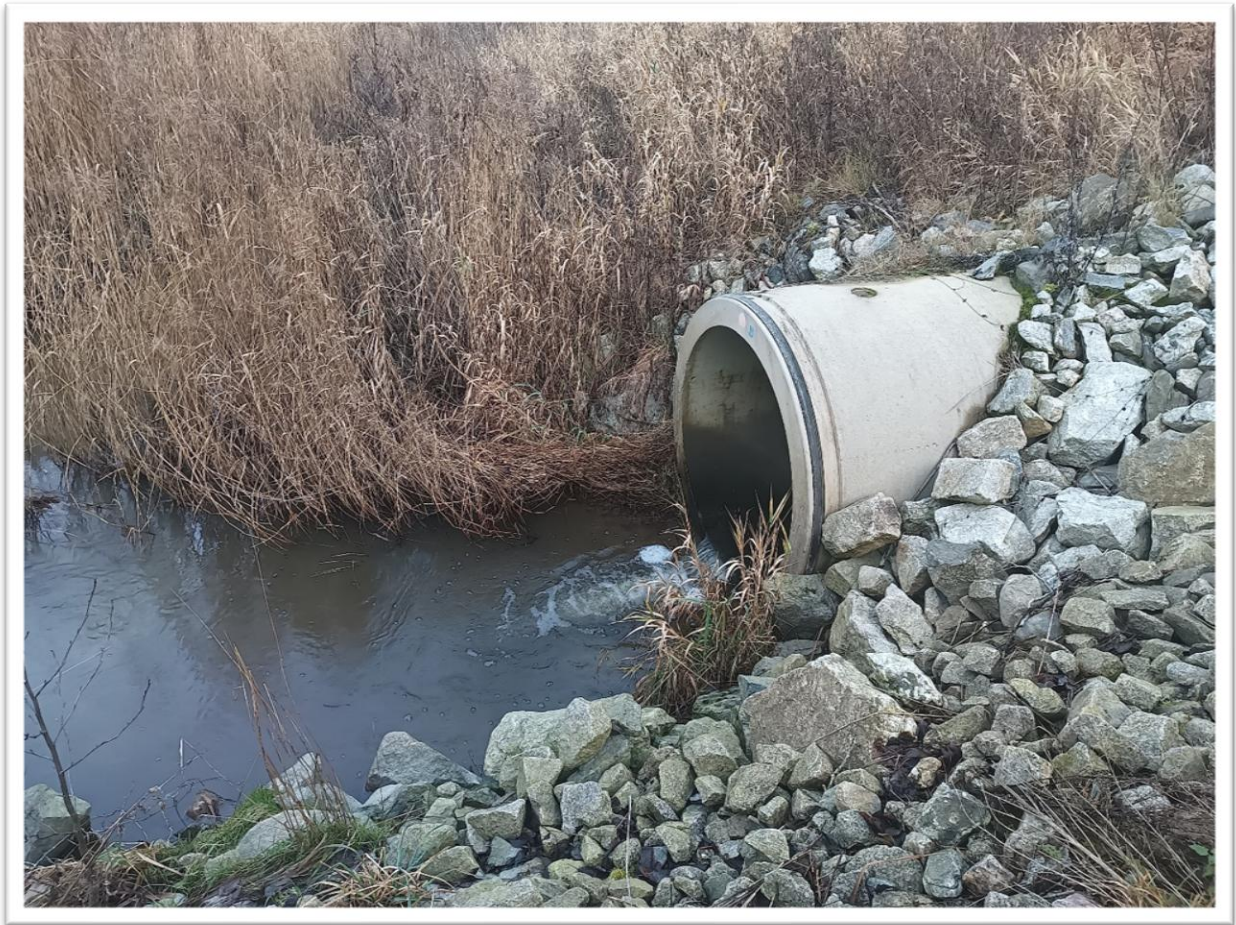
Heiabekken er helt stengt av den første kulverten (bilde 1). Dette er omtalt i rapport fra [NJFF Østfold](#). Vannstanden nedenfor utløpet av kulverten bør heves litt med en terskel og det bør settes inn fleksiterskler inni kulverten. Dette kan gi minst 600 meter lengre bekk.

Bilde 1. Kulvert fra Heiabekken.

Terskel nedstrøms kulvert og fleksiterskler i kulverten fra Heiabekken: kr 50.000,-

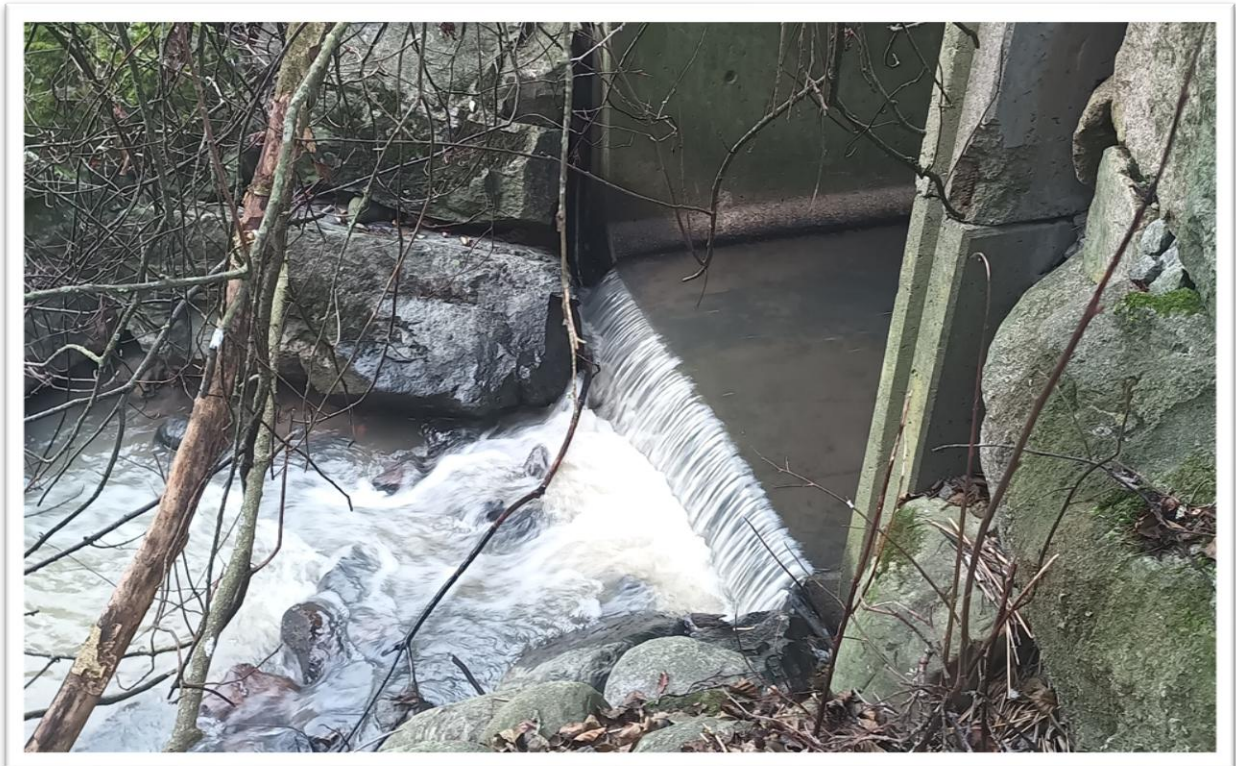
Broa under Nålumveien prioriteres ikke her. Den eventuelle hindringen er nok marginal og er ikke nevnt som noen problemstilling i andre undersøkelser. Bilde 2 viser at det er lav vanndybde og et lite sprang på en vannførings som bør betraktes som lav. Et bilde i rapport fra Norconsult viser den på høyere vannføring.

Bilde 2. Betongsåle under bro ved Nålumveien.
