Restaurering av gytebekk

Snellingsbekken 2024

Skotjernfjellet og Snellingsrøysene naturreservat

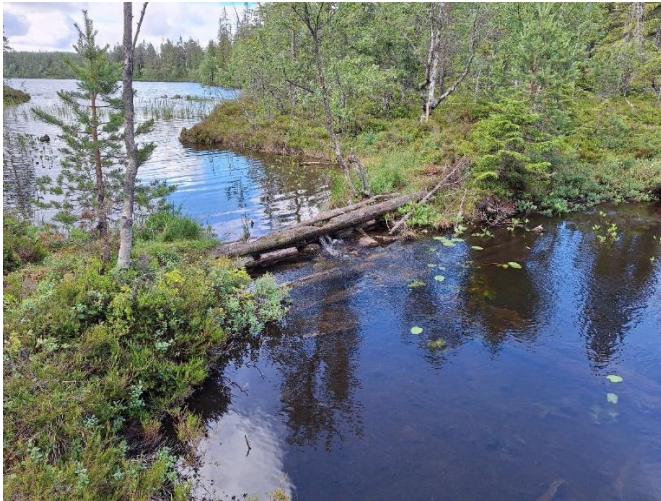
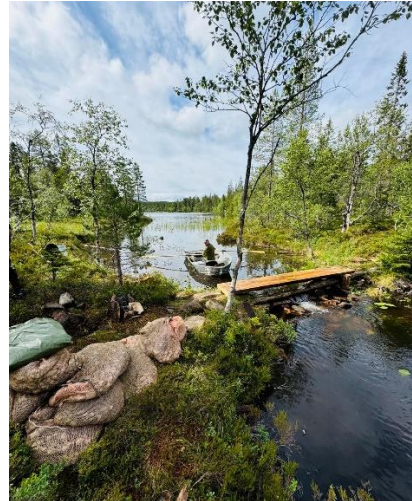
Snellingsbekken er vist i figur 1. Ved utløpsbukten er det en gammel stokke - dam fra Finnetiden. Det var en kvern i den delen av bekken som kalles gytestrekning på figuren, og stokkedammen ble brukt for å sikre vann til maling av kornet. Stokkene lå så tett at det ble ansett som et vandringshinder under befaringen i 2021. Det var en falleferdig stokkebru som var lagt over som passasje for turgåere. Se figur 2.

Figur 2. Det var en gammel stokkedam i utløpsbukta, som ble ansett som et vandringshinder. 2-3 cm mellomrom mellom stokkene. Ny bro ble lagt over gammel stokkekonstruksjon.

Den gamle stokkedammen ble åpnet opp for fiskepassasje ved at det ble skåret ut en V – form i den øvre delen konstruksjonen. Feltet er på ca. 15 X 15 cm. Dette med hensyn til at vannstanden i Store Snellingen. Fisken har nå en elegant vandringsvei under vannspeilet! Se fig. 5.

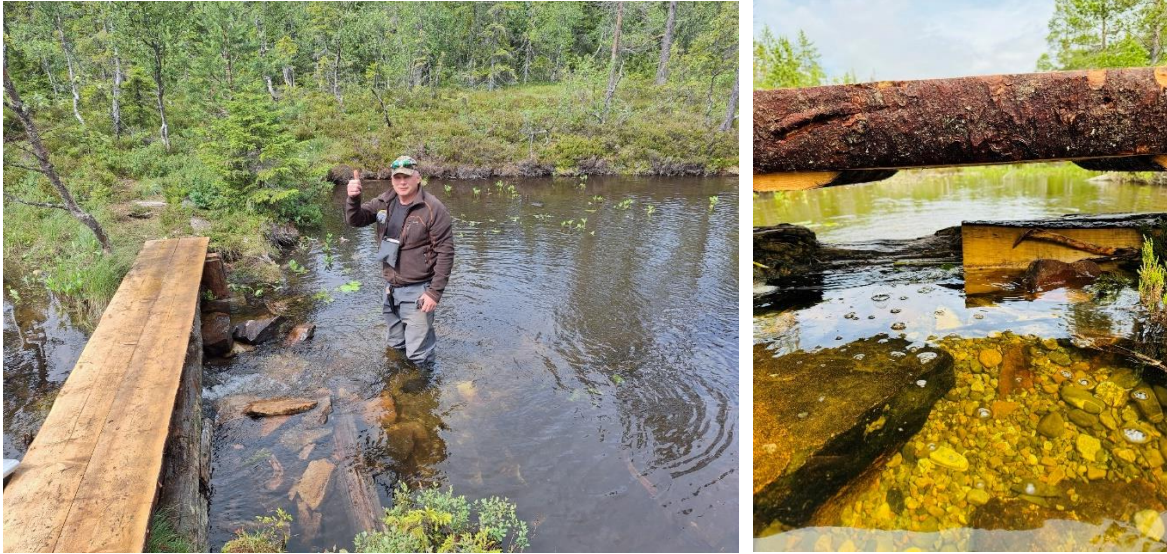
Figur 5. Stokkedammen ved Store Snellingen etter at arbeidet er ferdig. Det er opparbeidet et gytefelt medstrøms.

Rett nedenfor dammen ble bunnen bygget opp, slik at overløpet dannet en strøm som var sterk nok til å gi grunnlag for et gytefelt. Det ble lagt gytegrus i bunnen samt store steiner langs kantene. Det ble lagt nye broplanker over den gamle stakk konstruksjonen, slik at turgåere kan ferdes trygt til og fra stinettet.

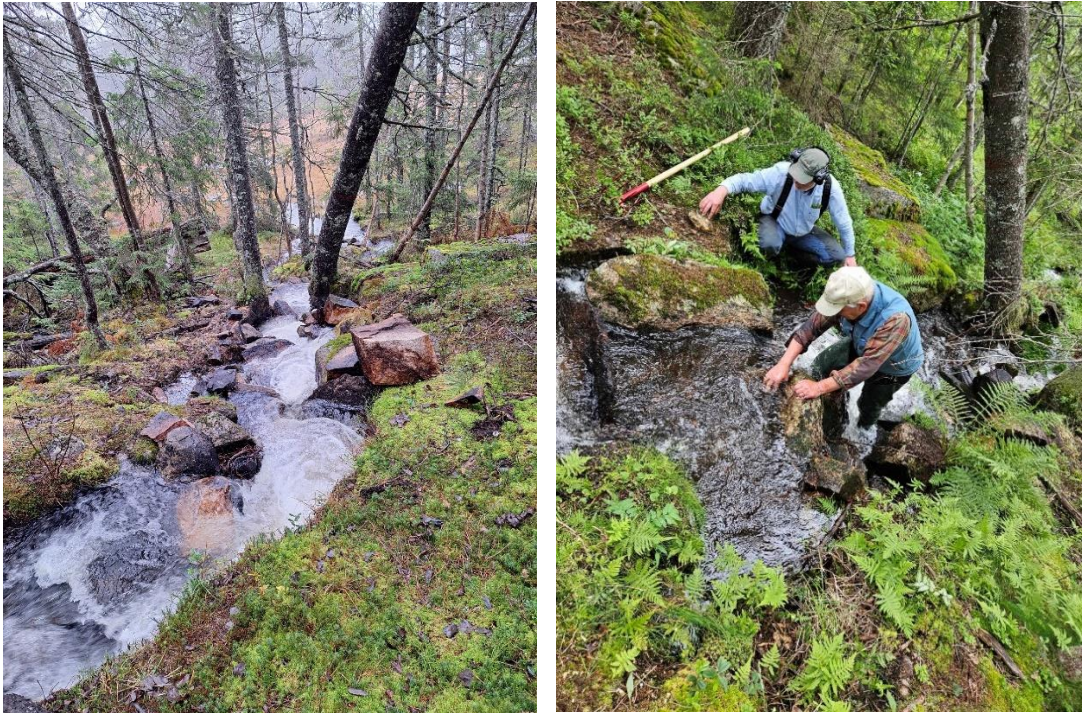
Figur 6. Anlagte sprangkulper og småfusser ned mot Vesle Snellingen. I noen av sprang kulpene ble det lagt ut gytegrus. Gytetfisk har nå mulighet til å kunne vandre opp-/ og nedstrøms.

Det ble laget en bro nr.2 over bekken i nordre del der turiststien krysser. I den bratte strekningen ned til myrflaten inn til Vesle Snellingen, ble for det første av de to bekkeløpene samlet til ett (i det opprinnelige), samt at det ble bygget sprangkulper slik at ørreten kan vandre oppstrøms, se figur 6.

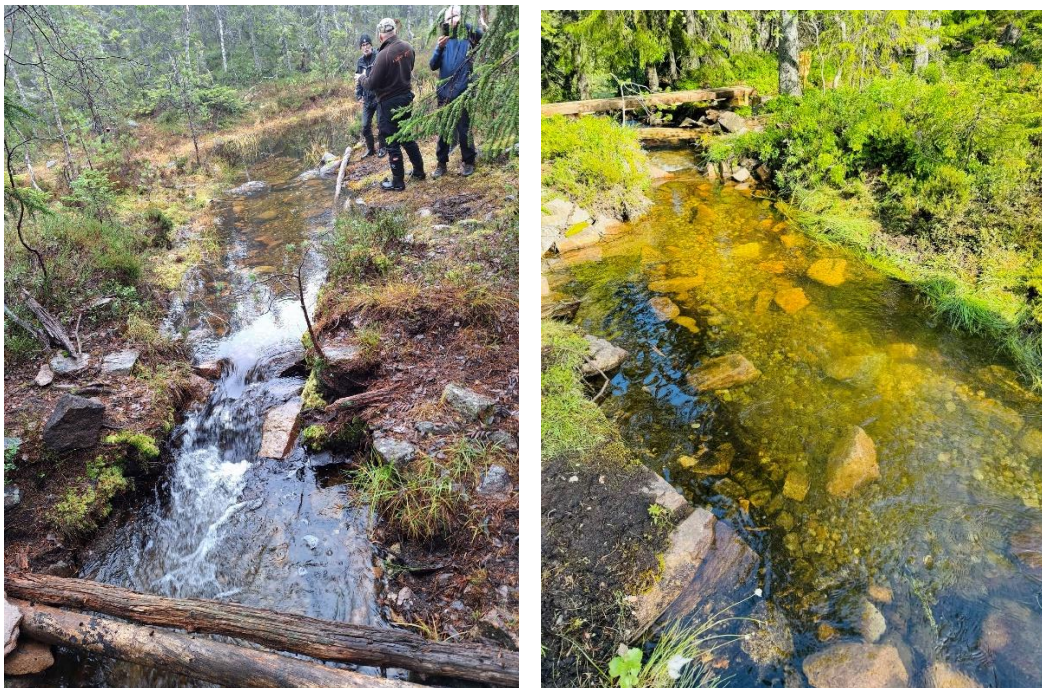
Figur 7. To gytefelt oppstrøms ved den gamle brua, et oppstrøms og et nedstrøms (den lille fossen på bildet). Stokkene er lagt som vandringsbro for maure. Fungerte med en gang!
