NJFF
Hedmark

Kartlegging Fura

Med søkelys på Mjøsørreten

31. OKTOBER 2022

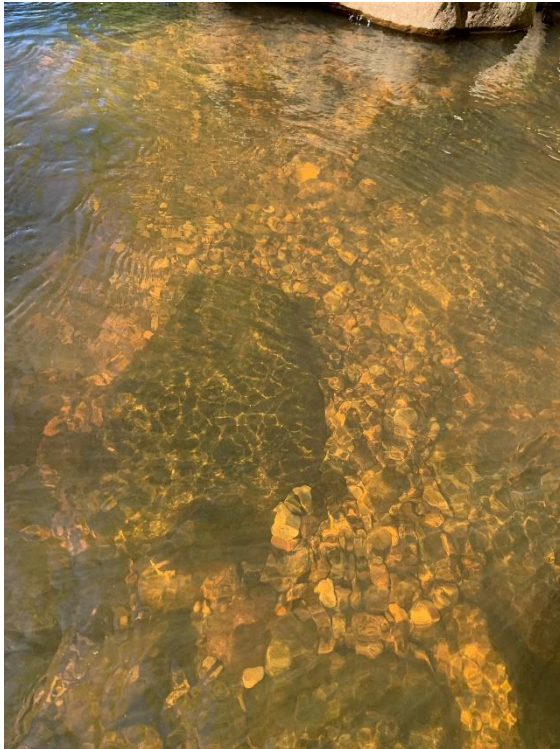
Foto. Marius Hassve, NJFF Hedmark (01.09.2022). Mulig gyteområde ved samløpet til ⁸Åkvisla. Materiale er for det meste noe større enn antatt optimal størrelse (40-60mm), dog er det få observerte plasser med substratstørrelse mindre enn dette.

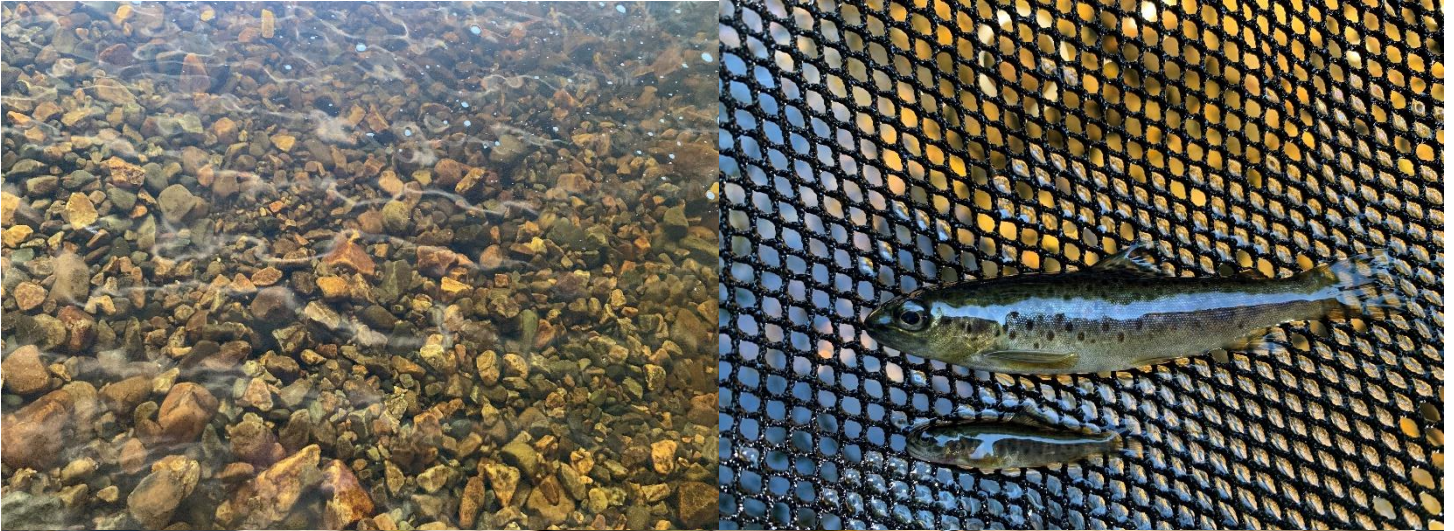
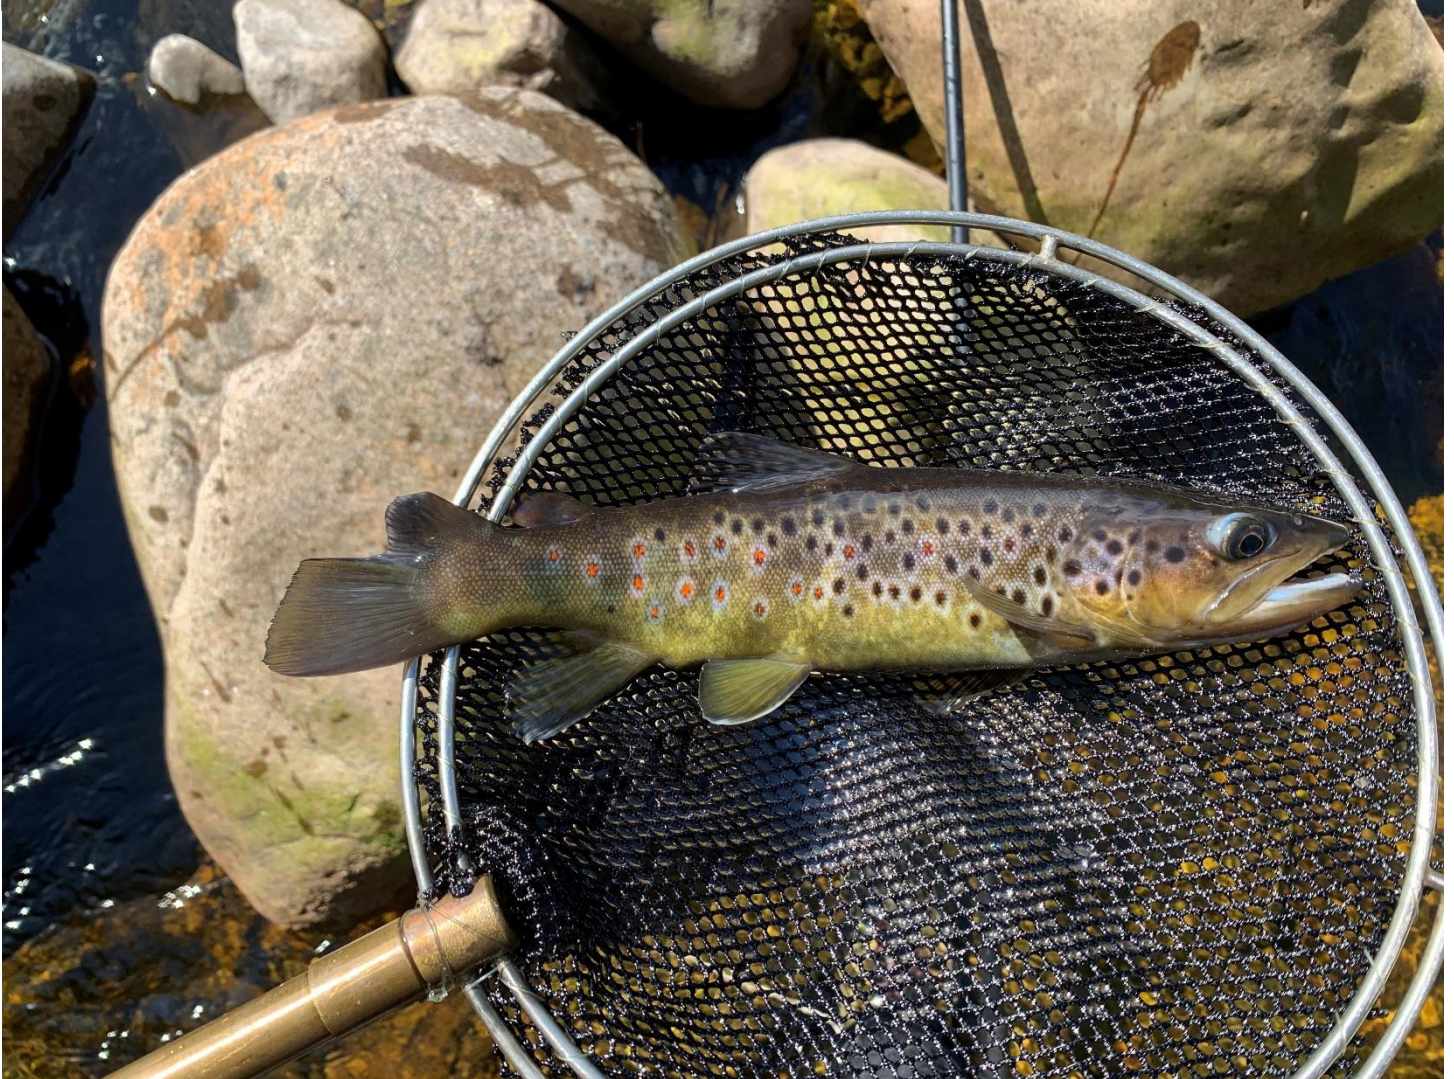
Fotokollasj. Marius Hassve, NJFF Hedmark (15.08.2022). Antatt gyteområde, to aldersklasser i en håv (øverst) og ørret med deformert halefinne (nederst).

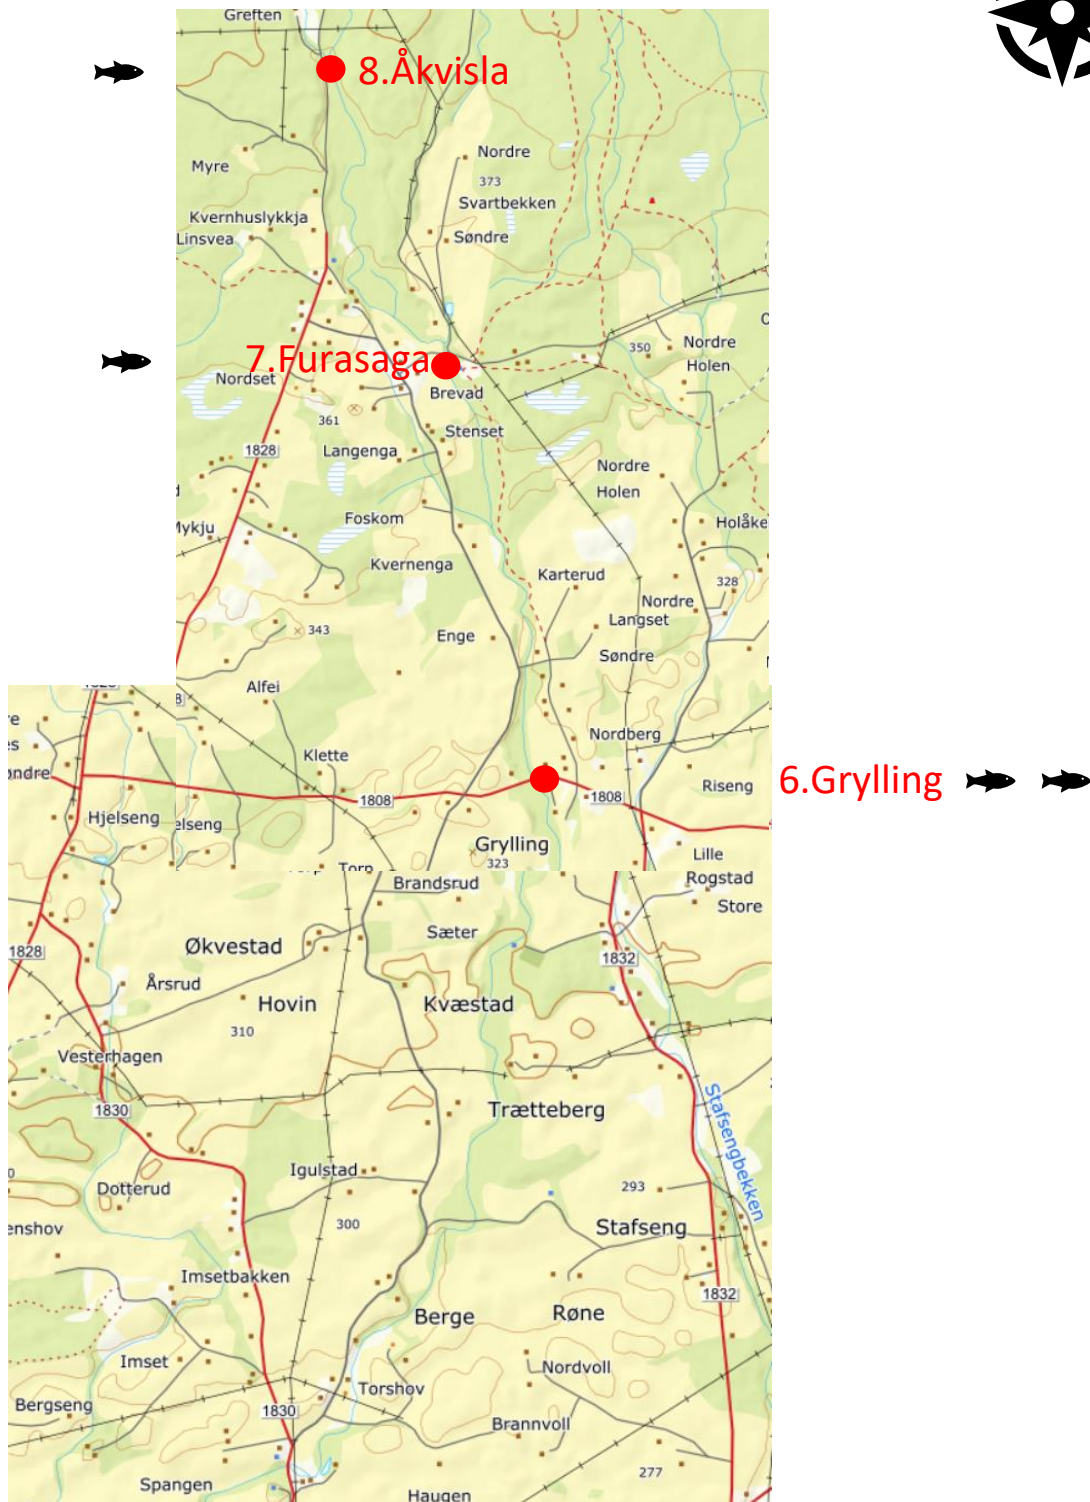
Kartutsnitt b) av kvalitativt overfiskede stasjoner (6-8) fra ⁶Grylling til samløpet til ⁸Åkvisla, og kvantitativt overfisket stasjon ved samløpet til ⁸Åkvisla (www.norgeskart.no). Fiskeikoner representerer antall fiskearter fanget (stasjonspesifikk).

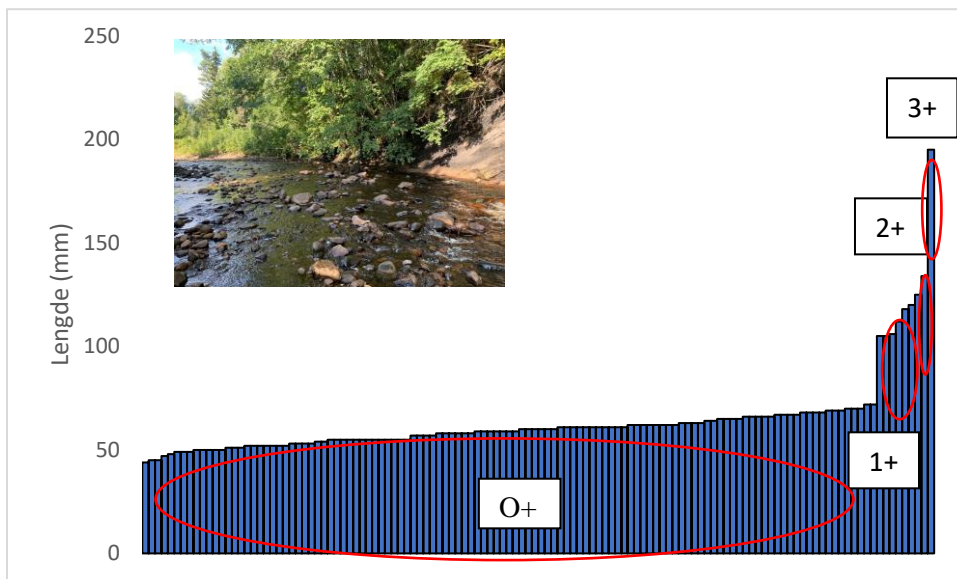
Figur 1. Lengdefordeling og antatt aldersfordeling av ørret ved gamle ⁴Brenneridammen.

Det ble fanget 124 ørret (59 runde¹, 37 runde² og 28 runde³) ved gamle ⁴Brenneridammen, betraktelig fler enn ved samløpet til Åkvisla (39 ørret(22 runde¹, 14 runde² og 3 runde³)). Ved gamle ⁴Brenneridammen ble det i tillegg fanget 32 steinsmett og 2 ørekyt. Den minste ørreten fanget var 44mm, og den største 210mm. Trolig er det snakk om 4 aldersklasser (Figur 1 & 2). Flere større fisk (2-3+) ble fanget under det kvalitative elfiske da også større kulper ble fisket over.

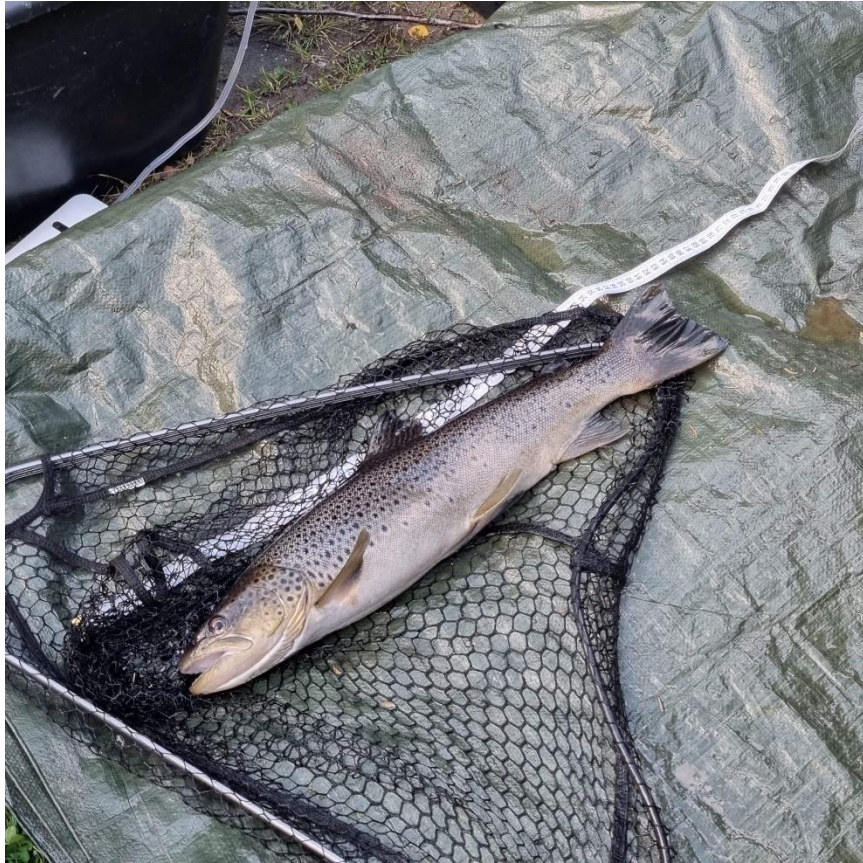
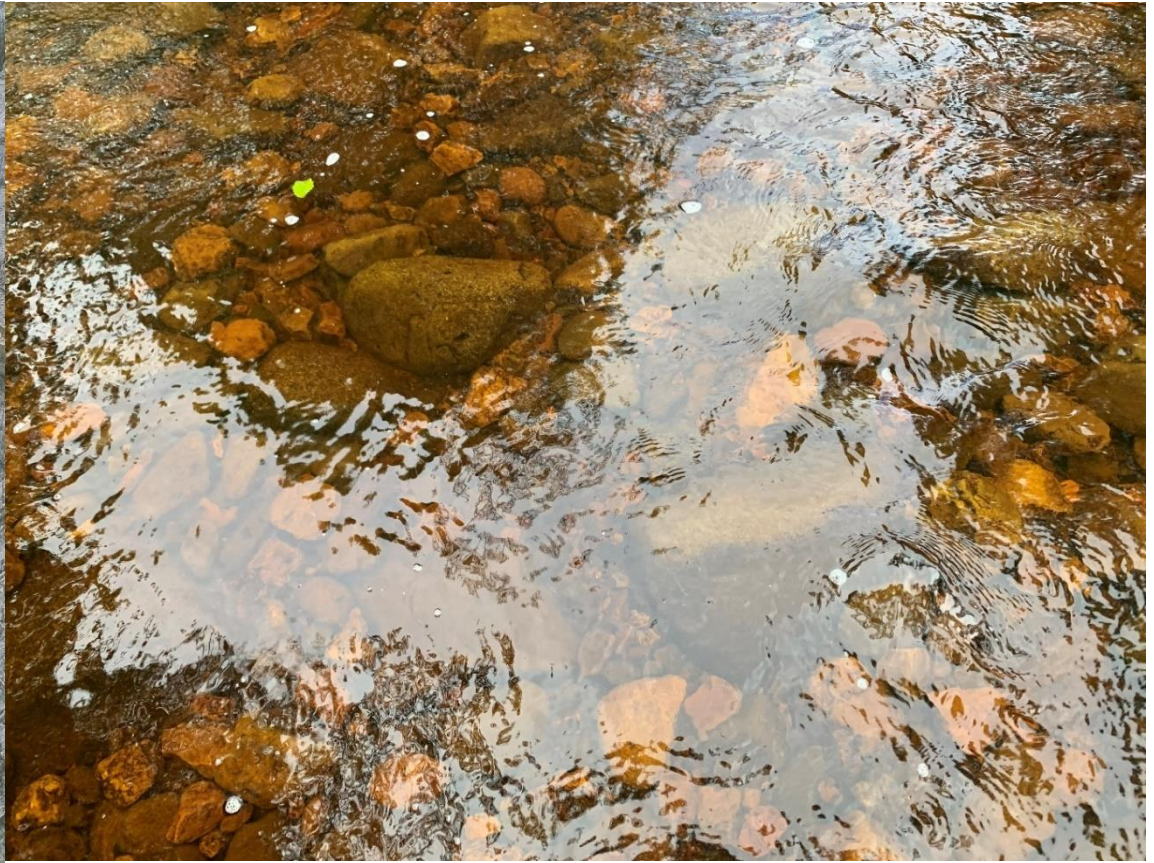
Fotokollasj over. Anders Nilssen & Marius Hassve (19.09.2022). Registrering av Mjøsørret (venstre) og substrat der et gytepar herunder fisken på bilde ble fanget under gytefiskregistreringen.

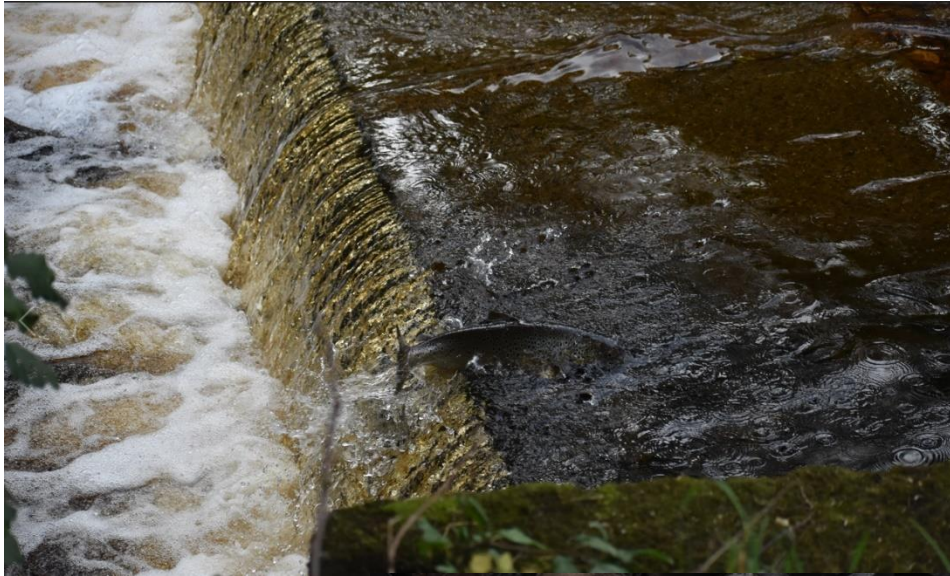
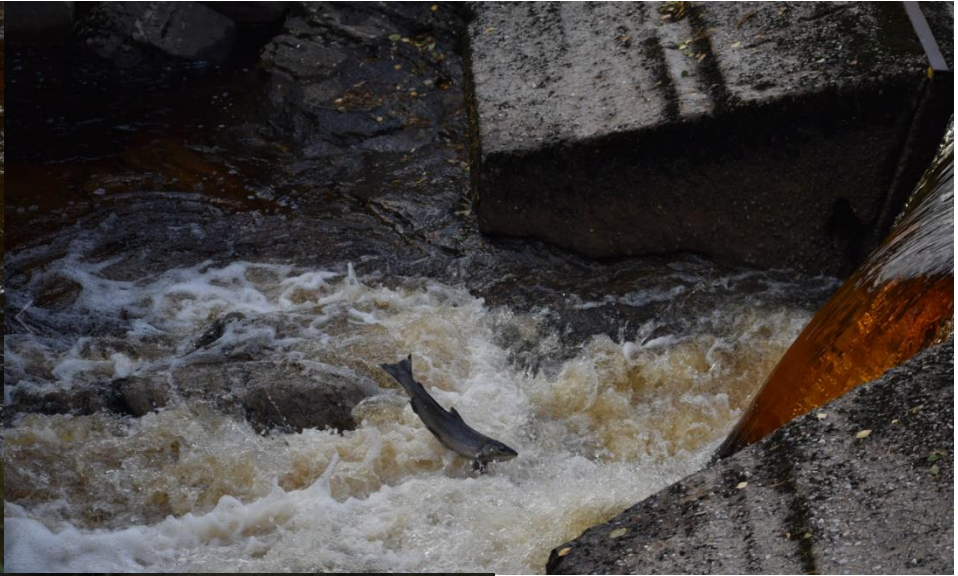
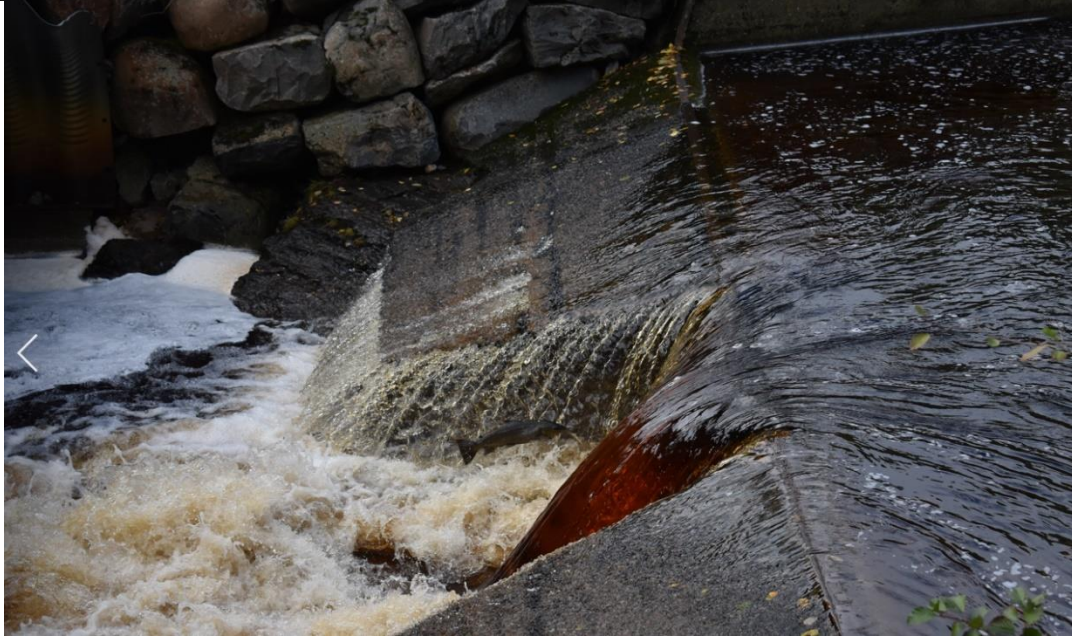
Fotokollasj under. Kjell Krogsrud & Dagfinn Løvås Hagavei (17.09 & 25.09.2022). Til tross for at Mjøsørret klarte å passere nedre demning ved Furasaga 17.09 ble kun mislykkede forsøk observert ved øvre demning. Flere forsøk endte med knall og fall på stein. Vannføringen var på dette tidspunktet under $1\text{m}^3/\text{s}$. Passering av øvre demning ble observert 25.09 med en vannføring på om lag $1\text{m}^3/\text{s}$. (nederste bilde).

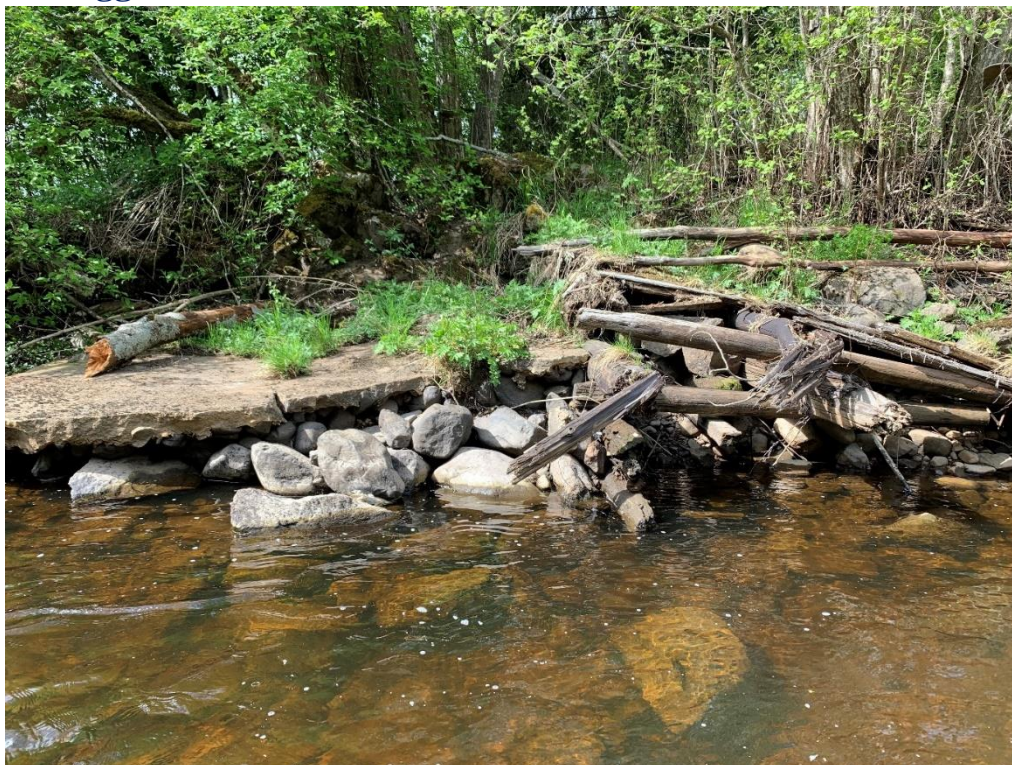
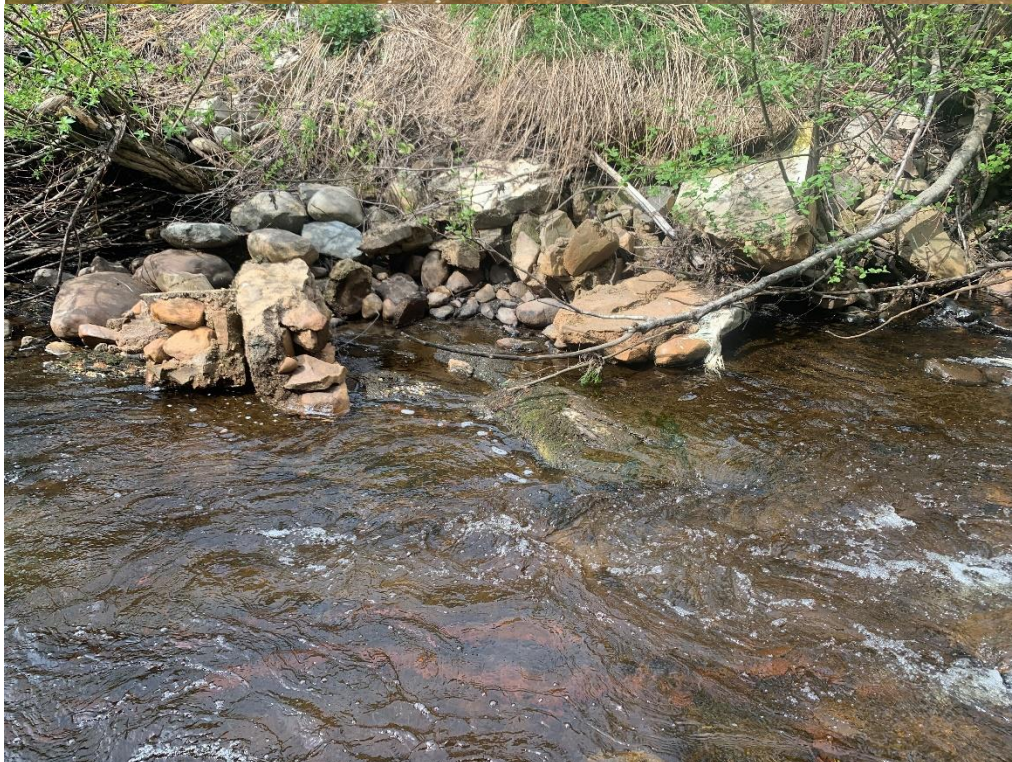
Vedlegg 1

Foto. Marius Hassve, NJFF Hedmark (20.05.2022 & 24.05.2022). *Øverst:* Rester etter to forskjellige demninger på Hørsand, en i tre- og en i betong. Førstnevnte ble revet først, mens sistnevnte ble revet etter årtusenskiftet. *Nederst:* Rester etter antatt betongdemning nedstrøms Løiten Brænderi.

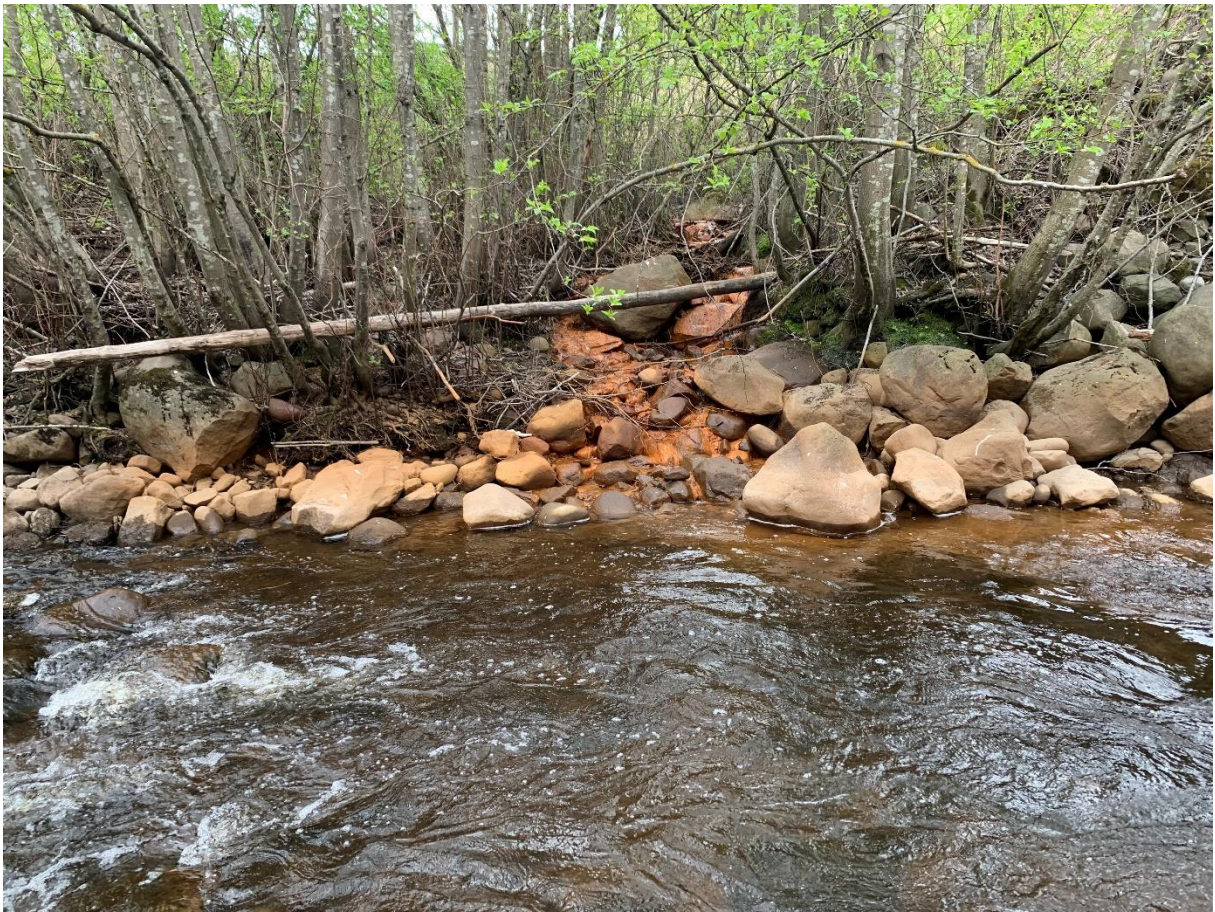
Vedlegg 2

Foto. Marius Hassve, NJFF Hedmark (20.05.2022). Eksempel på jernutfelling. Eksempelet er fra rett nedstrøms samløpet til Vingerjessa. Jernutfelling er vanlig forekommende i Fura.

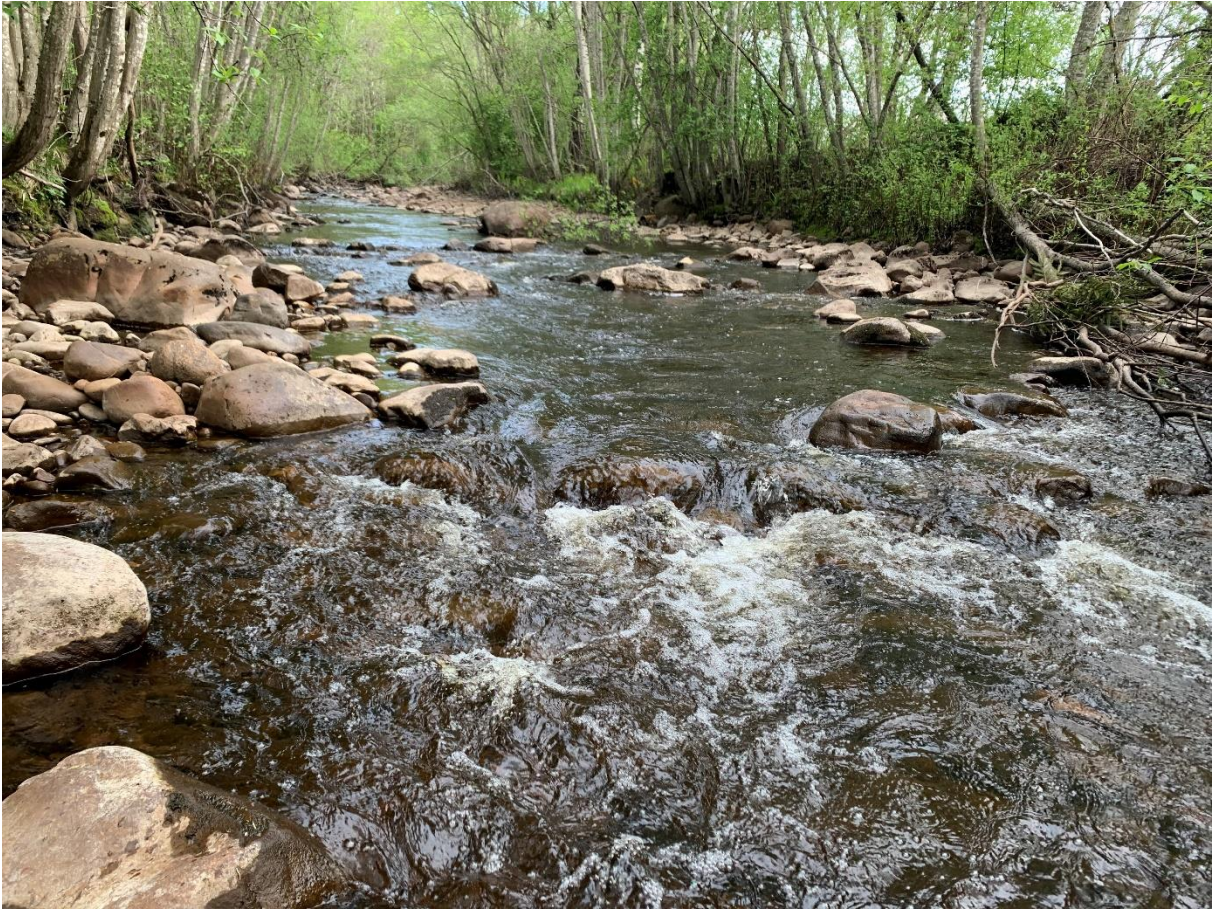
Vedlegg 3

Foto. Marius Hassve, NJFF Hedmark (24.05.2022). Eksempel på god habitatheterogenitet (mulig steinformasjonen er konstruert), med stein og død ved. Eksempellet er fra rett oppstrøms samløpet med Vingerjessa.

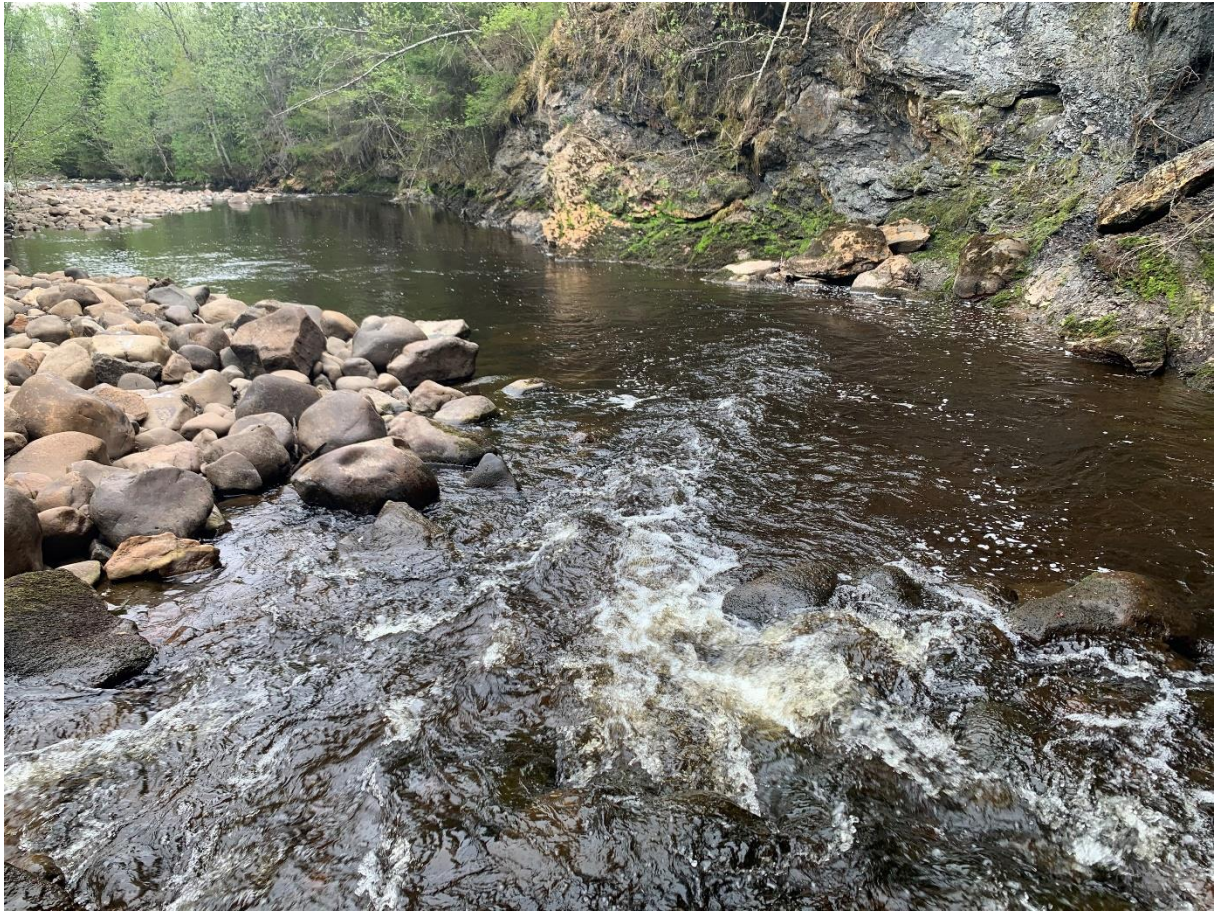
Vedlegg 4

Foto. Marius Hassve, NJFF Hedmark (24.05.2022). Eksempel på kulp oppstrøms RV. 25 ved vannføring på ca. $2\text{m}^3/\text{s}$.
