NJFF
Hedmark

Kartlegging Vingerjessa

Med søkelys på Mjøsørreten

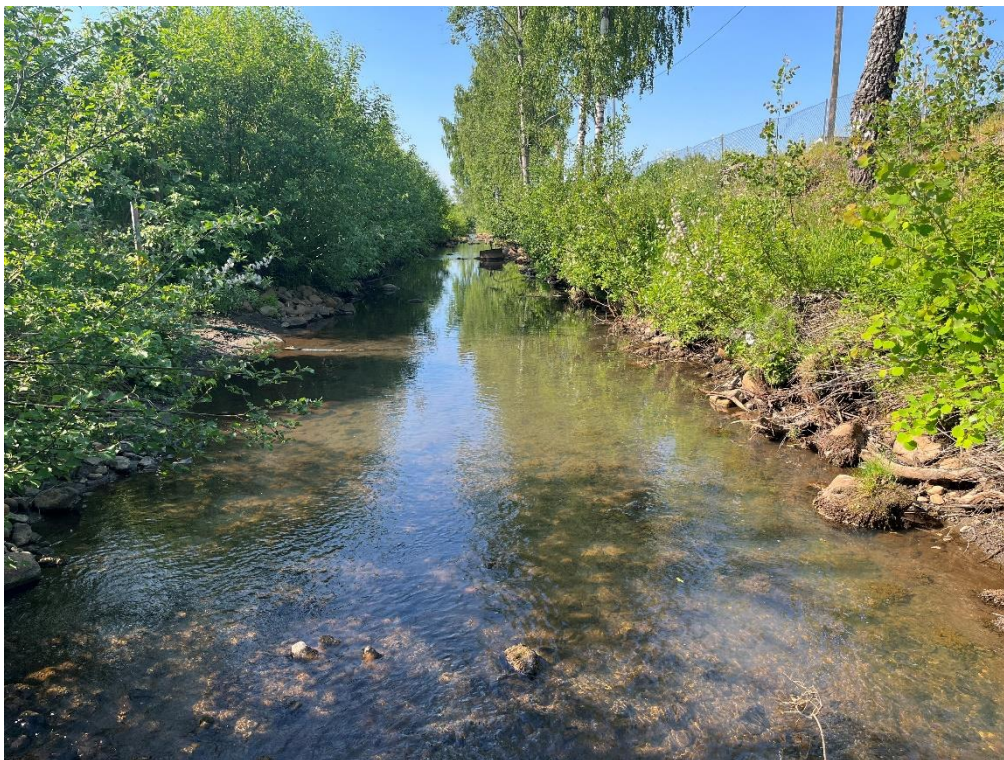
Foto. Marius Hassve, NJFF Hedmark (14.06.2022). Vingerjessa i Løiten sentrum.

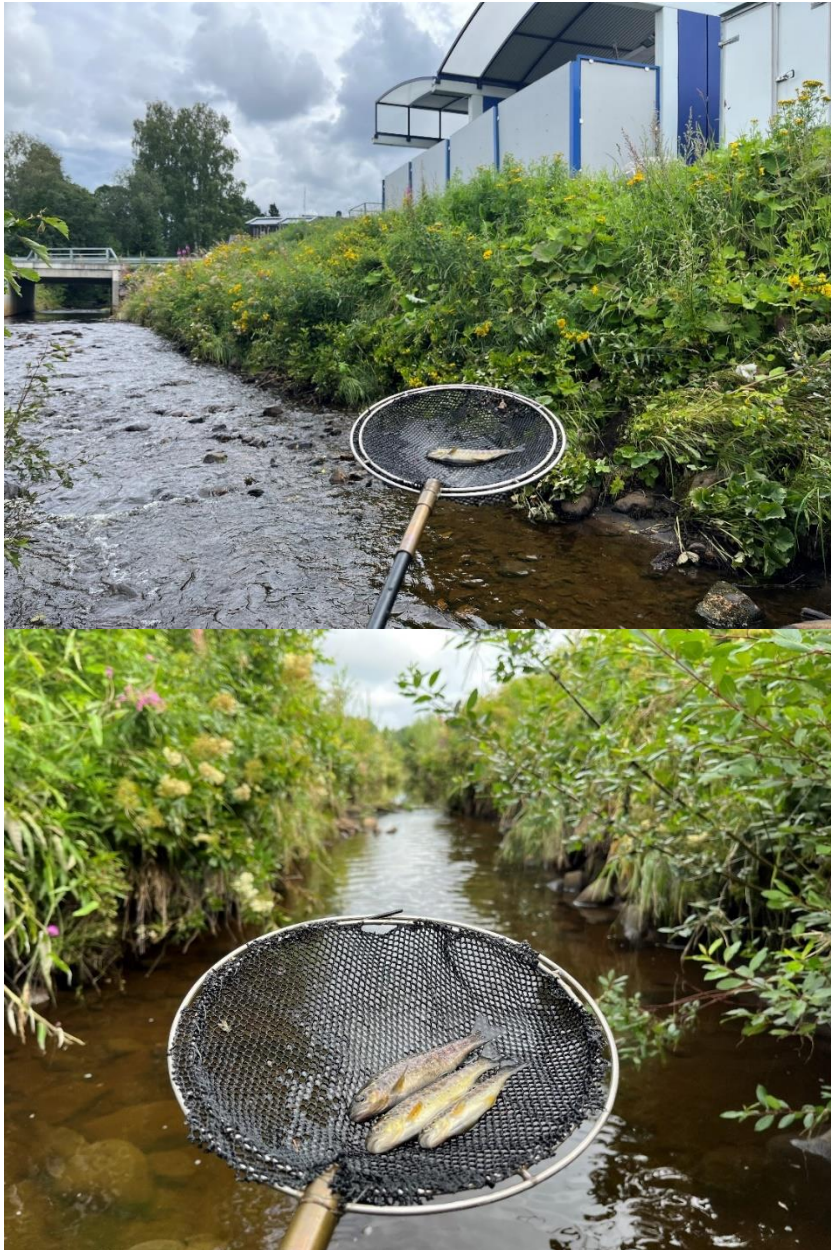
Foto. Fangst av ørret i to påvirkede områder; i Løten sentrum (øverst) og i et landbruksområde (nederst (foto: Marius Hassve)).

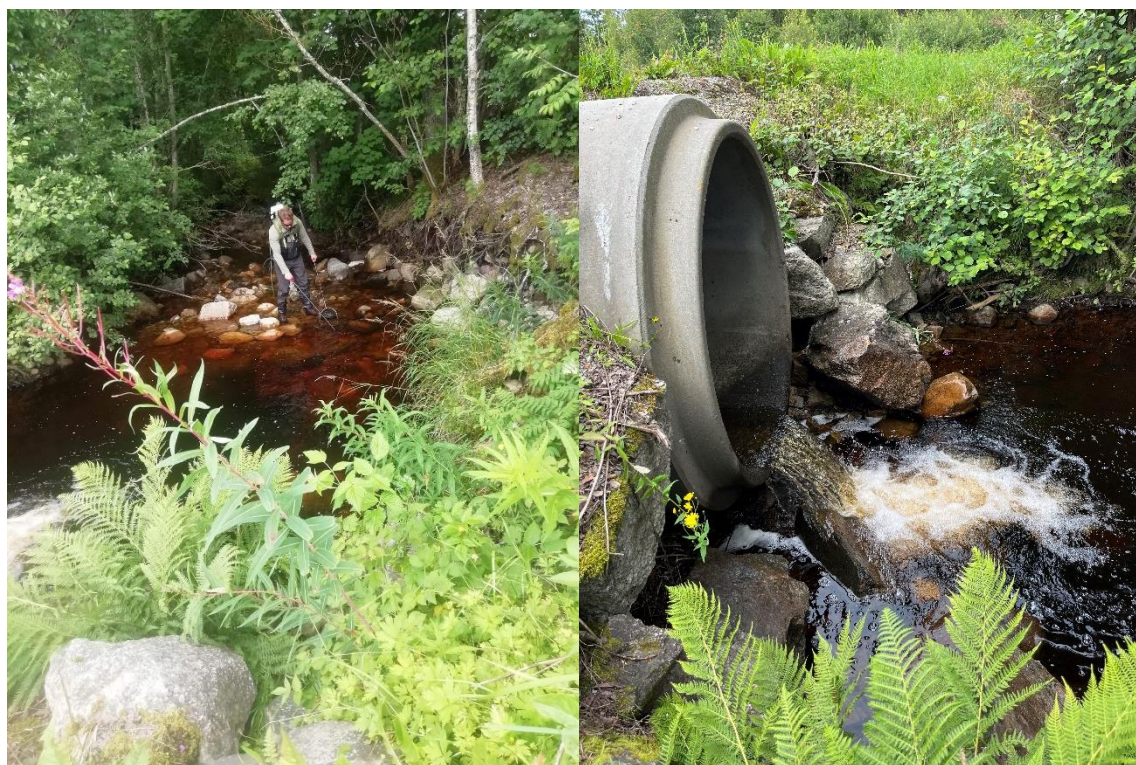
Foto. Øverste stasjon som ble overfisket i Stafsenbekken. Det ble fanget 1 ørret nedstrøms kulverten, som for øvrig er en barriere foruten muligens for stor ørret under høy vannføring (foto: Marius Hassve & Kjell Krogsrud).

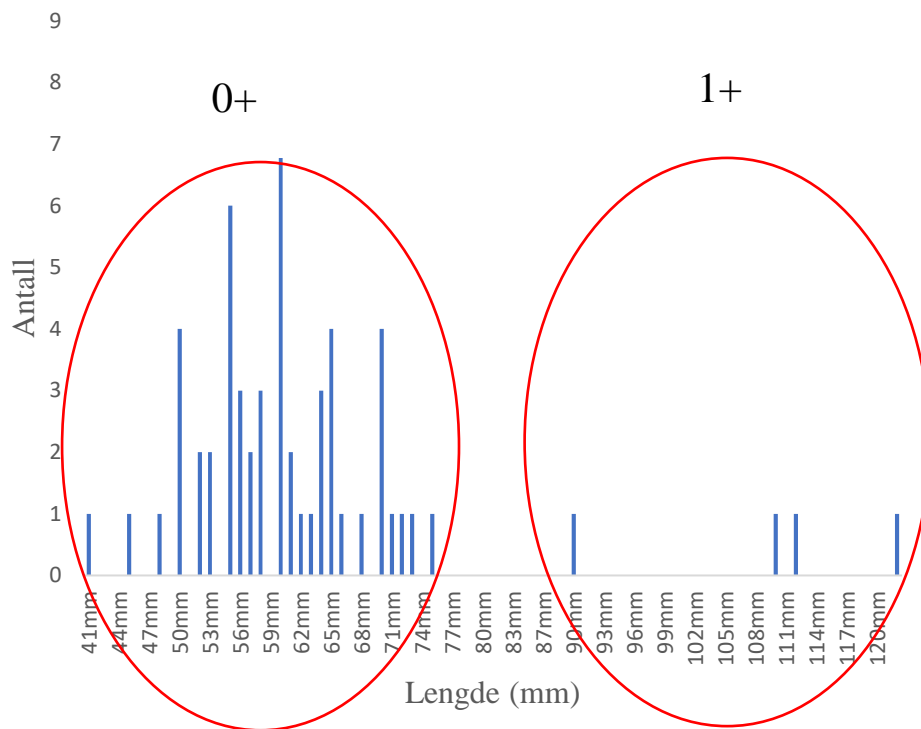
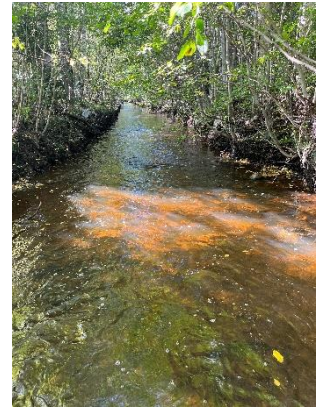
Figur 3. Lengdefordeling og antatt aldersfordeling av ørret ved ²Skøyen.

Det ble fanget 58 ørret under det kvantitative elektriske fiske på ²Skøyen (30 runde¹, 18 runde² og 10 runde³(fangstsannsynligheten $\pm 2SE=0,42\pm 0,2$)). Den minste ørreten fanget var 41mm, den største 122mm. Trolig er det snakk om to årsklasser, og av disse var det desidert flest 0+ (Figur 3). I tillegg til ørret ble det fanget noen få ørekyt og steinsmett.

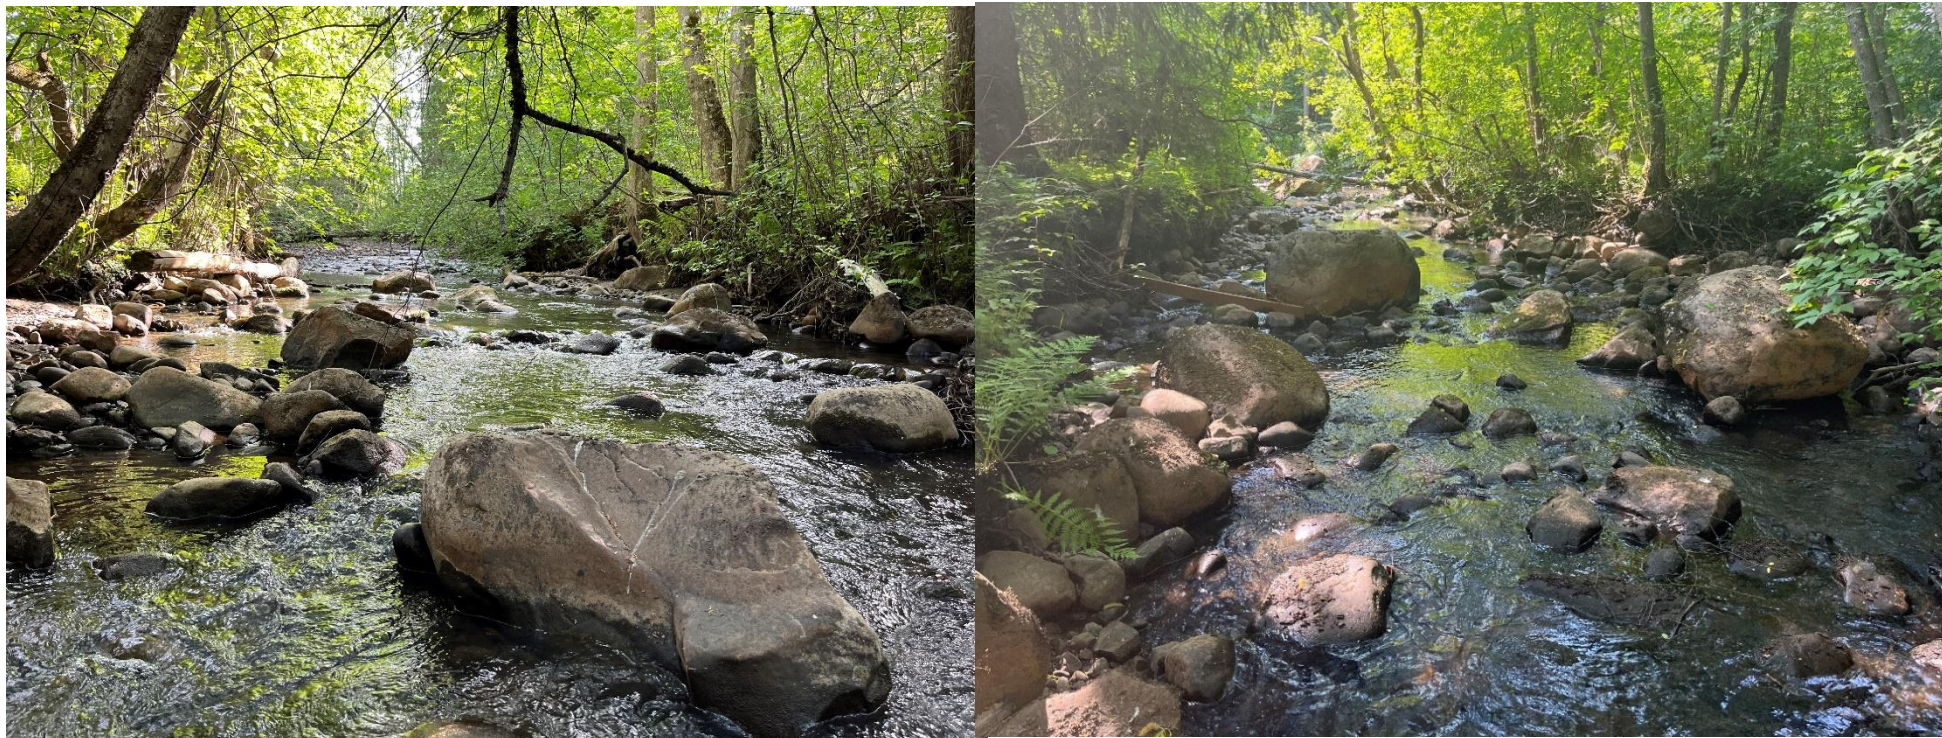
Vedlegg 1

Habitatheterogenitet rett oppstrøms samløpet til Fura (venstre) og noe nedstrøms Myklegard (høyre). I begge områdene ble det registrert viktige habitat for yngre og eldre ørret inkludert dype kulper. Mengden død ved var også mer eller mindre tilfredsstillende, spesielt i sistnevnte område.

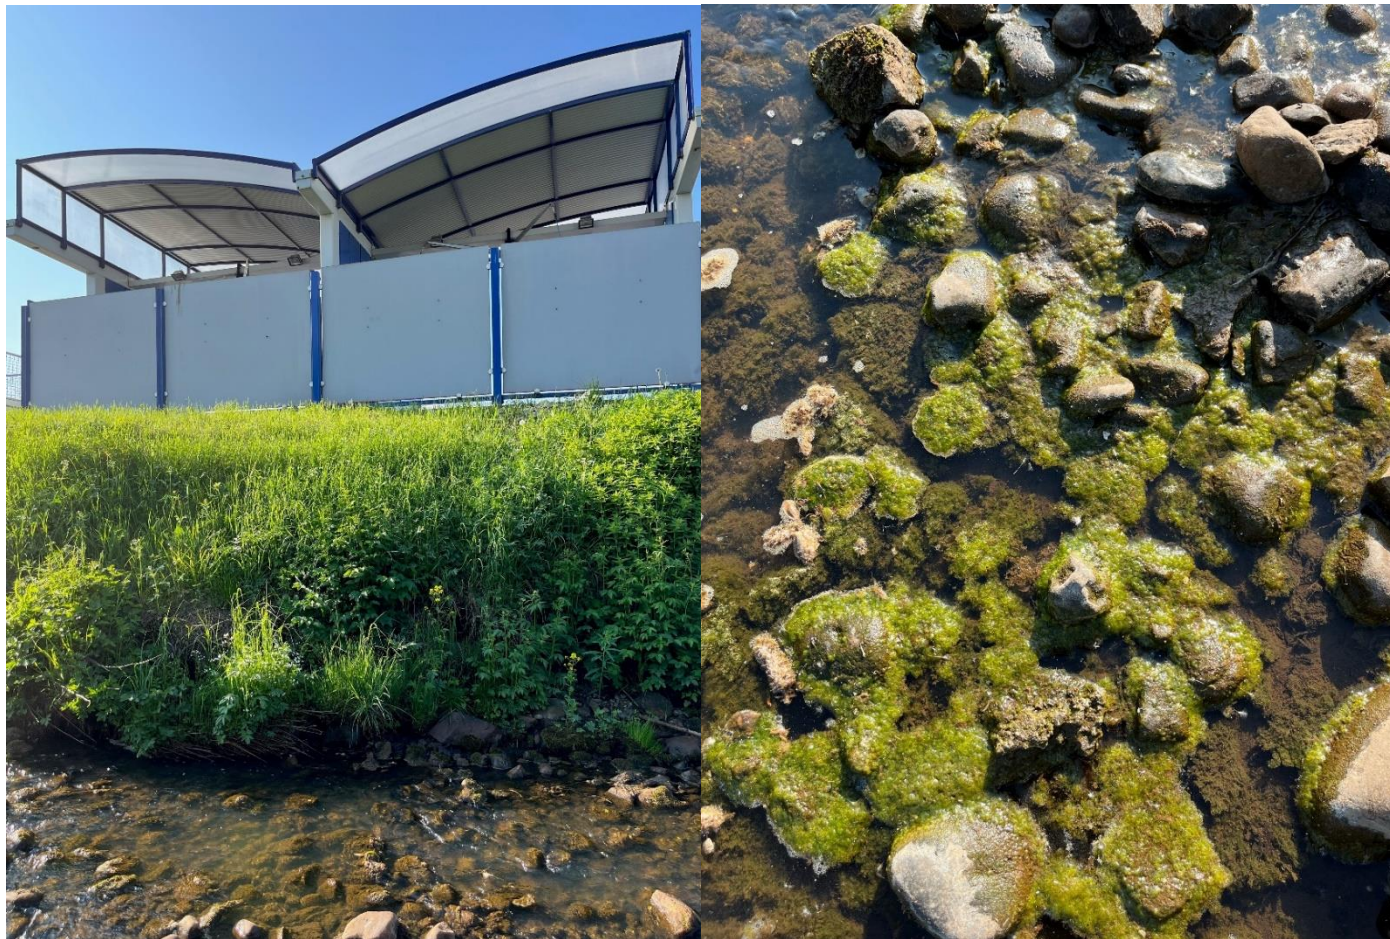
Vedlegg 2

Vaskestasjon på land rett ved elveleiet uten kantvegetasjon.

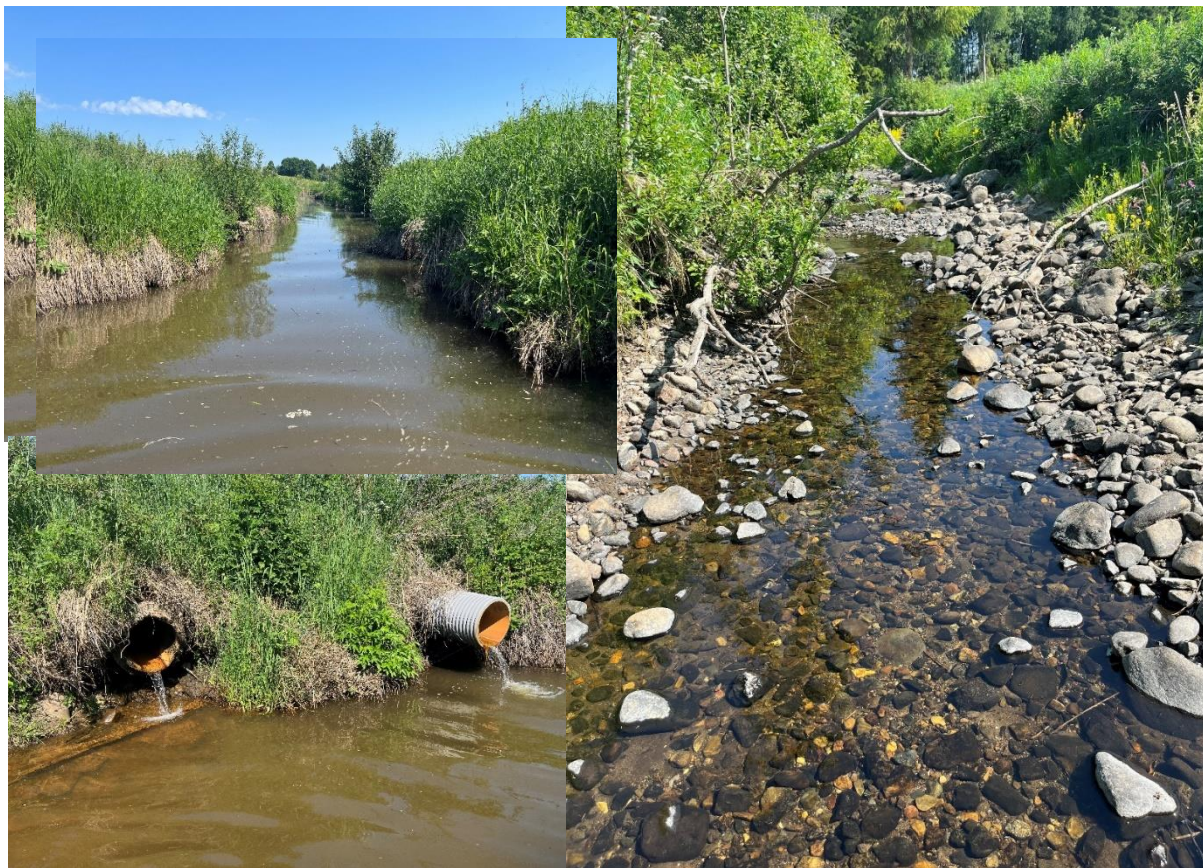
Vedlegg 3

Vingerjessa renner gjennom et jordbruksområde uten kantvegetasjon av trær. Vannet var kobberfarget i starten av område. Her var det forholdsvis dypt med mer eller mindre homogen finsedimentert bunn. Nærmere enden av jordet ble vannet klart igjen, og bunnen mer steinsatt. Her var det mer bringebærbusker og noe lenger avstand til jordet. Vanndybden var på sin side her meget lav.

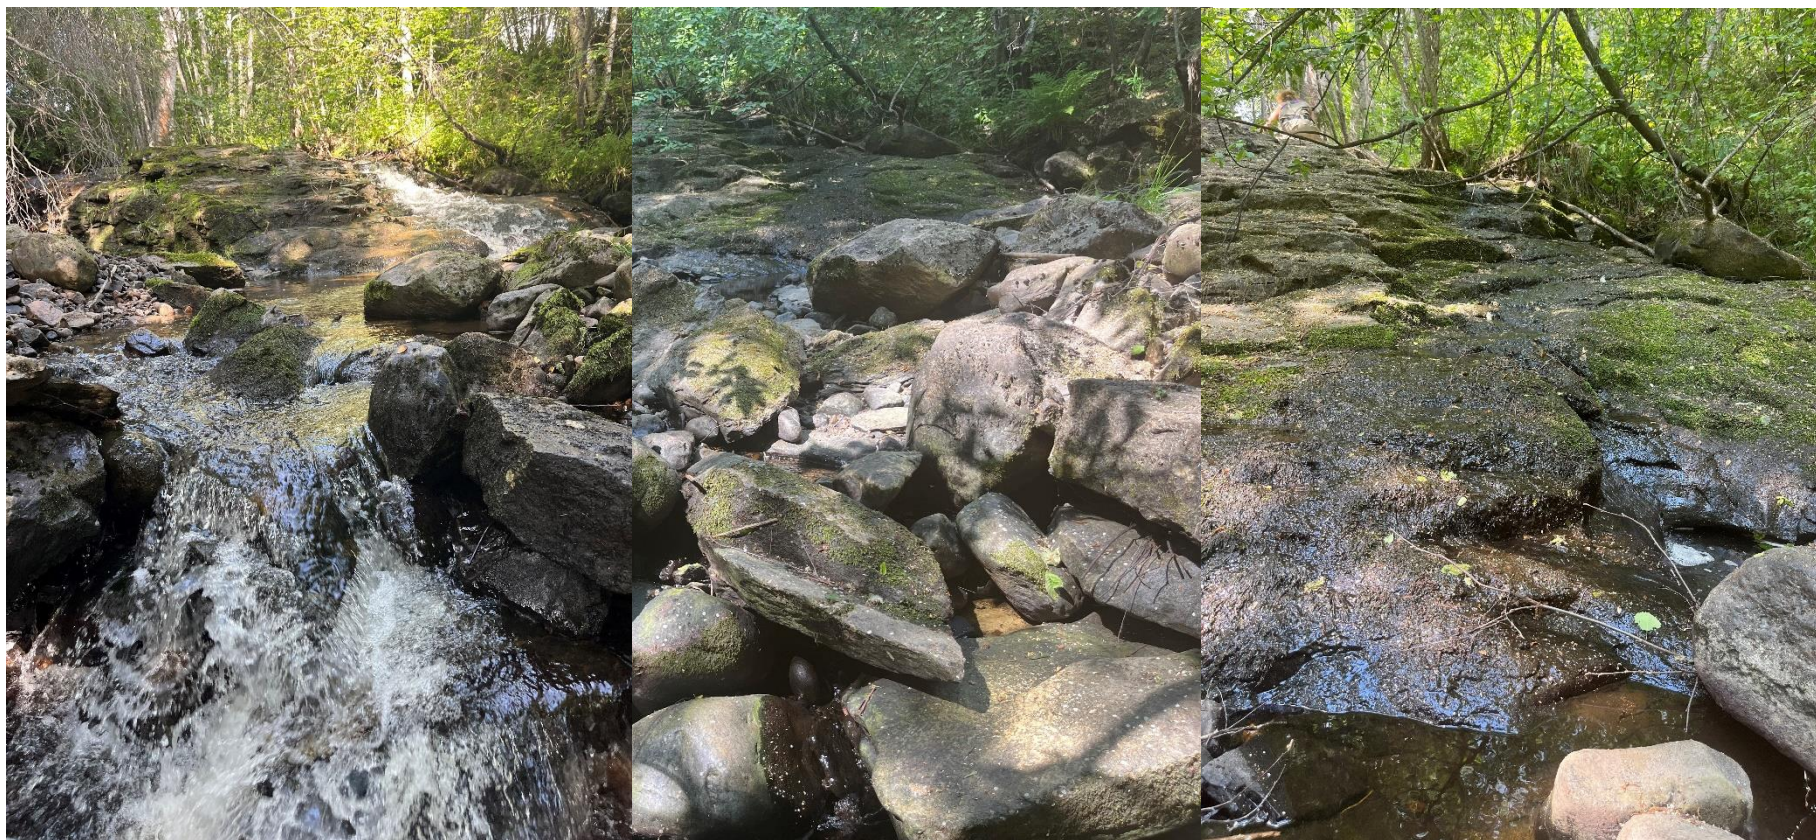
Vedlegg 4

Vannstandsavhengig barriere noe nedstrøms Jønsrud. Bilde til venstre er tatt i august under normal vannføring, mens bildene til høyre i juni er under lav vannføring. Det var ikke mulig for fisk i noen størrelsesgrupper å forsere hindringen på befaringsstidspunktene. Bildet til høyre viser hinderet. På bildene til venstre kan hinderet skimtes øverst til høyre.
