# Vannområde Morsa – elfiskeundersøkelser 2023-2025

**NJFF**  
Østfold

Haugerelva – Kirkeelva - Veidalselva 003-129-R: Indre Østfold, Våler

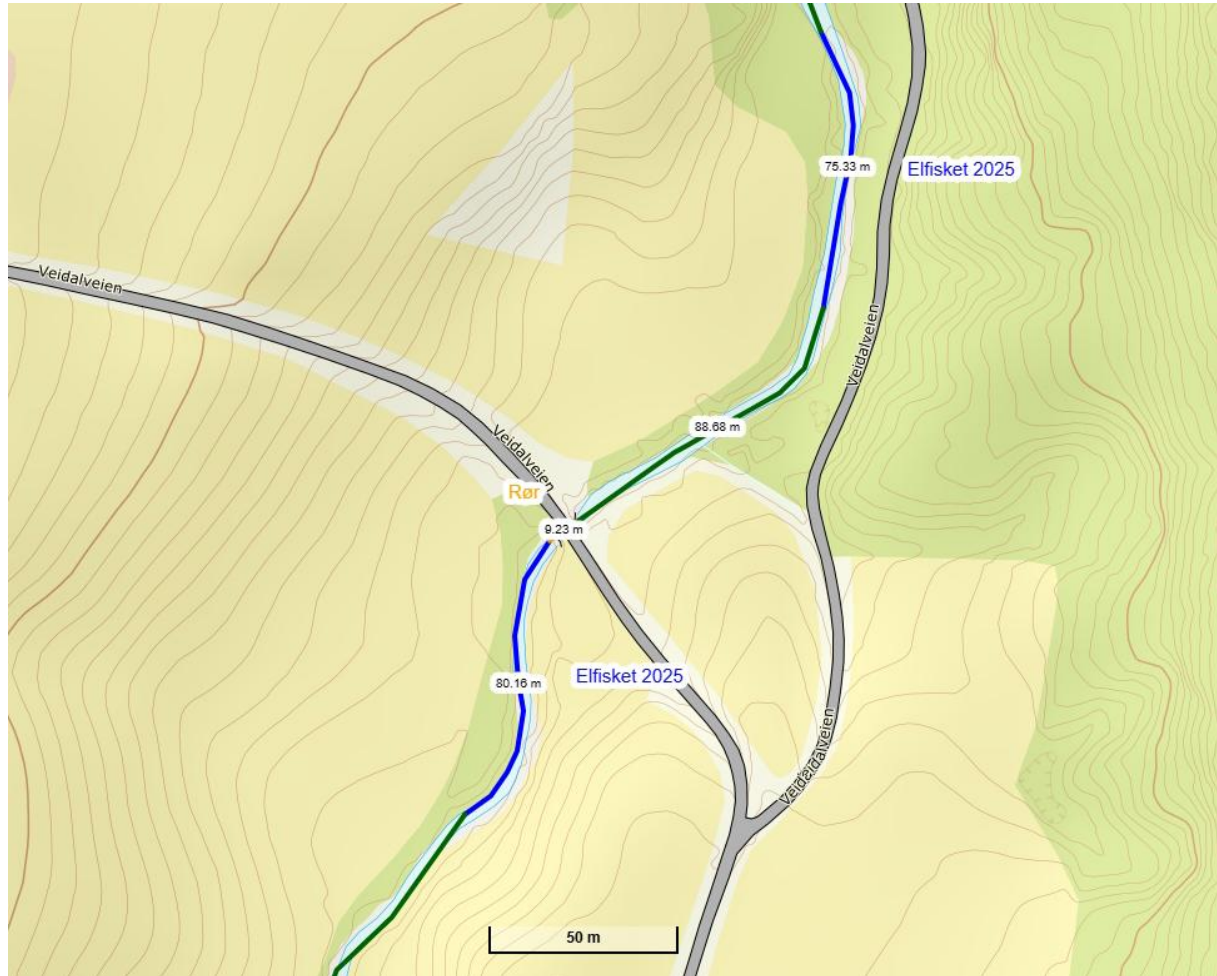
Figur 4 Elfiskestasjoner/befaringer

Det var lav vannføring og bra siktedyp. Bekken har noe høyerestående vegetasjon i kantsonen, men det varierer en del. Det øvre strekket går inn i skog.

Vi fisket to strekk. Begge strekkene hadde for en stor del grusbunn på leire, der det noen steder var kun leire. Kulverten under veien utgjorde ikke noe hinder for fiskevandring.

Det nedre strekket hadde en lengde på rundt 80 meter, en bredde på ca. 2,25 meter, og dermed et areal på ca. 180 m<sup>2</sup>. Vi fanget 2 gjedde (1x1-åring og 1x2-åring), og 5+ bekkeniøye. Det øvre strekket hadde en lengde på rundt 75 meter, en bredde på ca. 2,5 meter, og dermed et areal på ca. 225 m<sup>2</sup>. Vi fanget 2 gjedde (1-åringer).

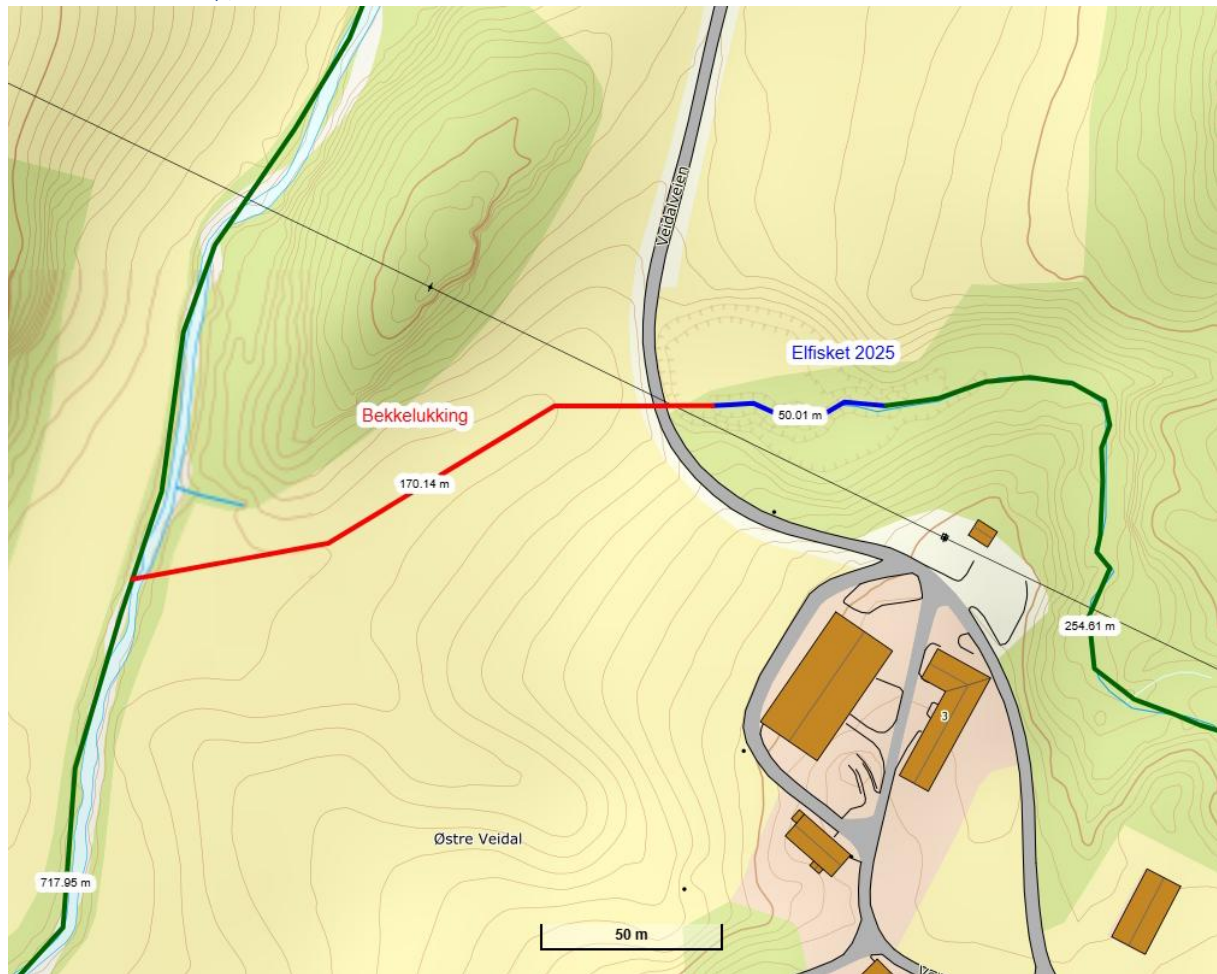
Figur 6 Elfiskestasjoner/befaringer

Det var lav vannføring og bra siktedyp. Bunnssubstratet besto for en stor del av grus og sand, og bekken rant gjennom en dal med løvskog (som dog hadde blitt avvirket de siste årene, men med gjenværende kantsone). Det var kulper ned mot cirka 40 cm dyp.

Den overfiskede strekningen hadde en lengde på 50 meter, en bredde på ca. 0,75 meter, og dermed et areal på ca. 37,5 m<sup>2</sup>. Vi fanget ingen fisk.

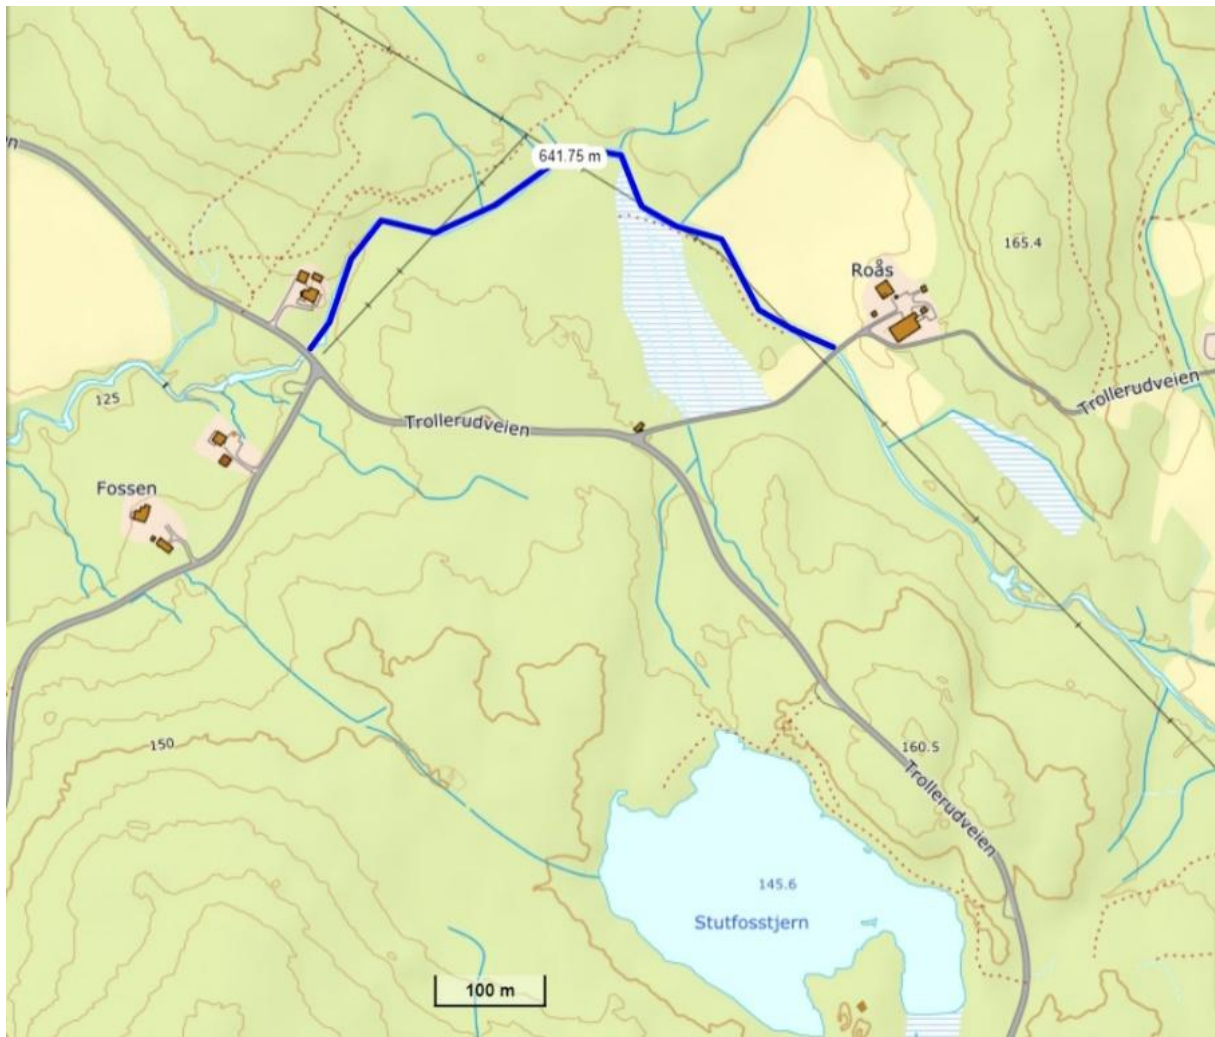
Figur 9 Elfiskestasjoner/befaringer

Mørkbekken ble elfisket for Askim og omegn JFF i oktober 2011 av Ole-Håkon Heier. Fisken ble flyttet opp i Stutfostjern. Det ble ikke notert noe om antall fisk eller strekning av bekken som ble fisket. Ut fra bildene og hukommelsen er det imidlertid sikkert at området på kartet under ble fisket, og at vi fanget bra med ørret opptil 40 cm lengde.

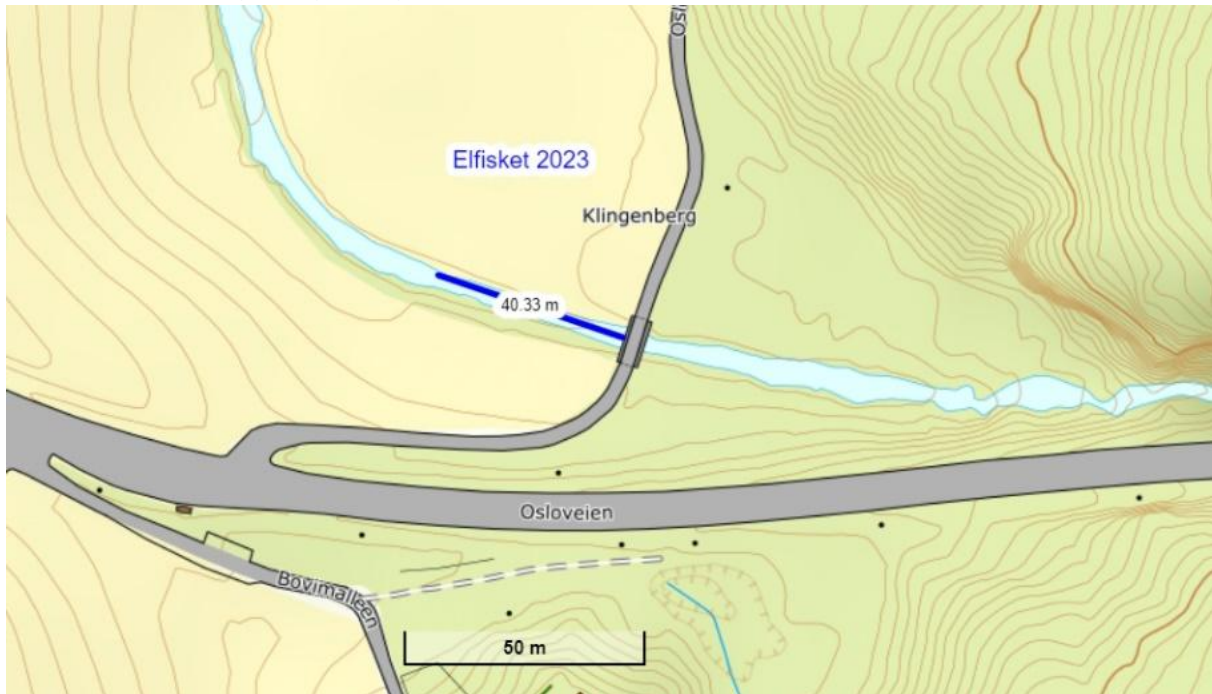
*Figur 11 Elfiskestasjoner/befaringer*

Strekningen ble også elfisket i 2010 (Heier 2010). Den gangen gikk vi, i tillegg til de samme 40 meterne nedstrøms brua, også 10 meter oppstrøms brua. Strekket ble kun overfisket en gang. Vi fanget 6 ørekyte og 1 ørret (L=18cm). I tillegg observerte vi en del ørekyte og et par større fisk (15 cm+, sannsynligvis ørret).

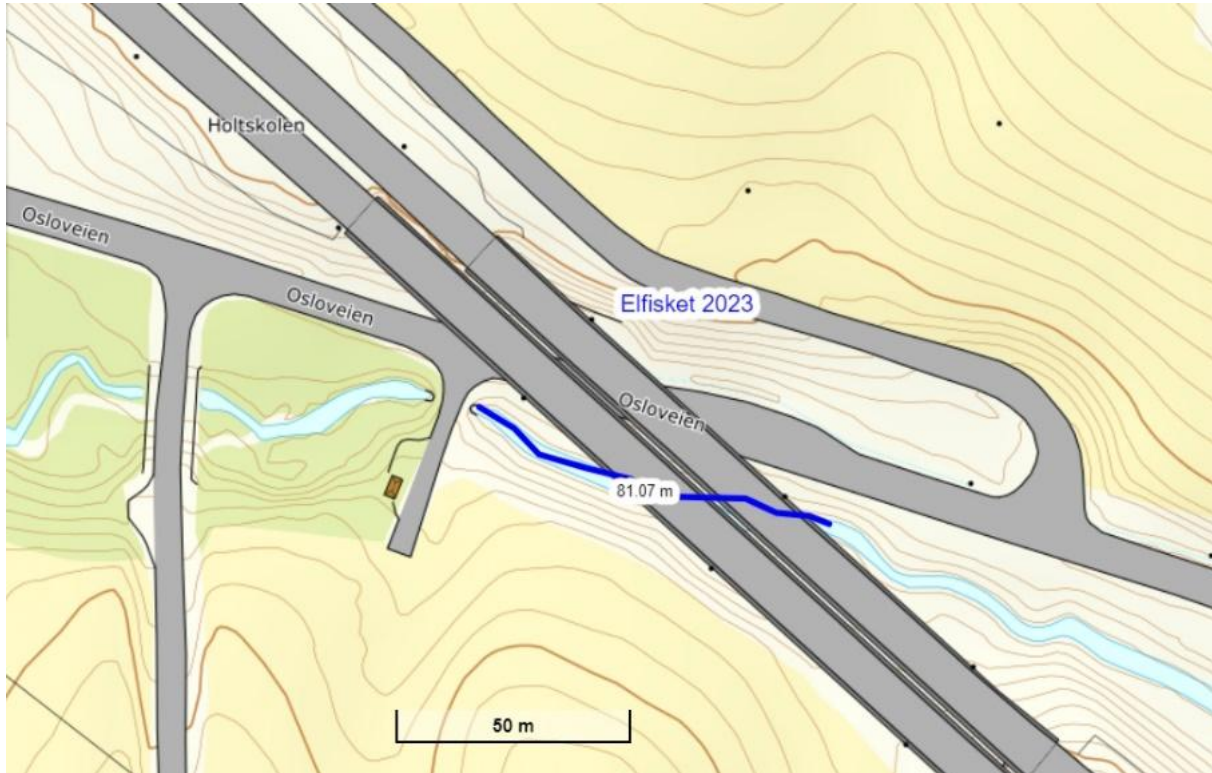
Figur 13 Elfiskestasjoner/befaringer

Etter at å ha fisket en rekke stasjoner i Fossbekken, mener jeg at de viktigste gyteområdene for ørret ligger nedstrøms Riggesem og oppe ved Raketstad. Strekningen under E18 er best egnet som leveområde for ørret på to år eller mer.

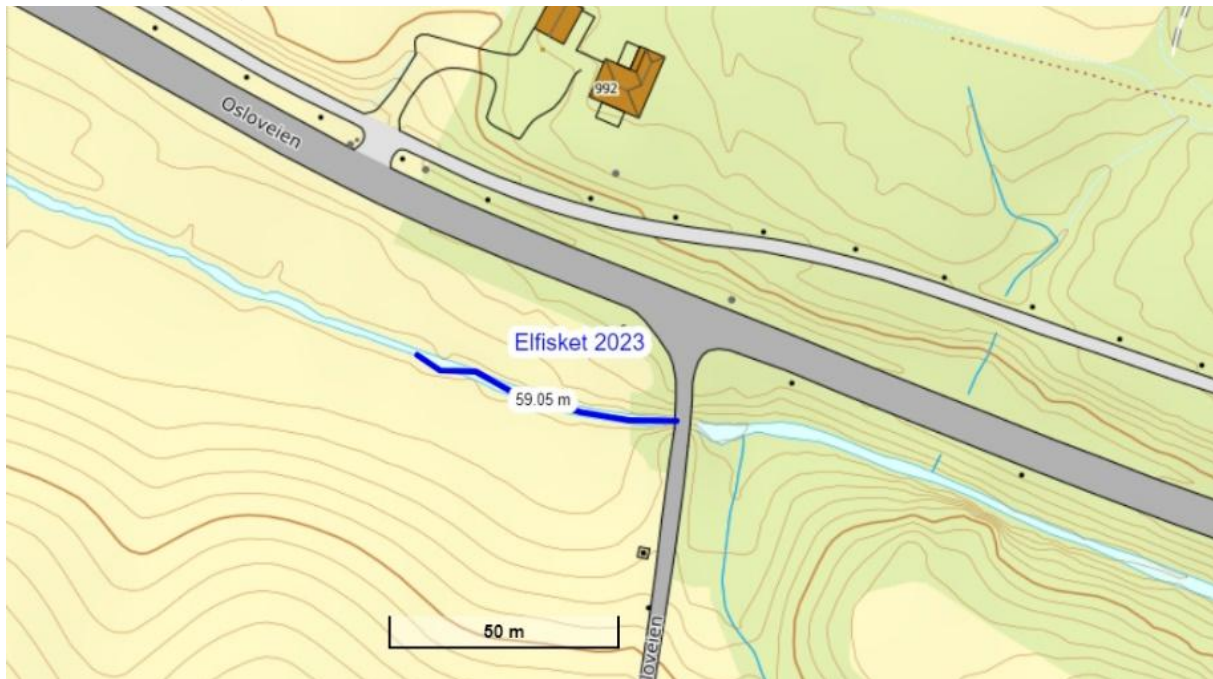
*Figur 14 Elfiskestasjoner/befaringer*

Hvor karussen kommer fra er en liten gåte. Den vil neppe trives og reprodusere i bekken, så mest sannsynlig har den svømt ned fra en eller annen dam som yngel eller voksen. Den nærmeste dammen er rensedammen i forbindelse med E18 150 meter mot vest. Det ligger også dammer ved Nordre Leppestad og nord for Holt som kan være kilden.

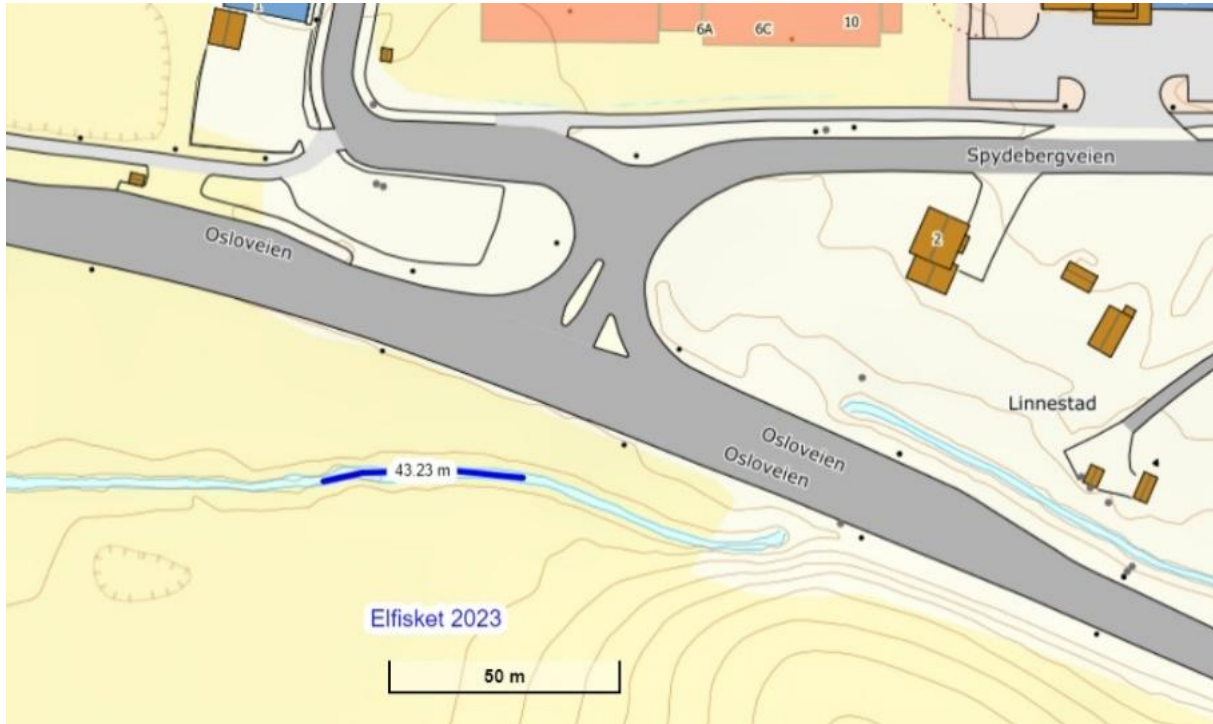
Figur 16 Elfiskestasjoner/befaringer

Den overfiskede strekningen hadde en lengde på 43 meter, en bredde på ca. 1,25 meter, og dermed et areal på ca. 53,75 m<sup>2</sup>. Vi fanget ingen fisk.

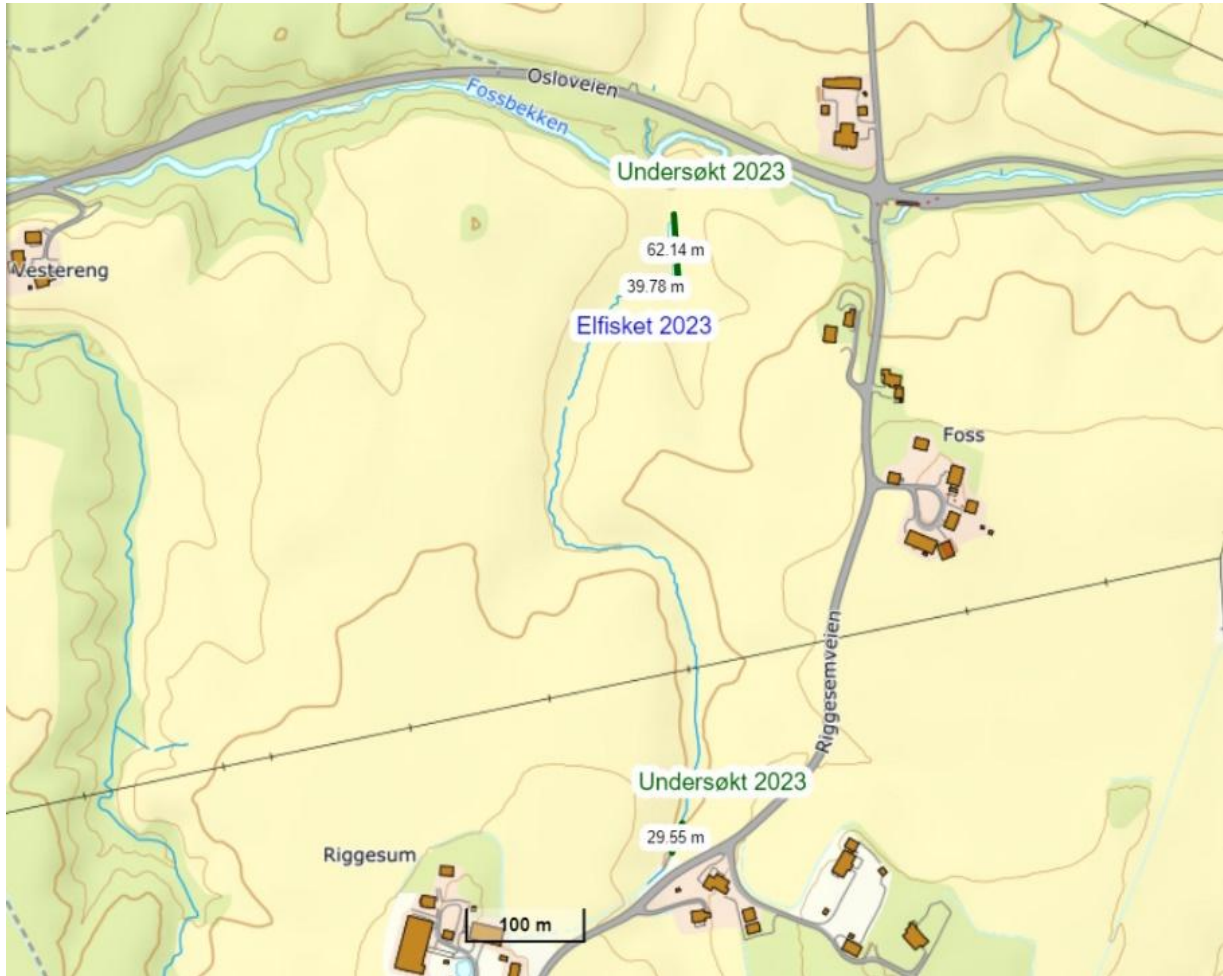
Figur 21 Elfiskestasjoner/befaringer

Nedstrøms Riggesevneien var det så vidt vannsig, med vann med dyp ned til ca. 20 cm i kulpene. Vi observerte ikke tegn til fisk. Det ble derfor ikke elfisket.

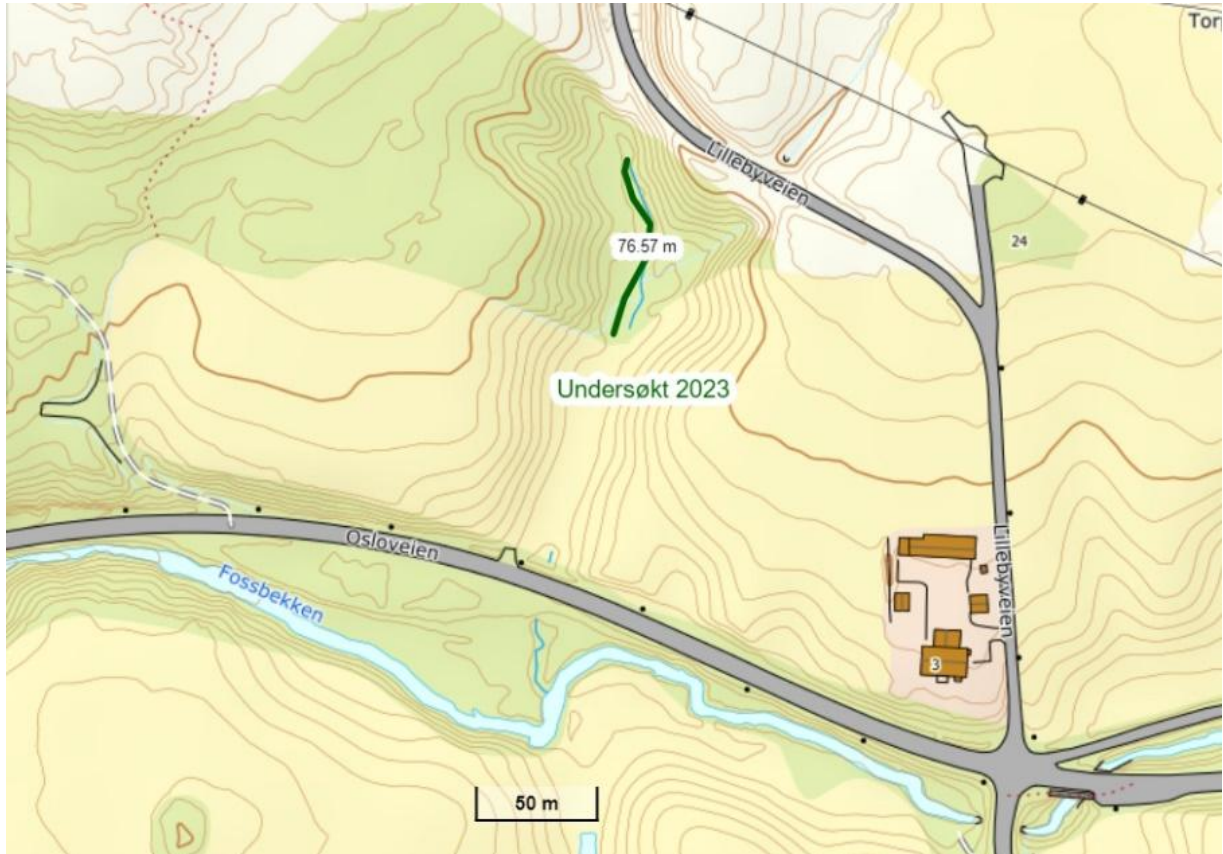
Figur 22 Elfiskestasjoner/befaringer

Bekken ender i en grunn sedimentasjonsdam før den går gjennom rør ut i Fossbekken. Vi observerte ingen fisk i dammen. Vi gikk også hele bekken fra dammen opp til Lillebyveien uten å observere fisk. Det var lite vann i bekken, og vi så derfor ingen grunn til å elfiske.

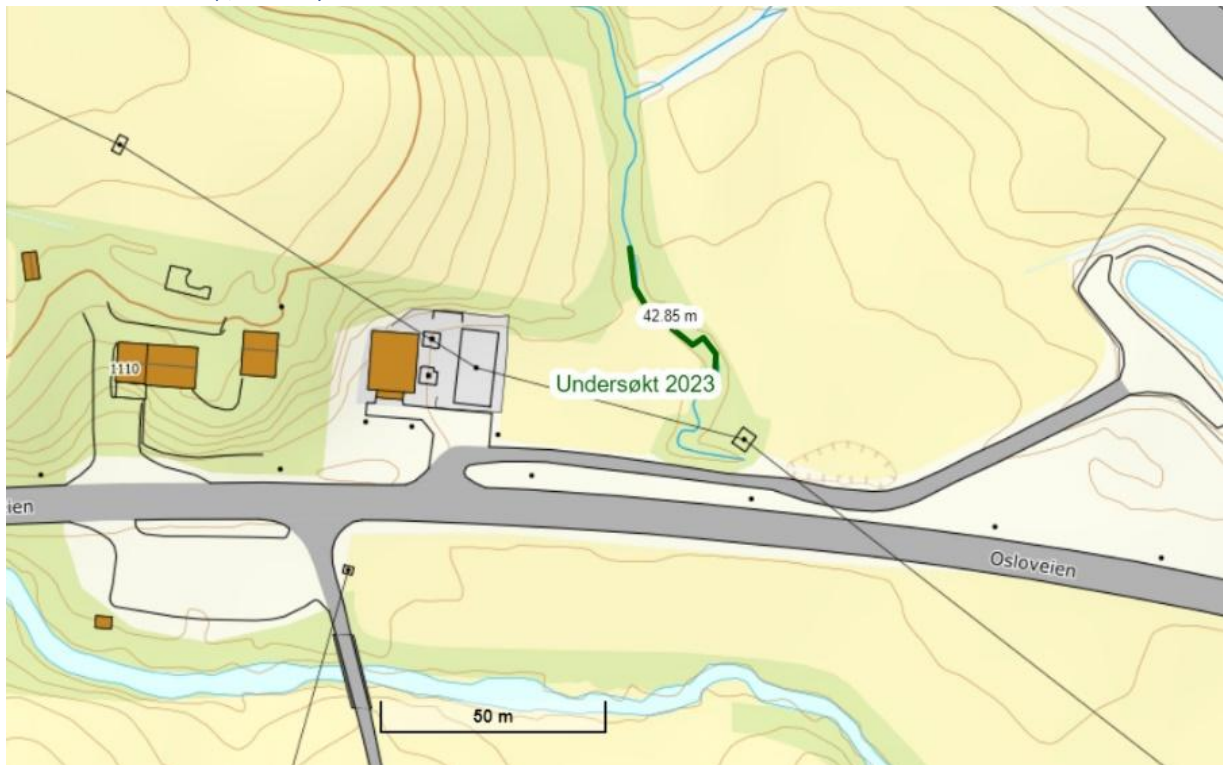
Figur 23 Elfiskestasjoner/befaringer

Vi befarte bekkens nedre del ved trafostasjonen før den går i rør under Osloveien. Her var det svært lite vann, og vi antok at bekkens ikke inneholder fisk. Vi så derfor heller ingen grunn til å se på strekninger lengre opp i bekkens.

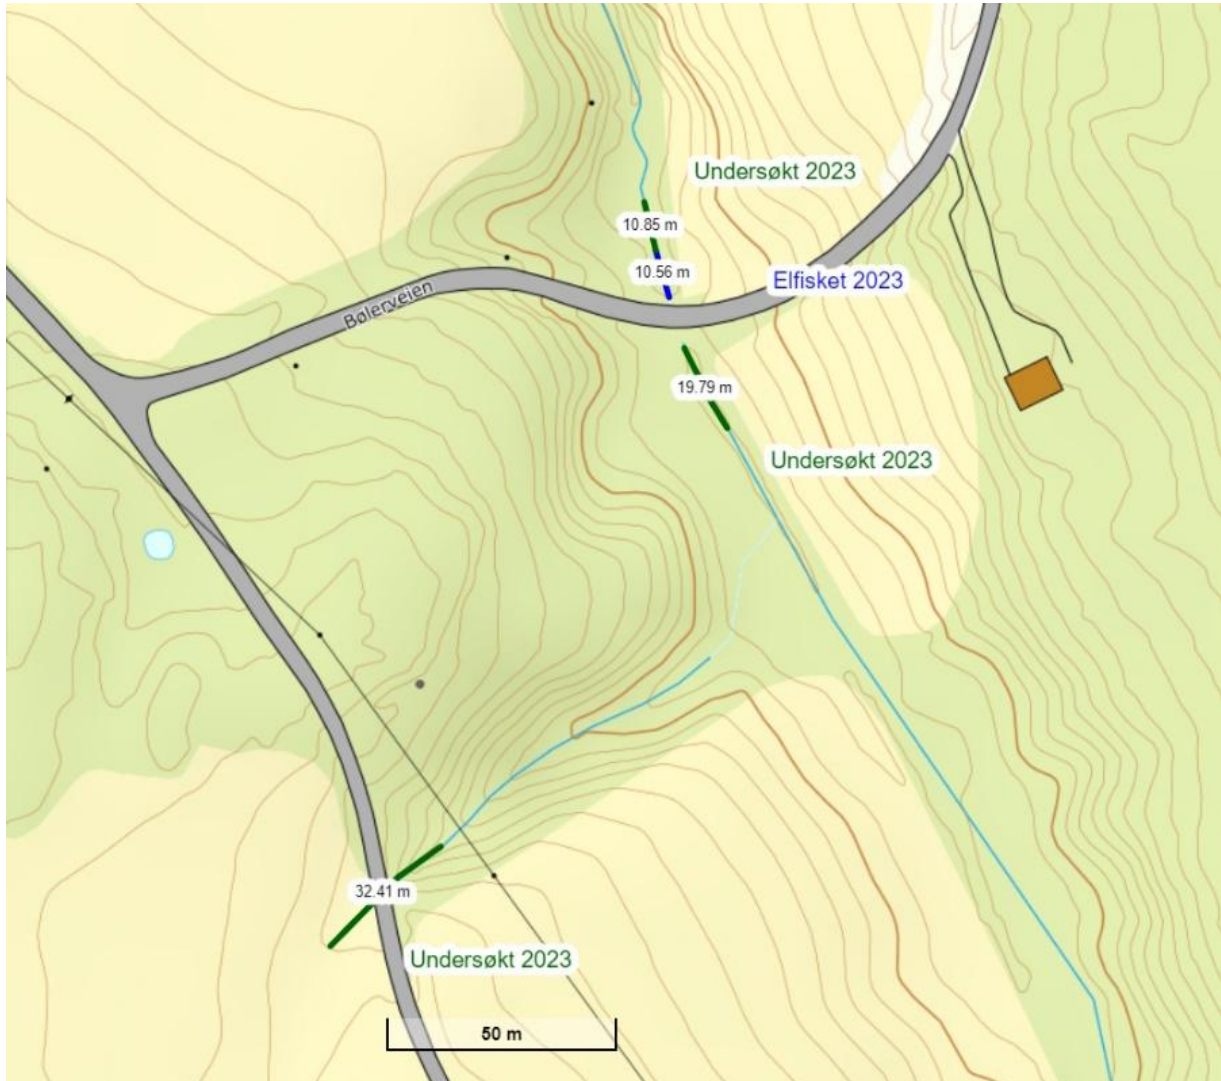
Figur 25 Elfiskestasjoner/befaringer

Sideløpet fra Hysken var bratt og helt tørt (nederst på kartet). Hovedløpet under Bølerveien opp til Lure var tørt oppstrøms kulverten under veien, men nedstrøms kulverten sto det vann i kulpene. Disse var opp mot 40 cm dype. Vannet bar preg av å ha stått rolig en stund, og elfiske ga bare insektlarver. Vi antar at bekken såpass langt opp i dette løpet til vanlig ikke holder fisk, da det sannsynligvis går mer eller mindre tørt på årlig basis.

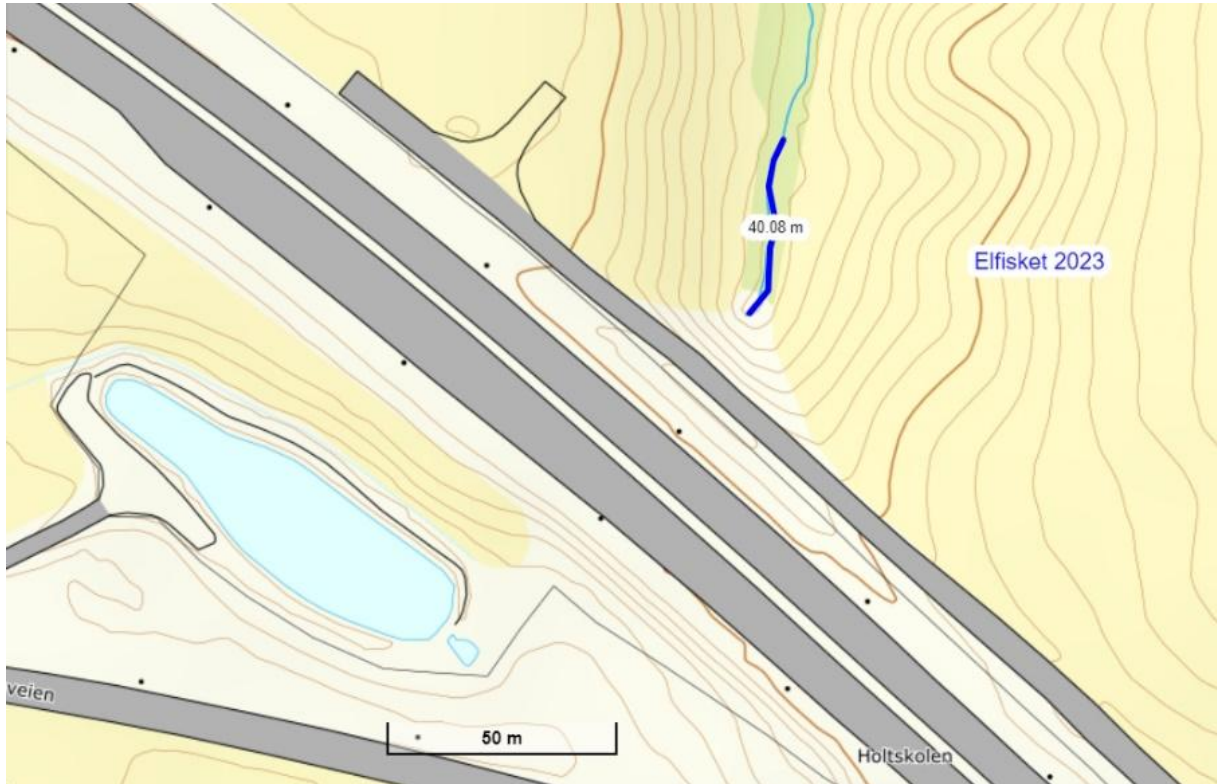
Figur 26 Elfiskestasjoner/befaringer

Stasjonen ble undersøkt av Ole-Håkon Heier og Carina Rossebø Isdahl 9-6-23. 125 meter nederst i bekken er lagt i rør under E18. Nedløpet til kulverten var halvveis tett av kvist.
