# Anadrome bekker i Østfold

## Fiske- og habitatundersøkelser, status, og tiltak

### 2025

**Ole-Håkon Heier, Norges jeger- og fiskerforbund Østfold**

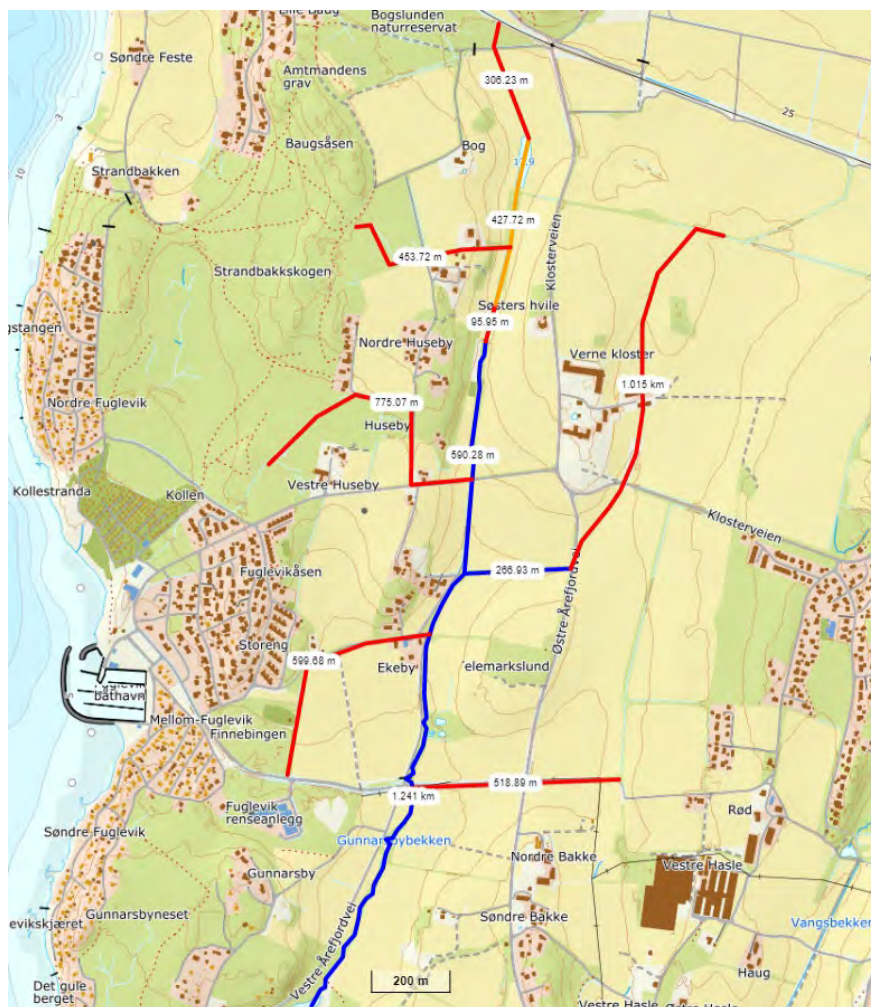
Figur 3 Oversiktskart 2021. Kartet kan ha fargekodingsfeil.

Gunnarsbybekkens hovedløp er litt mer enn 2800 meter langt. Av dette er de 1830 nederste meterne åpen bekk. I tillegg kommer sidebekken fra Østre Årefjordsvei mot øst midt i løpet. Denne er 1280 meter lang. Det er også minst tre sideløp som er mer enn 500 meter lange.

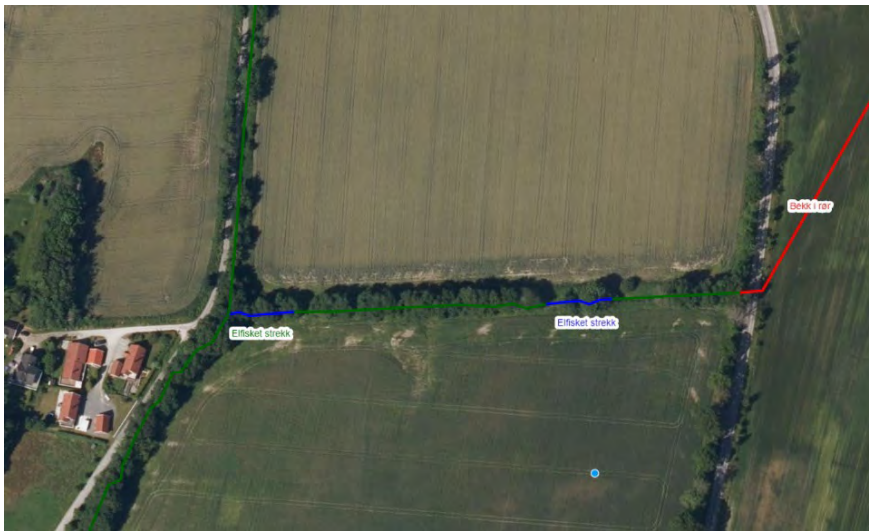
Figur 5 Østløpet opp til Østre Årefjordsvei - elfisket 2019 og 2022.

Vi hadde store problemer med å få strømnivået på apparatet under 2,5 Ampere, på tross av at vi testet alle innstillinger. Dette tydet på uvanlig høy ledningsevne i vannet.

Strekningen nord for bekkeleiet ved Ekeby var tørr.

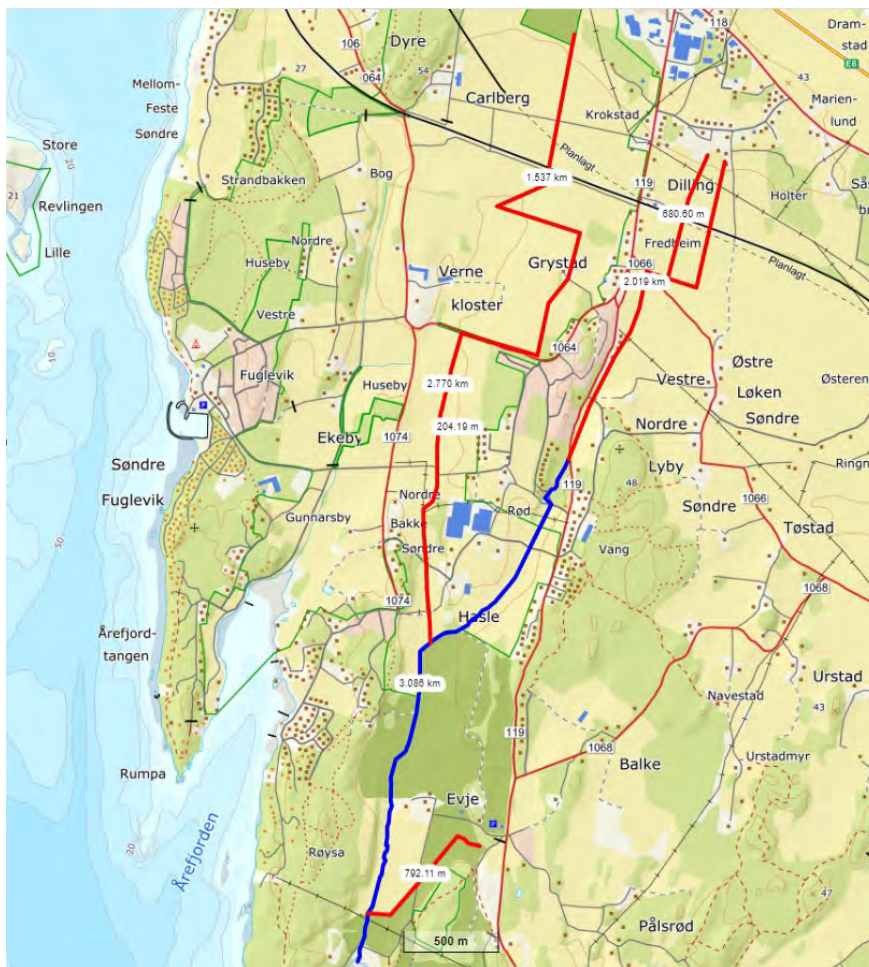
Figur 6 Oversiktskart 2021. Kartet kan ha fargekodingsfeil.

Evjeåa (som igjen kan deles i – fra øverst til nederst – Løkenbekken, Vangsbekken og Evjeåa) deler seg strengt tatt i to litt mer enn halvannen kilometer oppstrøms utløpet, men hele det vestre løpet (3300 meter) ligger i rør. Det østre løpet fortsetter halvannen kilometer til, før også det ligger i rør (drøyt 2000 meter). Den åpne delen er 3100 meter lang. Det er en sidebekk ved Evje ganske langt ned som er rundt 800 meter lang.

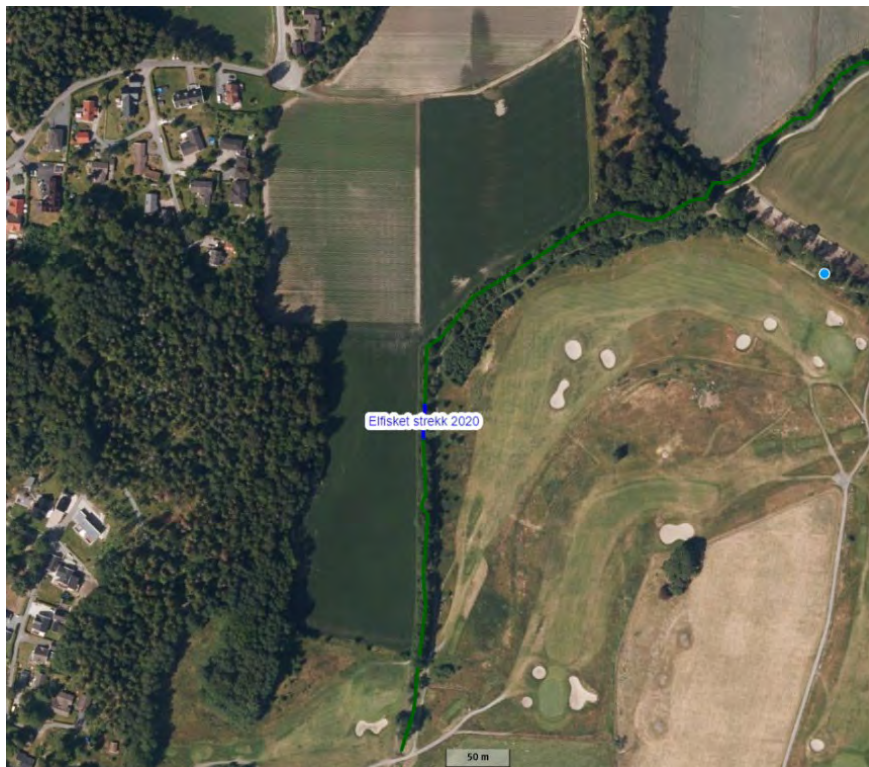
Figur 7 Elfisket strekk 2020.

Vannføringen var liten og vannet relativt klart. Her har MOJFF lempet uti mengder med stor stein for å bedre forholdene for oppvoksende ørret. Lengre opp i bekken har de lagt ut gytegrus.

Vi fant 98 ørret, noe som gir et tall på 306 ørret/100 m<sup>2</sup>. Fordelingen mellom 0+ (50-75 mm) og 1+ (90-135 mm) var omtrent lik. Vi fant i tillegg en ørret på 185 mm. Dette vil si at foreningen har lyktes svært godt med å lage attraktive oppvekstområder.

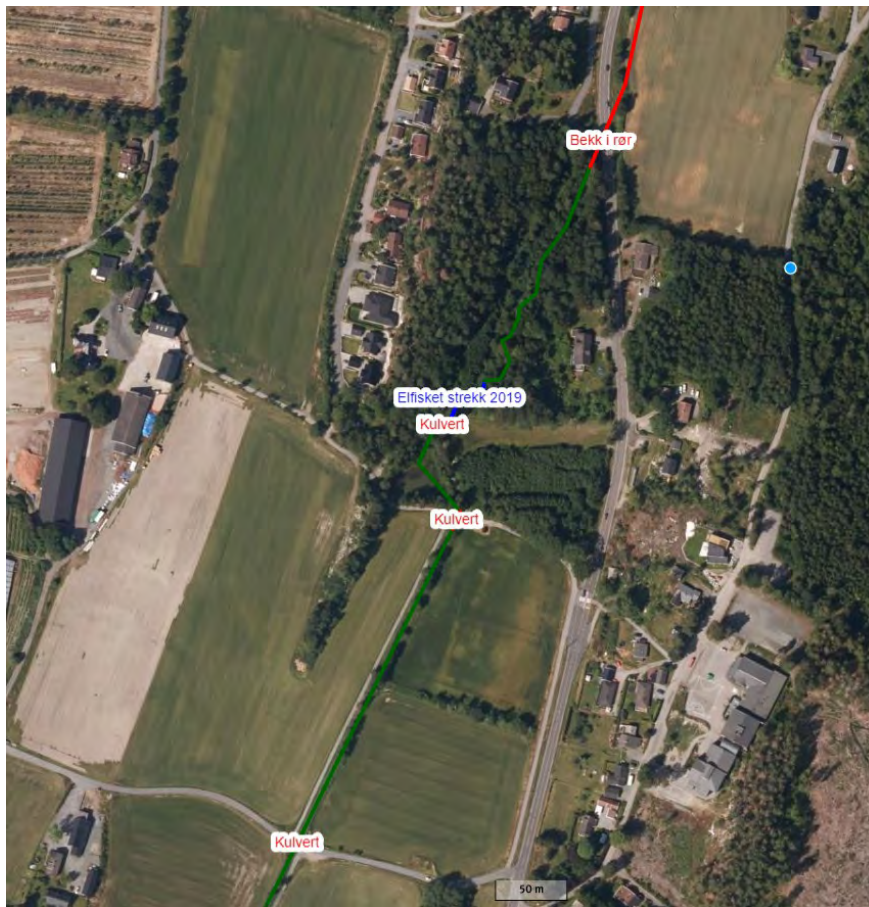
Figur 8 Elfisket strekk 2019. Rødmerket kulvert skulle vært oransje.

Petter Mellum (Moss og Omegn JFF) og Ole-Håkon Heier elfisket et cirka 40 meter langt strekk en gang 13-9-2019. Fisket ble gjennomført oppstrøms dammen og kulverten under gangveien, et stykke nedstrøms kulverten under Larkollveien. Vannet var klart og lavt.

Det var store mengder fisk i bekken. Vi fanget 52 ørret, fordelt på 43 stk. 0+ og 9 stk. 1+. Vi observerte i tillegg 15 ørret, som ikke ble fanget. Anslagsvis 9 stk. 0+, 3 stk. 1+ og 2 fisk på 20 cm+. Det gir 67 fisk fordelt på ca. 40 meter bekk med bredde 2,25m = 90m<sup>2</sup> = minimum 74 ørret/100m<sup>2</sup>.

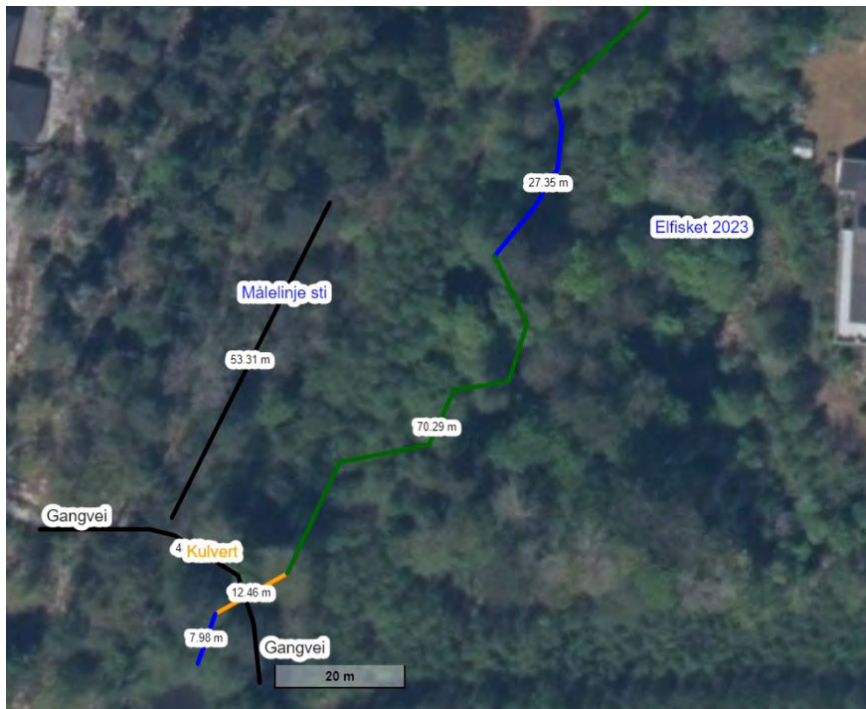
Figur 9 Elfisket strekk 2023. Blåmerket bekkeløp nede t.v. skulle vært grønt.

Kjetil Johansen (Moss og Omegn JFF) og Ole-Håkon Heier elfisket et cirka 27 meter langt strekk tre ganger 7-9-2023. Fisket ble gjennomført oppstrøms dammen og kulverten under gangveien. Strekket gikk fra 53 meter oppstrøms kulverten (gangveien) langs stien oppe i skogen. Vannet var klart og lavt.

Her har foreningen lagt ut gytegrus og bygget terskler siden 2019. Vi fanget 112 ørret på tre ganger overfiske (60,75m<sup>2</sup>). 0+ var dominerende med 104 individer (40-80 mm). 7 fisk var mellom 105 til 175 mm (1+/2+). 1 fisk var 250 mm. Det gir en tetthet på 185 ørret/100m<sup>2</sup>.

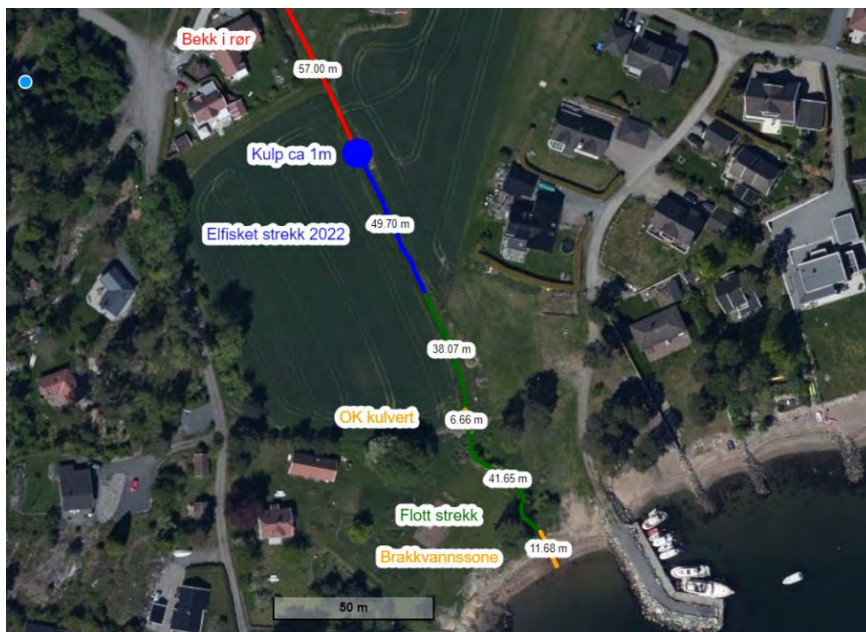
Figur 11 Elfisket strekk 2022. Oransje strekk nederst er i tidevannssonen.

Thomas Jesting (Råde JFF) bor like ved bekken, og tipset oss om at dette kunne være en anadrom bekk. Vi elfisket den øvre delen av det åpne strekket nederst i bekken den 21-9-22. Det var relativt lav vannføring og klart vann.

Det var blitt relativt sent på kvelden, så vi rakk kun å elfiske en gang. Vi gikk fra 50 meter nedstrøms rørutløpet, og opp til og med kulpen ved rørutløpet. Her fanget vi 25 ørret (1 gang overfiske, 37,5 m<sup>2</sup>). Det gir en tetthet på minst 67 ørret/100m<sup>2</sup>. 0+ var dominerende (18 fisk, 60-90mm), men vi fant også 1+ (2 fisk, 120-125 mm). I kulpen fant vi 5 fisk fra 180-280 mm. Årsungene hadde åpenbart bra med tilgang på mat, da de fleste var 70-75 mm.

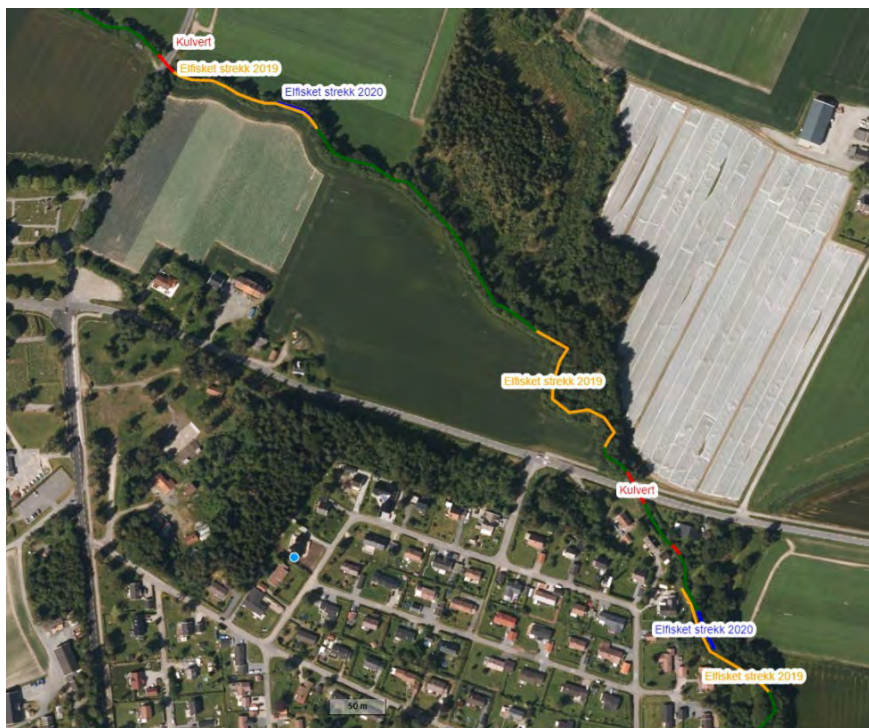
Figur 13 Oppstrøms og nedstrøms Bygdetunveien - elfiskede strekk 2019 og 2020. Her er de elfiskede strekkene merket blått og oransje. Kulverter er røde, men skulle vært oransje i hht. fargekodingsnormen.

Kjetil Johansen og Petter Mellum (Moss og Omegn JFF) og Ole-Håkon Heier elfisket drøyt 100 meter bekkestrekning en gang oppstrøms Bygdetunveien 13-9-2019. Det var, så langt man kan si det om Kureåa, litt over normal vannføring og noe dårlig sikt.

Det ble fanget 3 ørret, der den ene var 280 mm lang, og de to andre var 65 og 85 mm. Det ble observert, men ikke fanget, 10 ørret. 8 av disse var sannsynligvis 0+, med lengde godt under 100 mm. En var anslagsvis 300 mm lang, og den siste var en stor fisk som nok var over en kilo.

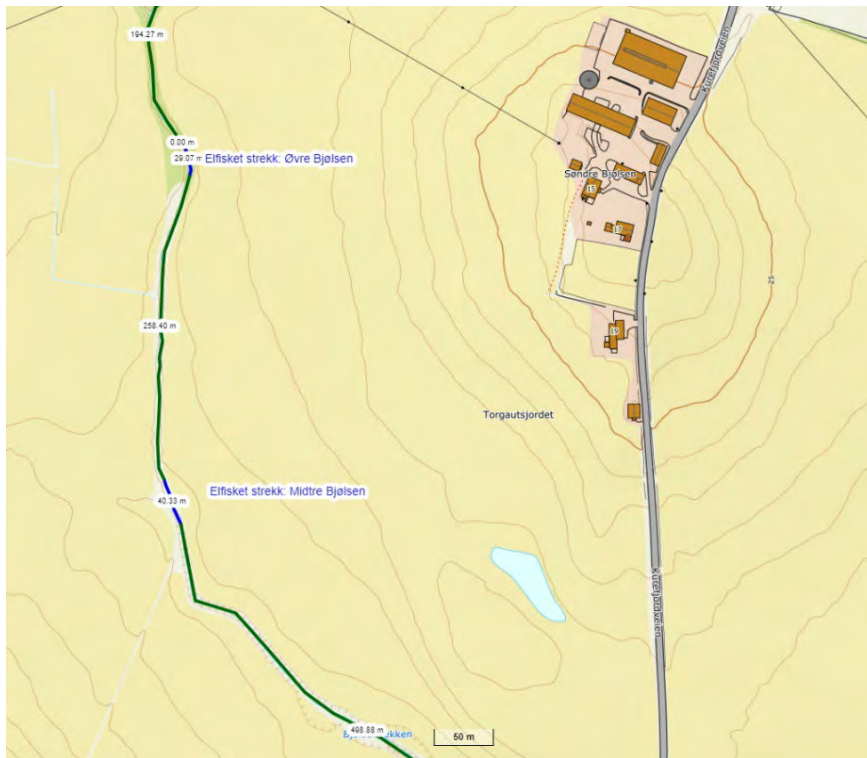
Figur 14 Oppstrøms Kurefjordveien (Bjølsenbekken) - elfiskede strekk 2021.

Det første strekket la vi midt i Bjølsenbekken. Her er det brådypt, lite høyere kantvegetasjon og et ganske ensartet bunnmiljø. Strekket var 40 meter langt (70m<sup>2</sup>, 3 overfiskinger), og vi fanget 18 ørret, noe som gir en tetthet på 35 ørret/100m<sup>2</sup>. Fangsten besto av 9 stk. 0+ (70-95 mm), og 9 stk. eldre fisk (120-175mm).

Det andre strekket la vi cirka 200 meter nedstrøms bekkelukkingen i Bjølsenbekken. Her er det skog på sidene av bekken, bekkeløpet er bredere enn lengre ned og strømhastigheten noe lavere, dog fortsatt høy. Bunnen besto for det meste av sand. Strekket var 30 meter langt (60m<sup>2</sup>, 3 overfiskinger), og vi fanget 16 ørret, noe som gir en tetthet på 30 ørret/100m<sup>2</sup>. Fangsten besto av 8 stk. 0+ (60-85 mm), og 8 stk. eldre fisk (130-170 mm).

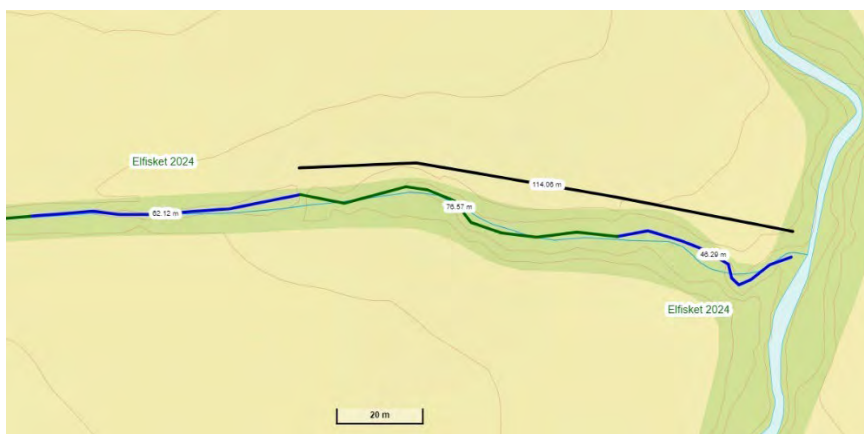
Figur 16 Bruabekken, elfiskestrekk 2024.

Deretter elfisket vi et nytt strekk fra bekkens utløp i Kureåa og oppover (nedre strekk). Strekket var 46 meter langt (46m<sup>2</sup>, 1 gang overfiske). Vi fanget 7 ørret, noe som gir en tetthet på minst 15 ørret/100m<sup>2</sup>. Fangsten besto av 6 stk. sikre 0+ (60-85 mm), og en fisk på 115 mm (sannsynligvis 0+).

Siden strekningene ikke er langt fra Kureåas hovedløp, kan de påviste fiskene både stamme fra gyting i Bruabekken og oppvandring av ungfisk fra Kureåa.

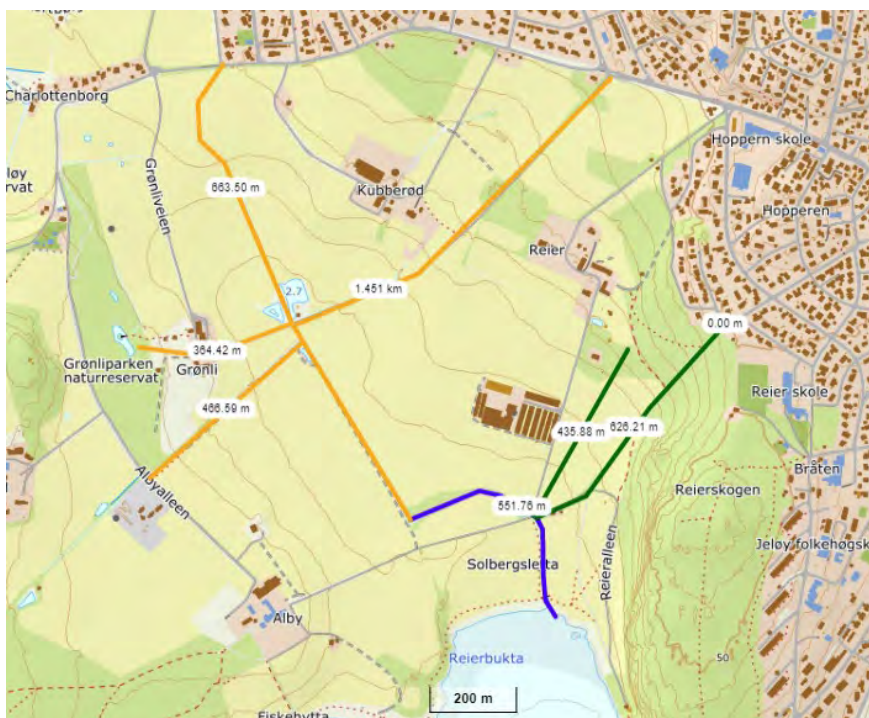
Figur 22 Oversiktskart 2022. Kartet kan ha fargekodingsfeil.

Reierbekken har rundt 350 meter produktiv strekning før den ender i en dam, der damporten utgjør et absolutt vandringshinder. Oppstrøms denne dammen har bekken et ganske stort nedbørfelt.

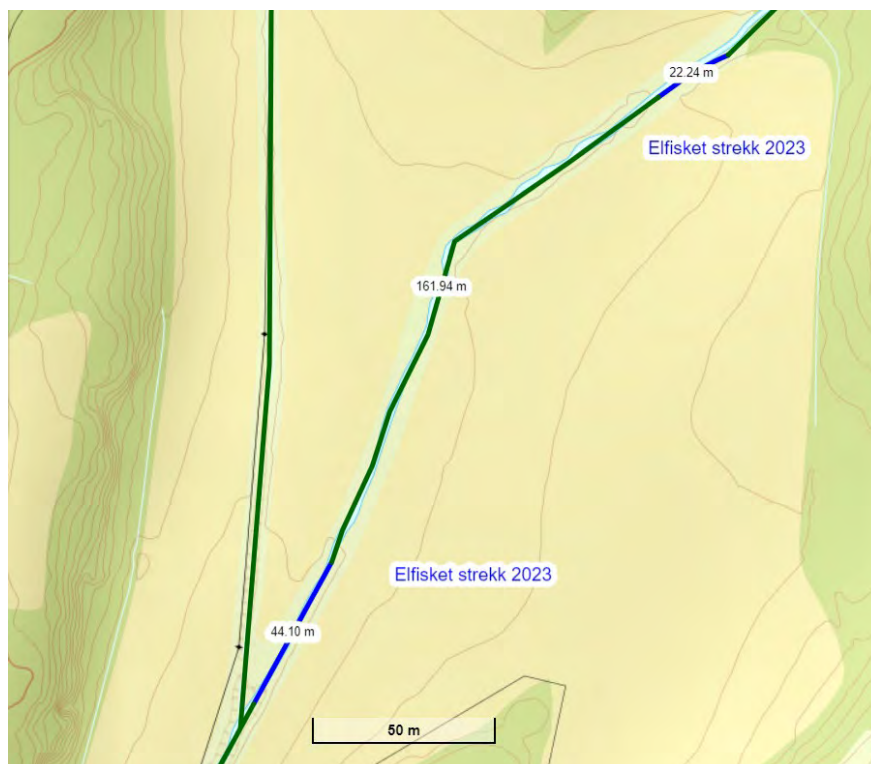
Figur 26 Elfiskede strekk september 2023.

Det nederste strekket (øvre del, jordet øverst) var 29 meter langt (21.75m<sup>2</sup>, 1 gang overfiske), og gikk fra overgangen mellom jordet og skogen og nedover. Vi fant 9 ørret, noe som gir en tetthet på minst 41 ørret/100 m<sup>2</sup>. Det var kun 0+ i meget god kondisjon (70-95 mm) og finne. Vi fanget også store mengder nipigget stingsild.

Det øverste strekket (skogen nedstrøms kulvert) var 23 meter langt (17.25m<sup>2</sup>, 1 gang overfiske), og gikk fra overgangen mellom jordet og skogen og nedover. Vi fant 4 ørret, noe som gir en tetthet på minst 23 ørret/100 m<sup>2</sup>. Det var kun 0+ i svært god kondisjon (80-115 mm) og finne. Vi fanget store mengder nipigget stingsild også her.

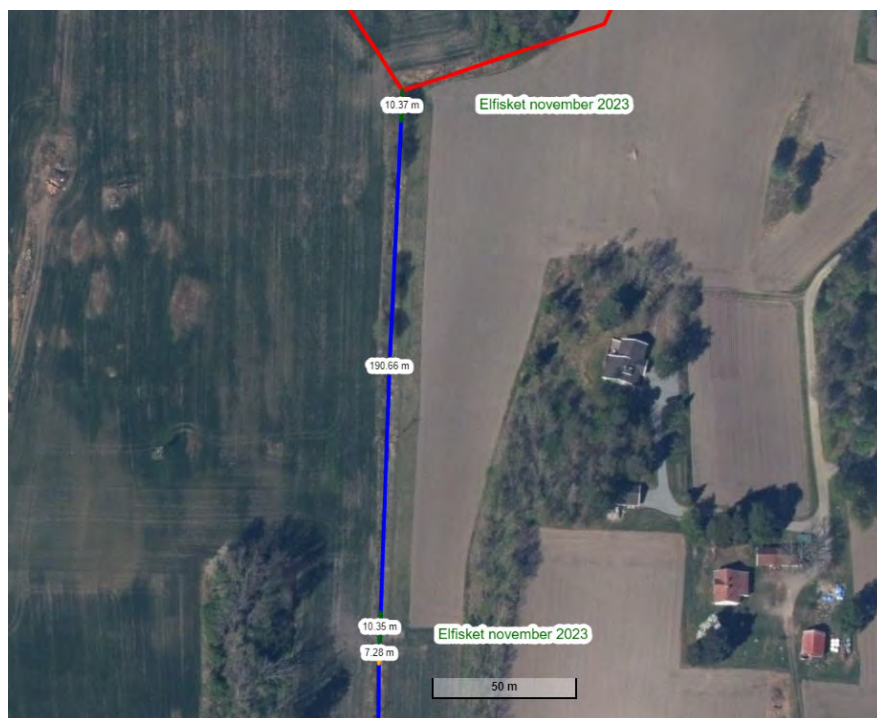
Figur 28 Elfiskede strekk november 2023.

Bunnen besto av grus, stein og mudder. Det var mest gytegrus øverst i bekken, men totalt sett ikke mye. Det er kun høyerestående kantvegetasjon lengst opp i bekkeløpet. Ei strømlinje går i luftstrek langs mesteparten av bekken, så det er lite rom for trær.

De to strekningene ble summert, og utgjorde dermed 20 meter til sammen (15m<sup>2</sup>, 1 gang overfiske). En fangst av 5 ørret medfører en tetthet på minst 33 ørret/100m<sup>2</sup>. Fisken ble ikke målt direkte, men lengden på en av fiskene ble tegnet på et ark og målt etterpå, og den var noe over 100 mm, altså i svært god kondisjon.

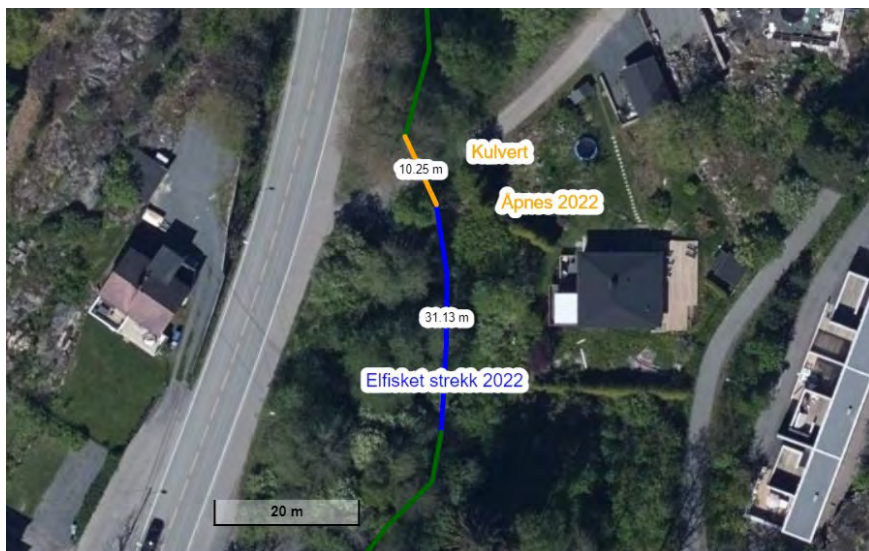
Figur 33 Elfisket strekk 2022 - nedstrøms Juvet.

Det midtre strekket la vi fra rett oppstrøms den åpnede kulverten under en stikkvei sør for Nøkkeldsveien og opp til cirka midt i det lille løvskogholtet. Strekningen var 31 meter lang. Her fanget vi 11 ørret (1 gang overfiske, 46.5 m<sup>2</sup>). Det gir en tetthet på minst 24 ørret/100m<sup>2</sup>. 8 av fiskene var 65-90 mm, mens de tre siste var 100-110 mm. Vanligvis er de sistnevnte da gjerne 1+, men her hadde bekken blitt åpnet for sjøørret så sent som høsten før. Det er dermed sannsynlig at alle er årsunger, og at de har hatt såpass god plass at de har hatt optimal tilgang på næring og dermed svært god vekst.

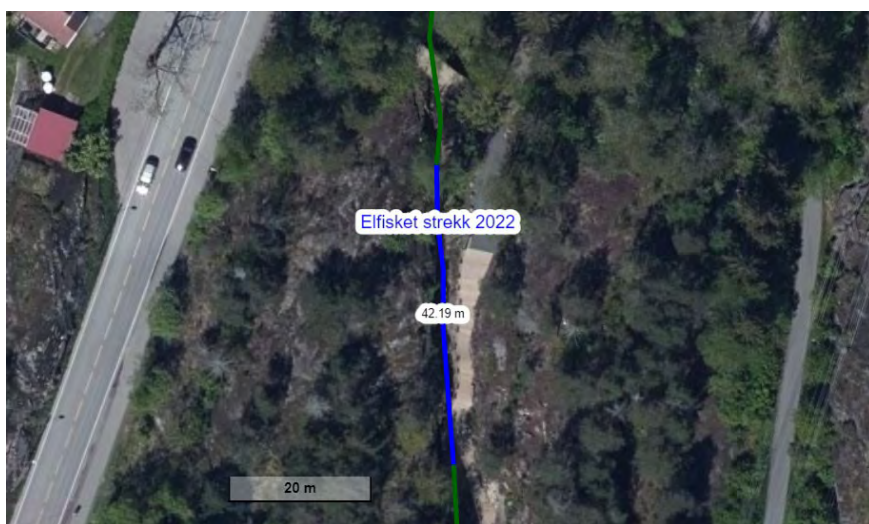
Figur 34 Elfisket strekk 2022 – Juvet.

Det øvre la vi oppe i Juvet, fra brekket oppstrøms den øverste terskelen og til det smaleste punktet i selve juvet. Strekningen var 42 meter lang. Her fanget vi 10 ørret (1 gang overfiske, 42 m<sup>2</sup>). Det gir en tetthet på minst 24 ørret/100m<sup>2</sup>. Det var kun 0+ (60-90 mm), noe som ikke var overraskende, jfr. forrige stasjon.

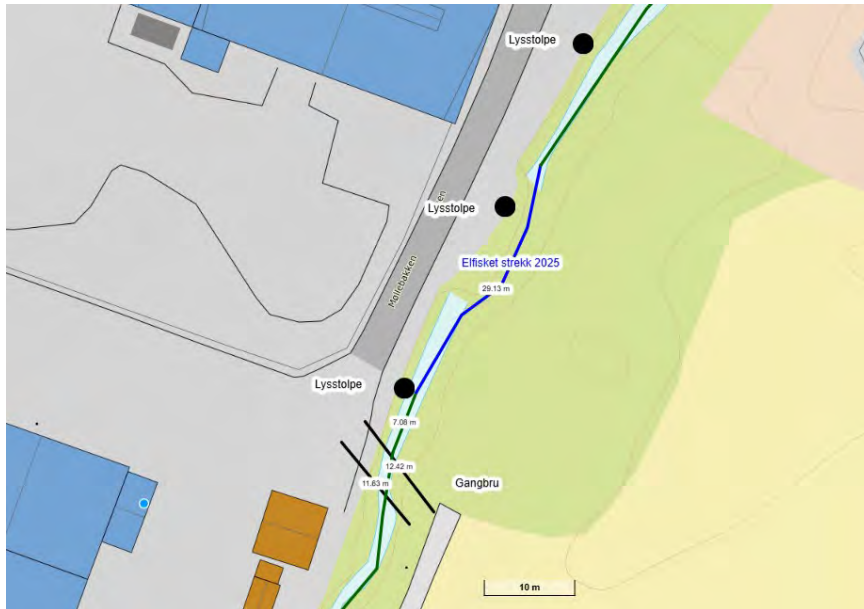
Figur 38 Elfisket strekk 2025.

Dagens første stasjon var cirka **150 meter sørvest for Møllebakken**. Her hadde det blitt lagt ut gytegrus i 2024, det var kulper ned mot 0,5-0,6 meter, og OK kantsoner. Strekningen var 29 meter lang, og endte ved lysstolpen 7 meter nedstrøms gangbrua. Her fanget vi 154 ørret (3 ganger overfiske, 36,25 m<sup>2</sup>), alle 0+ på 50-100 mm. Det gir en tetthet på meget gode 454 ørret/100m<sup>2</sup>.

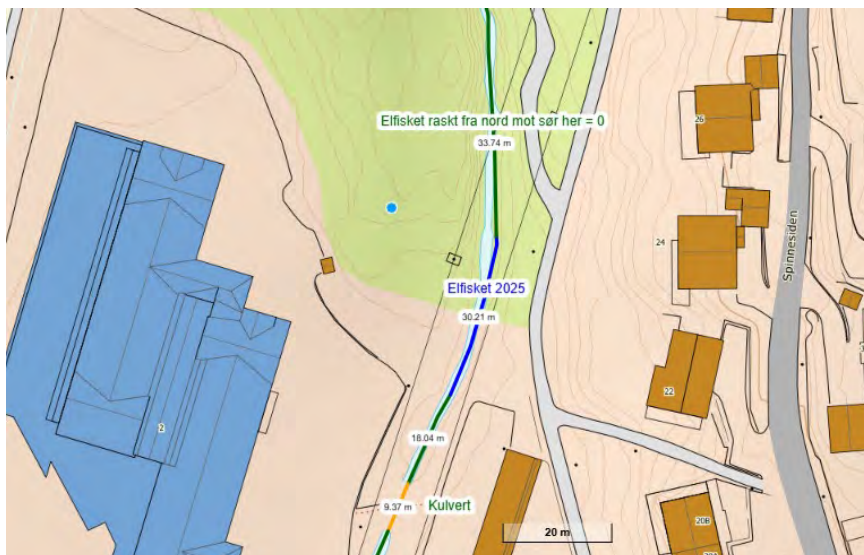
Figur 39 Elfisket strekk 2025.

Deretter elfisket vi i **nedre del av Juvet**, samme stasjon som i 2022 og i 2024. Strekningen var 42 meter lang. Her fanget vi 12 ørret (1 gang overfiske, 42 m<sup>2</sup>). Det gir en tetthet på minst 29 ørret/100m<sup>2</sup>. Det var kun 0+ (80-100 mm), unntatt en fisk på 175 mm. Nedre del av Juvet er ikke en optimal stasjon for å vurdere tetthet av fisk i bekken. Vi fant mange fisk i flere årsklasser i trappetrinnene nedstrøms Juvet, disse har sluppet seg ned fra strekningene oppstrøms.

Til slutt elfisket vi oss gjennom Juvet, og nesten opp til kulverten nordvest for Åvangen. Vi fant 4 ørret (70-110 mm) på strekningen der vannhastigheten øker etter Juvet og opp mot kulverten (oppstrøms Juvet). Dette ble ikke målt opp og elfisket systematisk, da det regnet temmelig mye. Det kan med fordel anlegges flere gyteplasser opp mot denne kulverten, pluss legges ut stein.

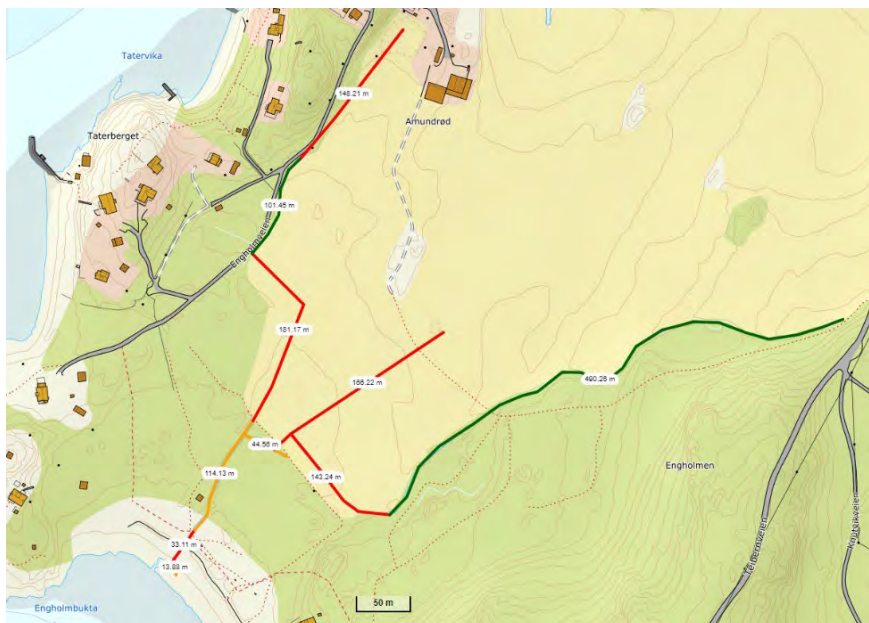
Figur 40 Oversiktskart 2024.

Bekken munner ut av et rør nord på Engholmstranda i Larkollen. Den er lagt i rør 33 meter under et friområde. Den er deretter åpen cirka 115 meter i skog, men det er ikke fall der og vannet står så godt som stille. Vannet kommer derfra fra tre løp. Ett løp fra Amundrød på cirka 430 meter, der både øvre og nedre del er lagt i rør. Ett løp fra drenerør på søndre del av jorden. Og ett løp fra jordekanten og skogen opp mot Teibernveien. Det siste er cirka 680 meter.

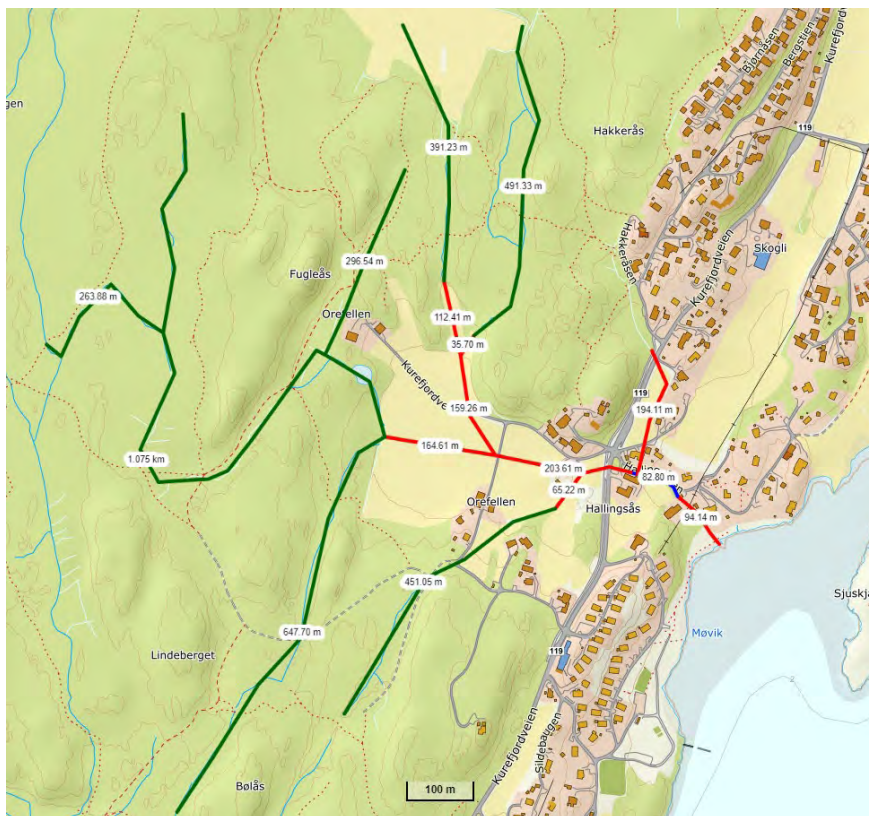
Figur 41 Oversiktskart 2024.

Fra utløpet i Kurefjorden er bekken lagt i rør cirka 95 meter, for det meste under plen i grensa mellom to hytte-eiendommer, men også under tilkomstveien til ei hytte og en garasje øverst på det lukkede strekket. Bekken er imidlertid åpen i cirka 85 meter oppstrøms denne lukkingen, før den igjen er lukket rundt 190 meter opp til veien til Kurefjordveien 525, og deretter videre vest under jordet opp til skogkanten i vest.

Oppstrøms det åpne strekket på 85 meter har imidlertid bekken et såpass stort nedslagsfelt, med en stor andel skog, slik at den neppe går tørr. Inn på det lukkede hovedløpet tilkommer hele fire sideløp på totalt mer enn 3880 meter.

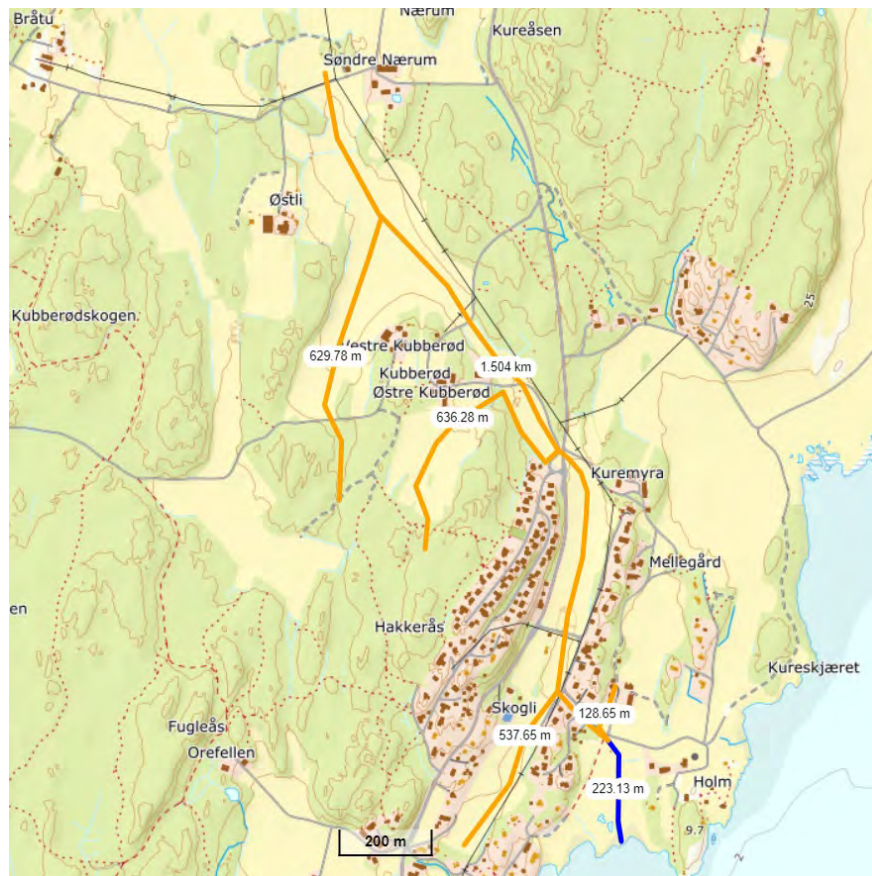
Figur 42 Oversiktskart 2023. Oransje farge skulle nok stort sett vært rød.

Fra utløpet i Kurefjorden er bekken åpen i drøyt 220 meter. Det er imidlertid nesten ikke fall på strekningen. Oppstrøms har bekken et stort nok nedslagsfelt til at den neppe går tørr, da hovedløpet er mer enn 1600 meter langt, med to sideløp på over 600 meters lengde og ett på mer enn 530 meter. Den nedre delen er imidlertid lagt i rør i hele 700 meter under boliger og dyrket mark.

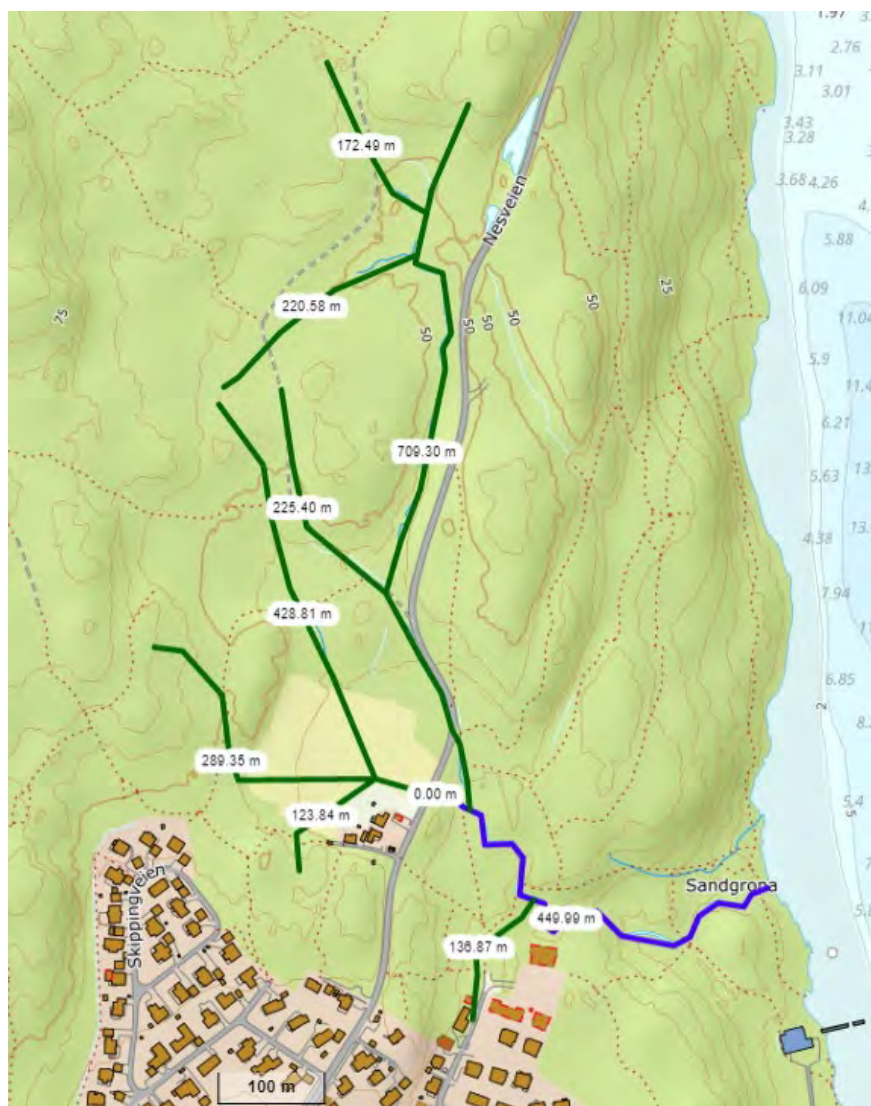
Figur 43 Oversiktskart 2023. Fargekoding er hovedsakelig korrekt, men kulverter o.l. er ikke avmerket, da anadrom fisk uansett ikke kom seg opp utløpet.

Hovedløpet i bekken er 1150 meter langt, og renner nesten kun i skogsområder. Det tilkommer iallfall fire sideløp på 200-450 meters lengde. Bekken ligger på Jeløya og renner ut i Mossesundet.

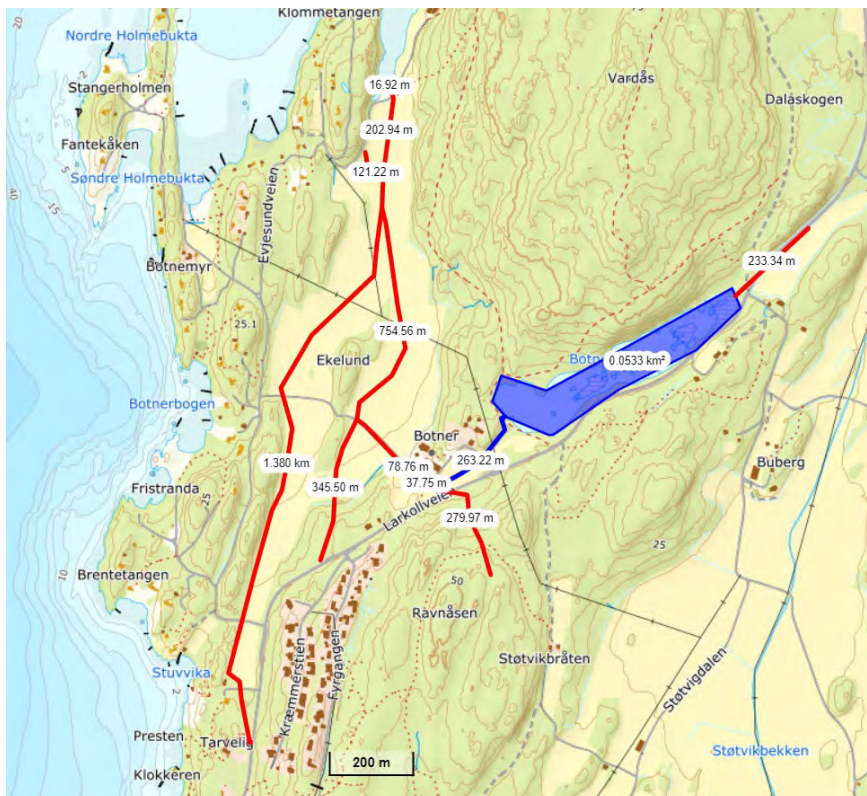
Figur 45 Botnerbekken. Kartet kan ha fargekodingsfeil.

Botnerbekken renner ut på sørsiden av Evjesundet. Den ligger så i rør drøyt 200 meter under jorder, før den deler seg i to løp, som begge fortsetter i rør. Det vestre løpet, fra Tarvelig, er nesten 1400 meter langt men fullstendig i rør under landbruksområder. Det østre løpet er også rørlagt under landbruksområder, men blir åpent nesten 900 meter lengre opp, på de siste rundt 260 meterne opp mot Botnertjernet. Det er svært lite fall på områdene som er lagt i rør. Den åpne delen øverst kan eventuelt befares for å se på om det faktisk er helårsvannføring og om det er fisk der (det er fisk i Botnertjernet).

Slik bekken er i dag er det svært lite sannsynlig at fisk kan bruke bekken. Før bekken ble lagt i rør er det imidlertid ikke usannsynlig at sjøørret vandret opp for å gyte i de øvre delene.

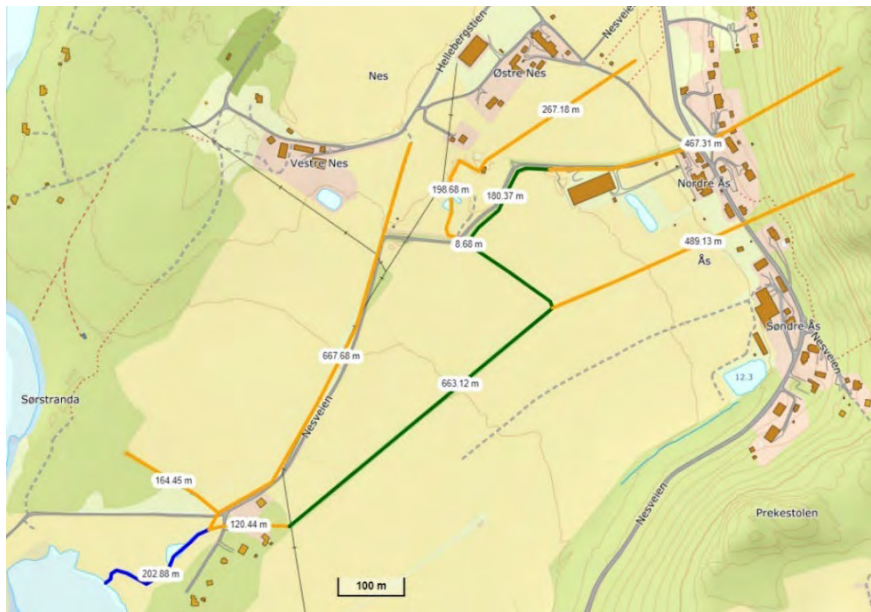
Figur 48 Oversiktskart 2023.

De nederste 200 meterne er åpne, men det er lite fall, og en dam ligger på den øvre delen. Herfra er det søndre og største bekkeløpet lagt i rør i 120 meter under en grusvei og et grøntareal mellom noen hytter. Deretter er bekken åpen rundt 850 meter. Det er vanskelig å se på kartet hvor store områder som vannet kommer fra, spesielt på bekkens sørside.

Det nordre løpet er svært lite og helt uaktuelt for anadrome laksefisk.

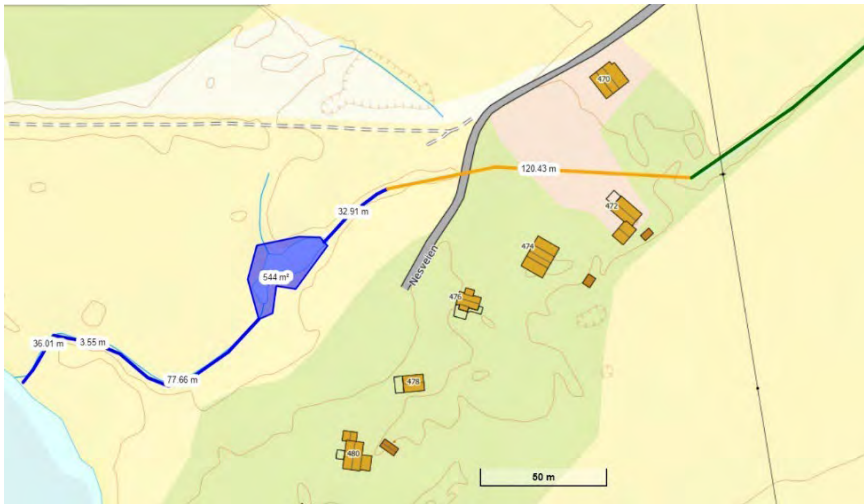
Figur 49 Kart over den nedre delen - etter befaring 2023.

Det er hestebeite på den nedre delen som er åpen, så det lot seg ikke gjøre å komme inntil bekkeløpet. Det 120 meter lange røret under veien og grøntarealene mellom hyttene er sannsynligvis ikke noe hinder, basert på at røret har ganske stor diameter og lite fall. Dammen ser ut til å stå i ganske plan med bekken.

Der bekken renner inn i røret er det montert en rist, men denne var åpen, og hadde ganske bra lysåpning. Fra innløpet i røret og videre oppstrøms er bekken åpen med noe fall. Flere fisk ble observert rett oppstrøms røret (sannsynligvis stingsild, men kan på ingen måte eliminere ørret).

Lokalforeningen bør kontakte grunneier mtp. å restaurere bekken noe, bekken bør befares videre oppover, og det bør gjennomføres elfiske for å klargjøre forekomsten av fisk.

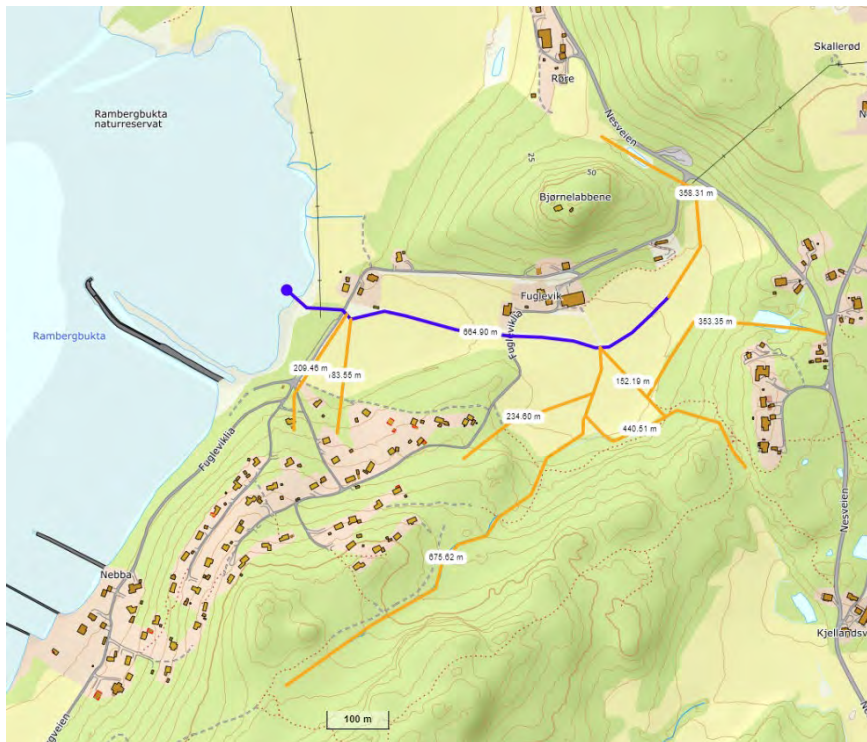
Figur 50 Rambergbekken 2021. Kartet kan ha fargekodingsfeil.

Rambergbekken renner ut i Rambergbukta på Jeløya. Med unntak av en veikryssing er bekkens hovedløp åpen de nederste cirka 665 meterne. Et lite knippe sideløp opp mot 700 meters lengde tilkommer. Det er imidlertid lite fall i hovedløpet, men bekken bør befares og elfiskes for å se om det er fisk der.

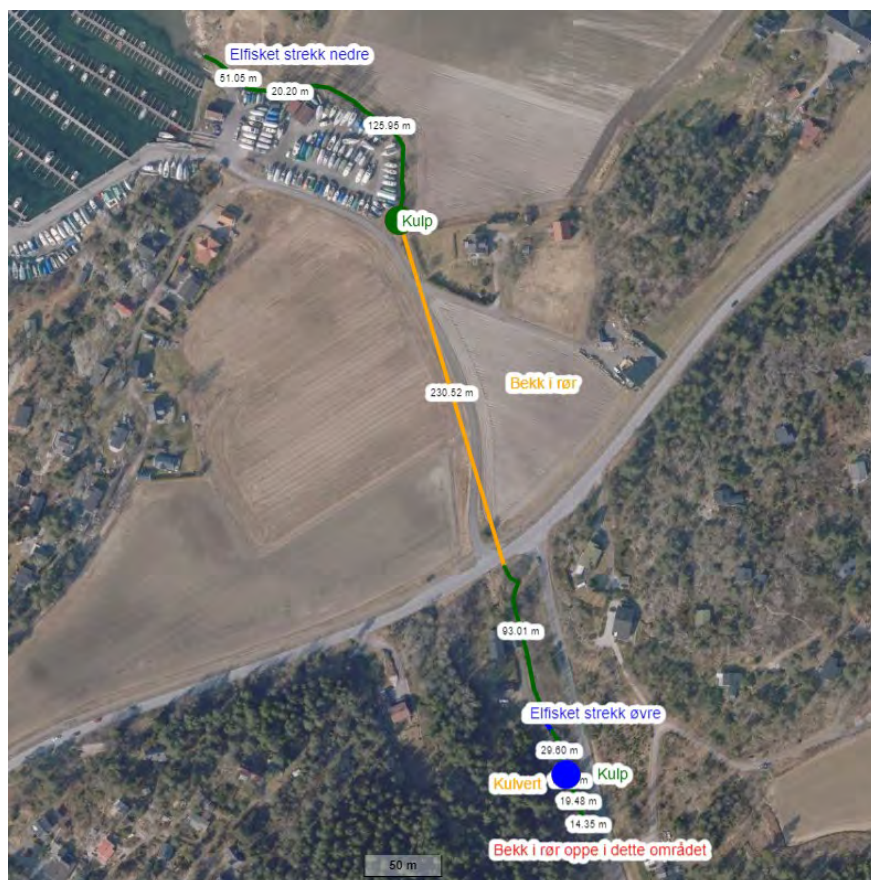
Figur 55 Elfisket strekk 2021 - nedre del oversikt.

Deretter elfisket vi et strekk oppstrøms Saltnesveien, fra omtrent ved garasjen til Røtneveien 1 og videre 20 meter oppstrøms. Her fanget vi 21 ørret (3 overfiskinger, 15 m<sup>2</sup>). Dette gir en tetthet på 145 ørret/100 m<sup>2</sup>. Det var god fordeling av fisk mellom 65 og 155 mm, så også her trives fisken så

godt at mange velger å ikke vandre ut før de er cirka 2 år. Et kjapt støt i kulpen øverst ved veien ned til Røtneveien 1 viste at det sto mye fisk der, fra 0+ og opp til fisk på mer enn 30 cm lengde.

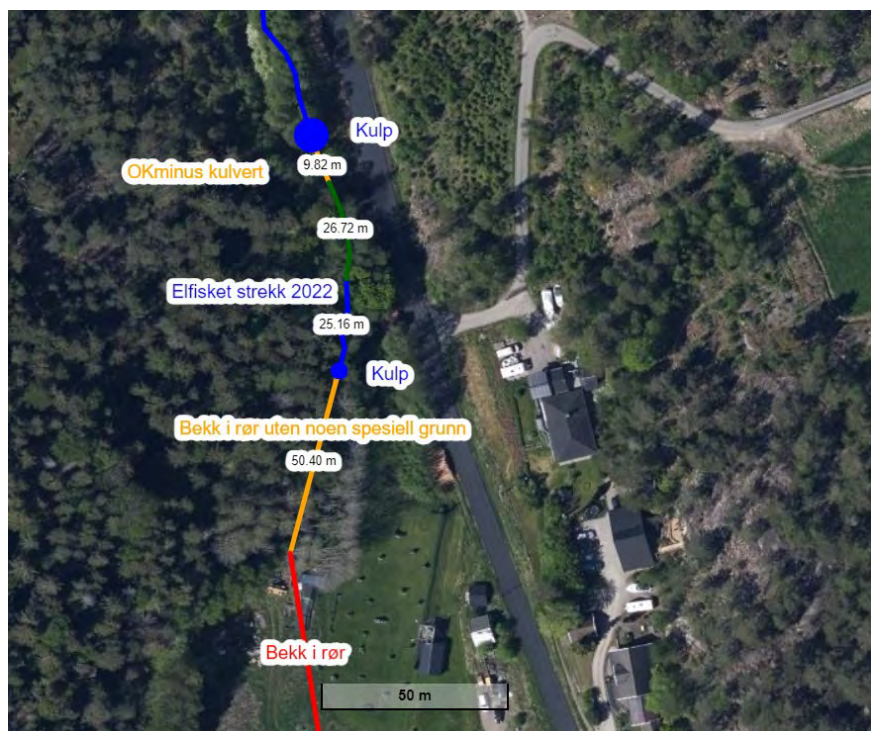
Figur 58 Elfisket strekk 2022 - øvre del.

Bekken er her lagt i rør i sin helhet oppstrøms strekningen. De nederste 50 meterne i rør er imidlertid inne i skogen (til parallelt med omtrent midt på paintballbanen, og det skal ikke være noen spesiell grunn til at det må ligge i rør her. Oppstrøms denne strekningen står det hensatt en container, kjøretøy og diverse annet før røret går inn under et jorde.

Vi fanget 42 ørret (3 overfiskinger, 18.75 m<sup>2</sup>). Det gir en tetthet på gode 239 ørret/100m<sup>2</sup>. 0+ (50-80 mm) var dominerende, men det ble også fanget flere 1+ (5 ørret, 125-145 mm).

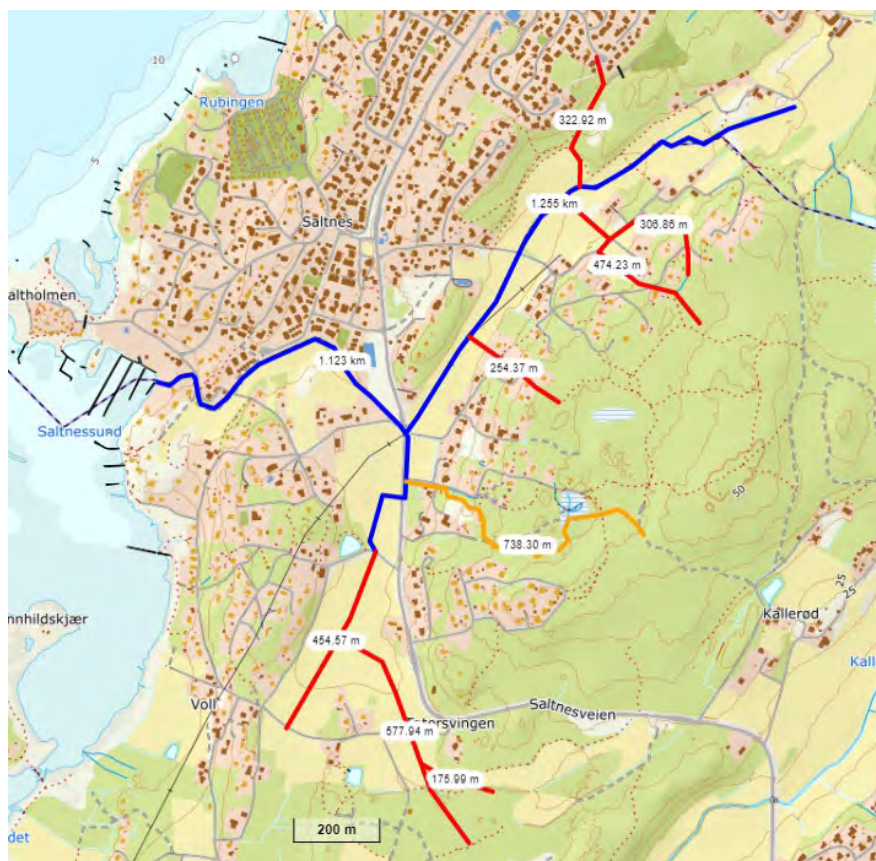
Figur 59 Oversiktskart 2021. Kartet kan ha fargekodingsfeil.

Saltnesbekken kunne nok like gjerne ha vært plassert i Fredrikstad, da hovedløpet i sin helhet går i grensen mellom de to kommunene. Den nederste delen av bekken er 780 meter lang og går fra utløpet og opp til Saltnesveien. Her renner to bekkeløp sammen, der det lengste følger grensa mellom de to kommunene mot nord. Dette løpet er drøyt 1200 meter langt, med tre sideløp på 250-500 meters lengde der de nedre delene er lagt i rør. Det andre bekkeløpet går mot sør inn i Fredrikstad. Cirka 350 meter er åpent før det ender i en bekkelukning ved Sørgarden. Oppstrøms denne lukningen drenerer bekken et såpass stort nedbørfelt at den har årssikker vannføring. I tillegg renner det inn et 800 meter langt sideløp fra Saltnesåsen.
