# Anadrome bekker i Østfold

## Fiske- og habitatundersøkelser, status, og tiltak

### 2025

**Ole-Håkon Heier, Norges jeger- og fiskerforbund Østfold**

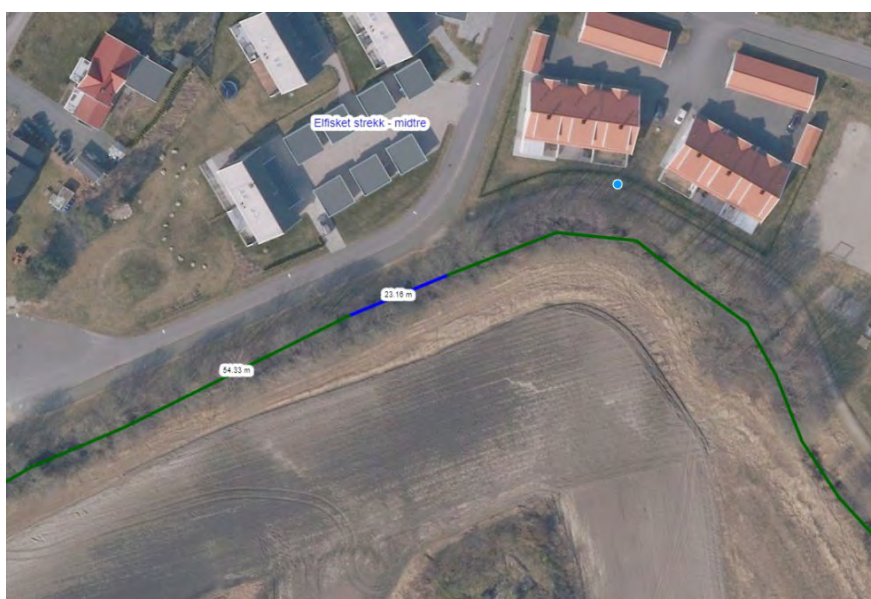
Figur 60 Elfisket strekk 2021.

Råde JFF har lagt ut mye gytegrus på strekningen opp til Saltnesveien. Det er nå mer enn nok gytemuligheter på denne strekningen. De hadde også fått til et godt samarbeid med veieier slik de nederst 150 meterne av bekken mot sør inn i Fredrikstad var nyrestaurert for ørreten sommeren 2021. Her er det nå både terskler, kulper, steinsetting, skjulesteder og gyteområde.

Vi brukte mye tid på befaringen til å gå gjennom planene for de resterende 200 meterne på det søndre strekket, og tersklene nedstrøms fossen 100 meter oppstrøms utløpet.

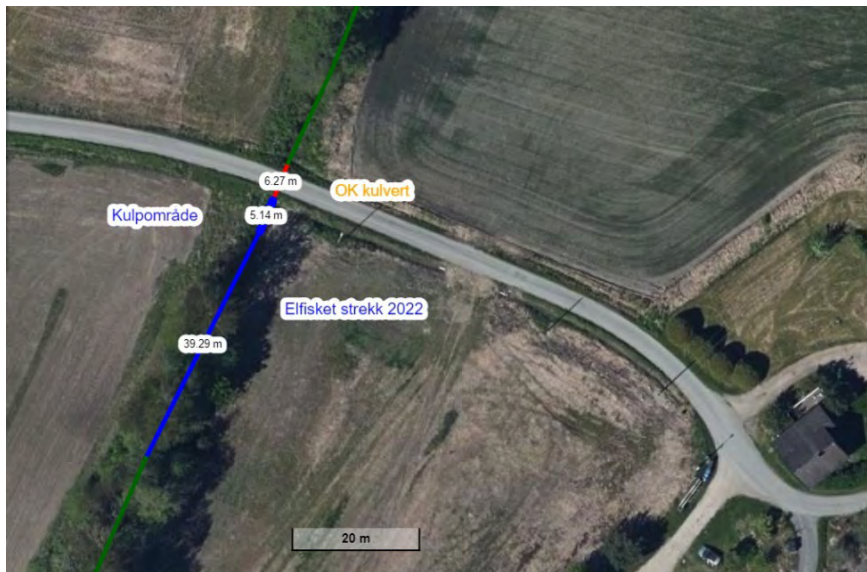
Figur 61 Elfisket strekk 2022. Rød kulvert skulle vært merket oransje.

Det er svært lite fall i nordløpet, men det er bra med kantvegetasjon. Bunnen er relativt fast der det ikke er kulp.

Råde JFF har gjort en fantastisk bra restaurering av sørløpet. Her står det nå mange hundre meter klart til gytevandringen i høst. Det eneste som mangler nå er høyere vegetasjon på deler av strekningen.

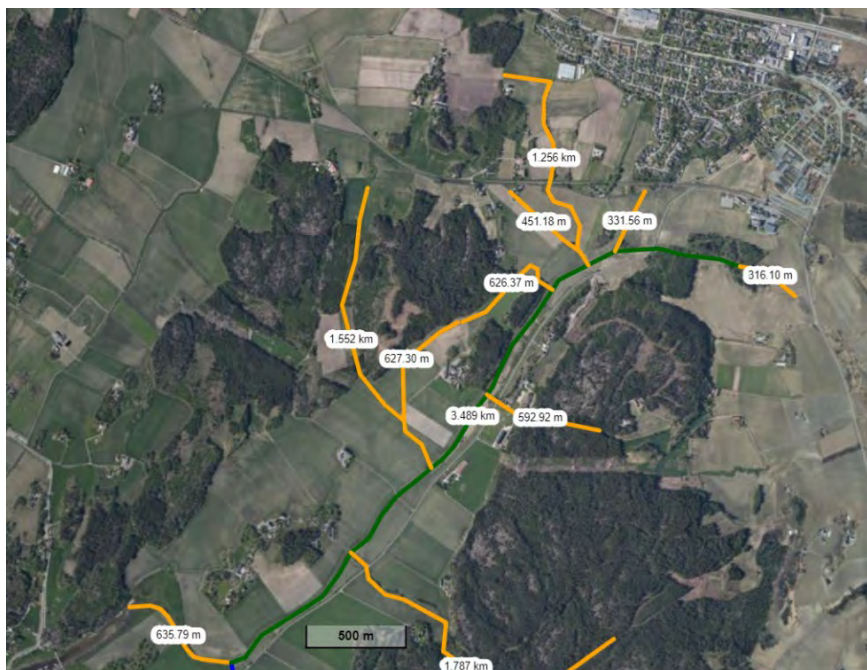
Figur 62 Oversiktskart Arnebergbekken 2022. Kartet kan ha fargekodingsfeil.

Mot nordøst går hovedløpet 3500 meter og kalles Arnebergbekken. Her går bekken stort sett som en grøft i landbruksområder.

Sørløpet (Møllebekken/Krogstadbekken) svinger først mot sør, og deretter mot øst og er sjørrettførende iallfall 4200 meter til langt oppe i Jerndalen. Her består mesteparten av nedbørfeltet av skogsområder, selv om det er landbruksdrift og beiter langs mye av bekkeløpet.

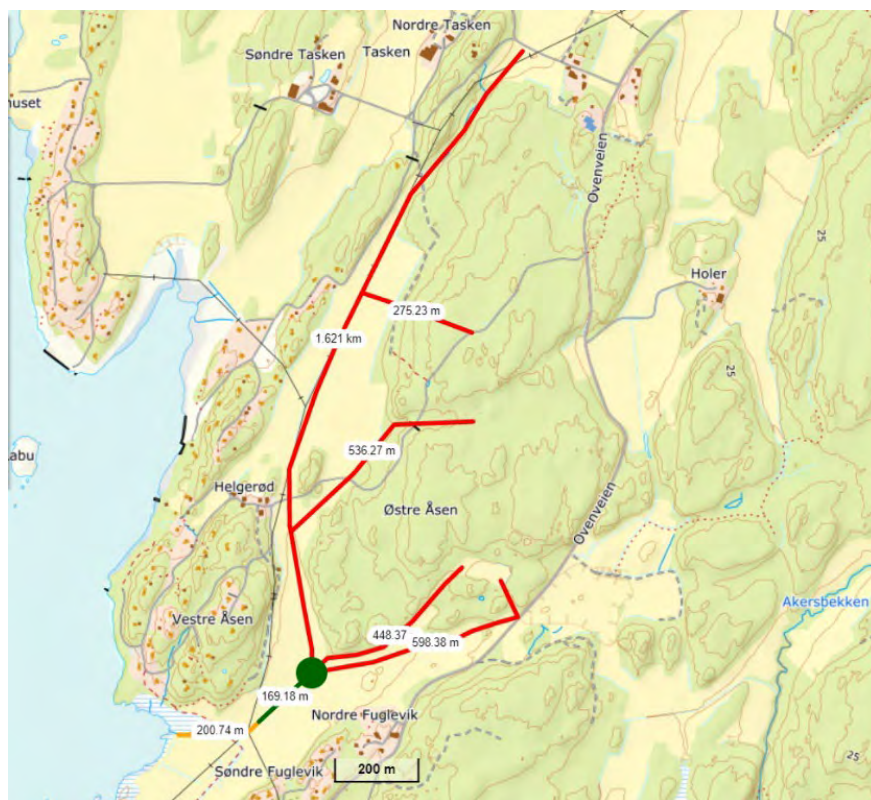
Figur 65 Oversiktskart 2022.

De nederste 200 meterne er brakkvannspåvirket. Deretter fortsetter bekken i 170 meter uten særlig fall før den ender opp i en liten dam. Herfra renner det vann inn via rundt 1600 meter rør mot nord, og et par mindre løp mot øst på 450 og 600 meter.

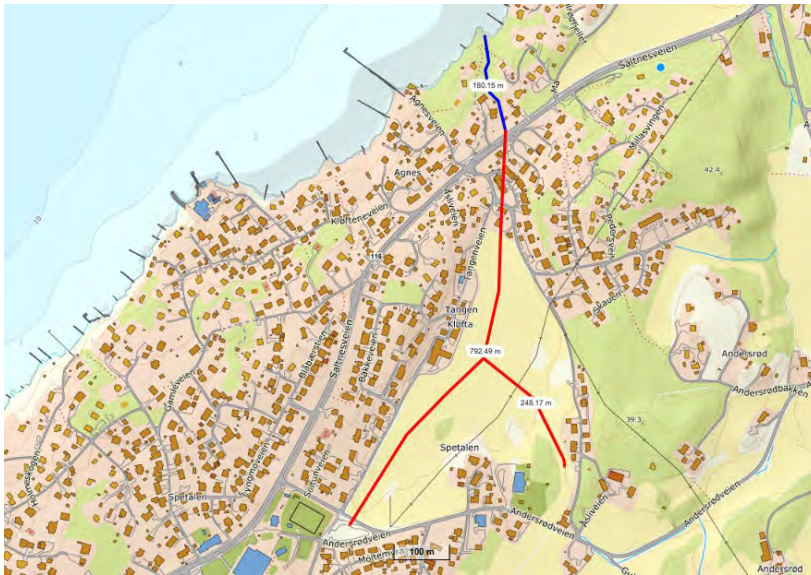
Figur 70 Oversiktskart 2025. Kartet er en grovkisse.

Makrellskjærbekken renner ut på Kurefjordens sørside. De nedre 180 meterne er åpne, men deretter er bekken lukket under boligområder og dyrket mark.

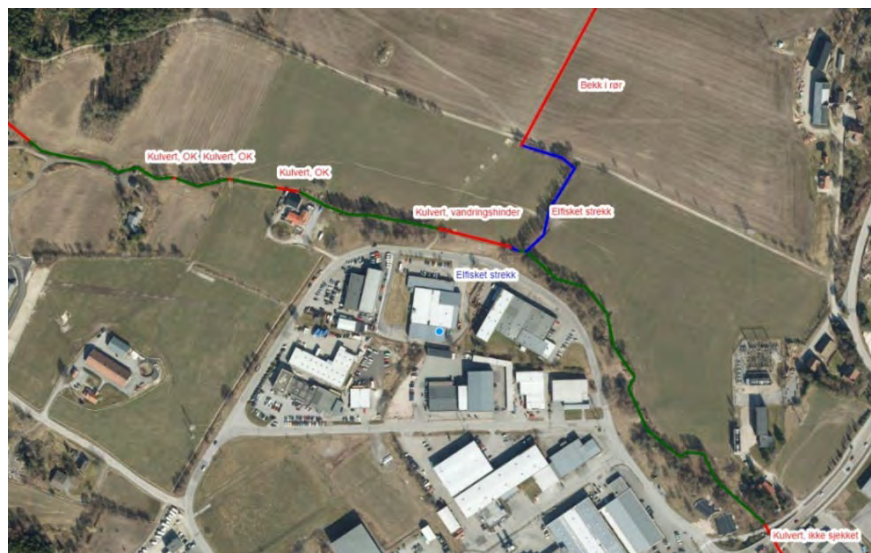
Figur 73 Undersøkte strekk 2020 øverst. Røde kulverter skulle vært oransje, unntatt vandringshinderet.

Vi elfisket hele det åpne sideløpet (165 meter), men fant ikke fisk.

Bekken har definitivt potensiale som både gyte- og oppvekstbekk for sjørøret, men er i dag fullstendig ødelagt av forurensning.

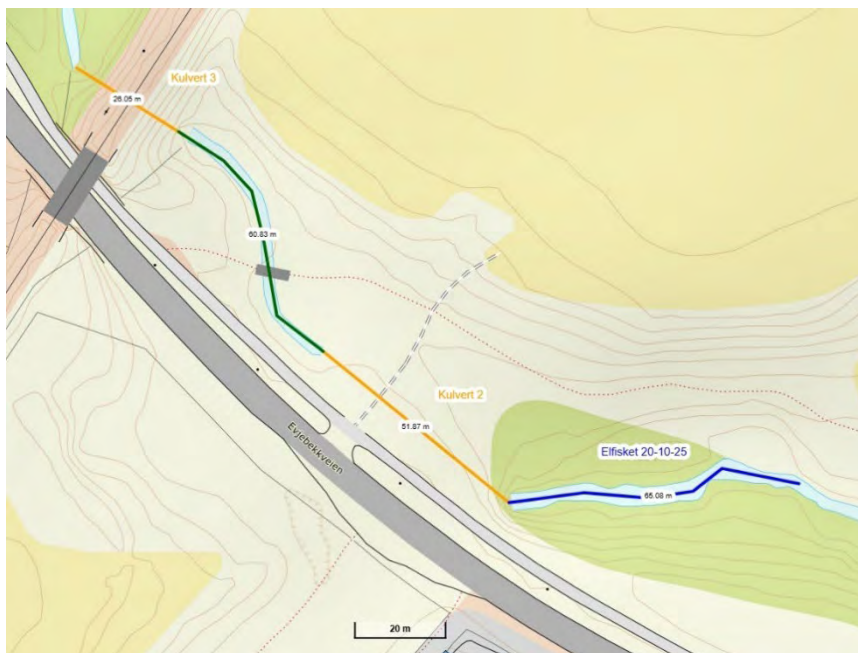
Figur 75 Elfisket og befart strekk 2025.

Men bekken er fortsatt kraftig forurenset. Vi så mengder med fnokker i vannstrømmen, sterk begroing av bakterier og sopp på alt som lå på bunnen, store mengder dopapir og filler på alt av vegetasjon som hang ned i vannet, og en tydelig lukt av avløpsvann.

Vi hadde lite tid til rådighet, men elfisket en gang opp mot kulvert 2, en strekning på 60 meter. Her fanget vi to 1+ laksefisk (der den ene i ettertid viste seg å være en laks, mens den andre var (sannsynligvis) laks eller ørret (tok ikke ordentlig bilde)), og to årsyngel av gullbust. Altså ble bekken for første gang registrert som anadromt vassdrag.

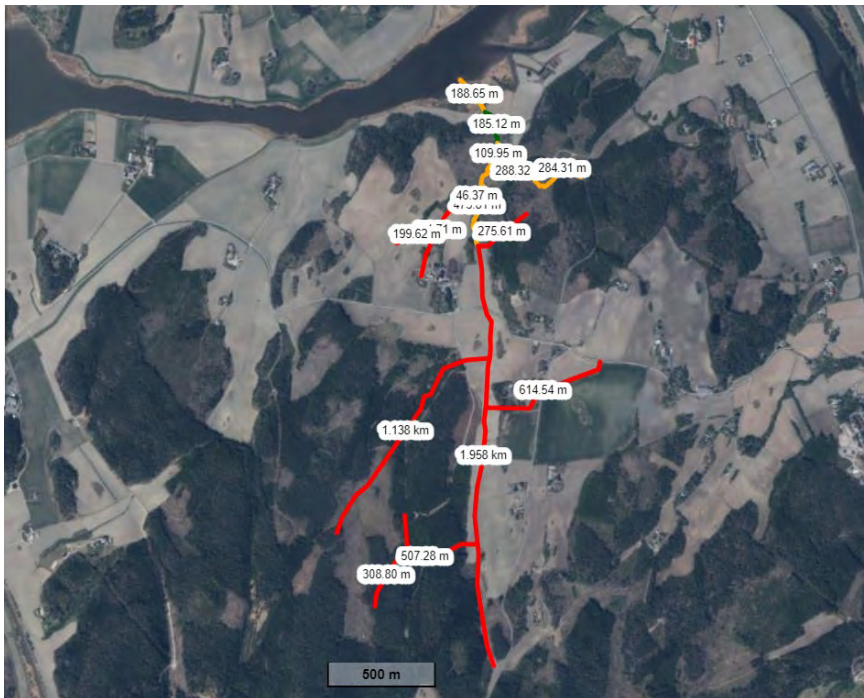
Figur 77 Oversiktskart 2023. Kartet kan ha fargekodingsfeil.

1. Et 570 meter langt løp i skog fra øst.

2. Et 450 + 200 meter langt løp fra vest, stort sett rørlagt under dyrket mark.
3. Et drøyt 270 meter langt løp fra skog i øst.
4. Et mer enn 1140 meter langt løp fra vest. Mesteparten går åpent i skog, men de nedre 130 meterne er lagt i rør under dyrket mark.
5. Et drøyt 600 meter langt løp fra øst, lagt i rør under dyrket mark.
6. Et rundt 510 + 310 meter langt løp fra vest, der de nedre 65 meterne er lagt i rør under dyrket mark.

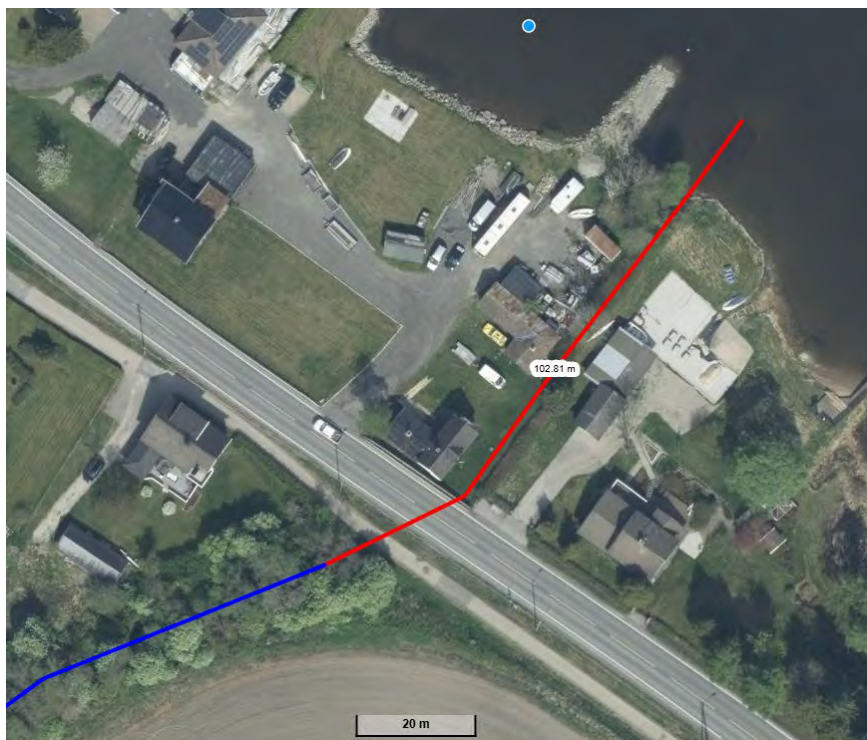
Bekken er lukket fra og med fylkesveien og ut i Visterflo. Vi brukte mye tid på å lete etter selve utløpet, før vi fant at det så ut som det kom ut under vann cirka 10 meter fra land.

Bekkeløpet ser ikke ut til å gå under noen bygninger, så det skal være fullt mulig å åpne opp til fylkesveien. Det er noen meter fall fra Visterflo opp til fylkesveien, så det kunne vært et nesten 60 meter langt fungerende gytestrekk i eiendomsgrensa.

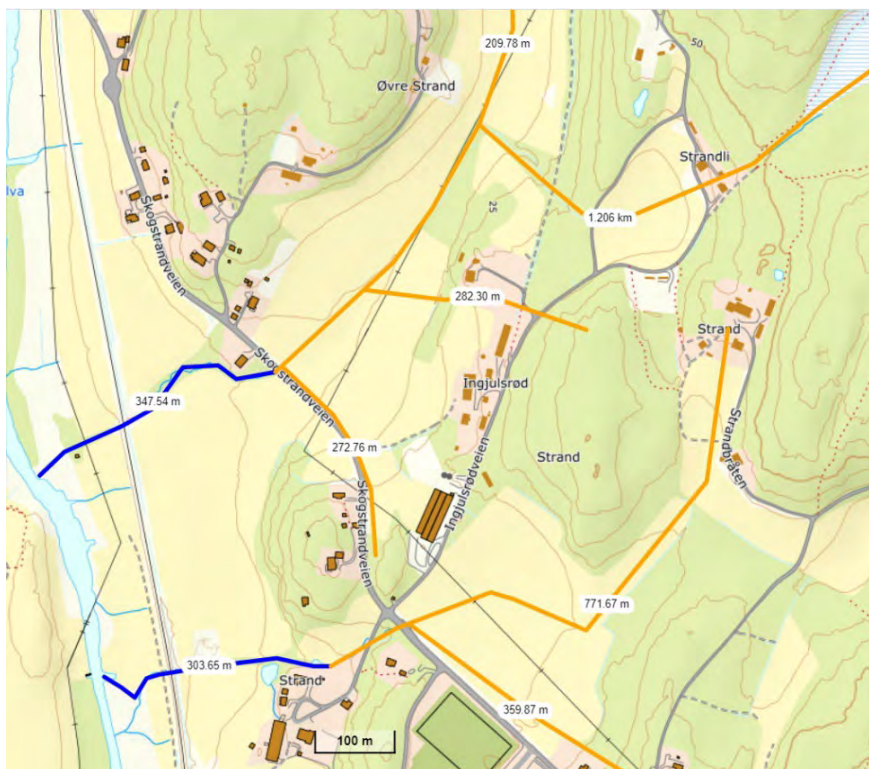
Figur 88 Oversiktskart 2022. Kartet kan ha fargekodingsfeil.

Bekken er lukket under en traktorvei og jernbanen, før den er åpen 170 meter opp til en dam, kun avbrutt av to traktorkryssinger. Fra dammen er den åpen rundt 100 meter opp til Skogstrandveien, dog med en kryssing av en sidevei ned til gården Strand.

Fra Skogstrandveien er bekken lukket og vannet hentes fra to strekninger på rundt 800 og 3-400 meter.

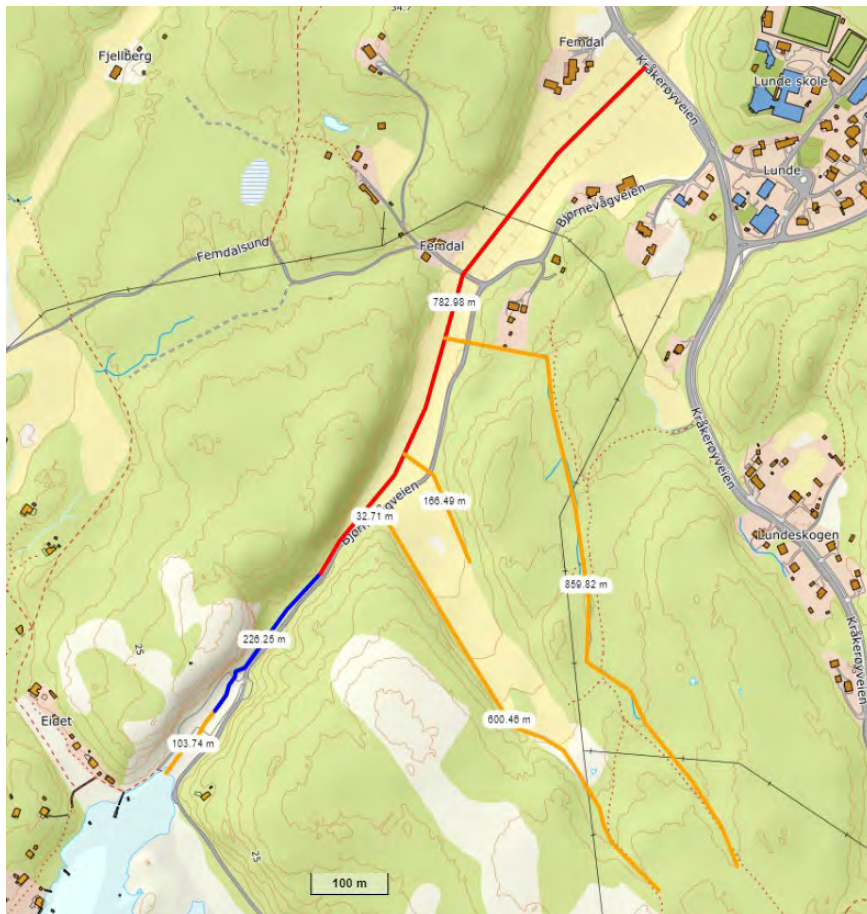
Figur 93 Oversiktskart 2021. Kartet kan ha fargekodingsfeil.

Hovedløpet i bekken er rundt 1100 meter langt, der de øverste knappe 800 meterne ligger i rør under jorder. I tillegg tilkommer to større sideløp fra sørvest som renner inn i rørleggingen på hhv. 600 og 850 meters lengde. Begge disse er utilgjengelige for ørret.

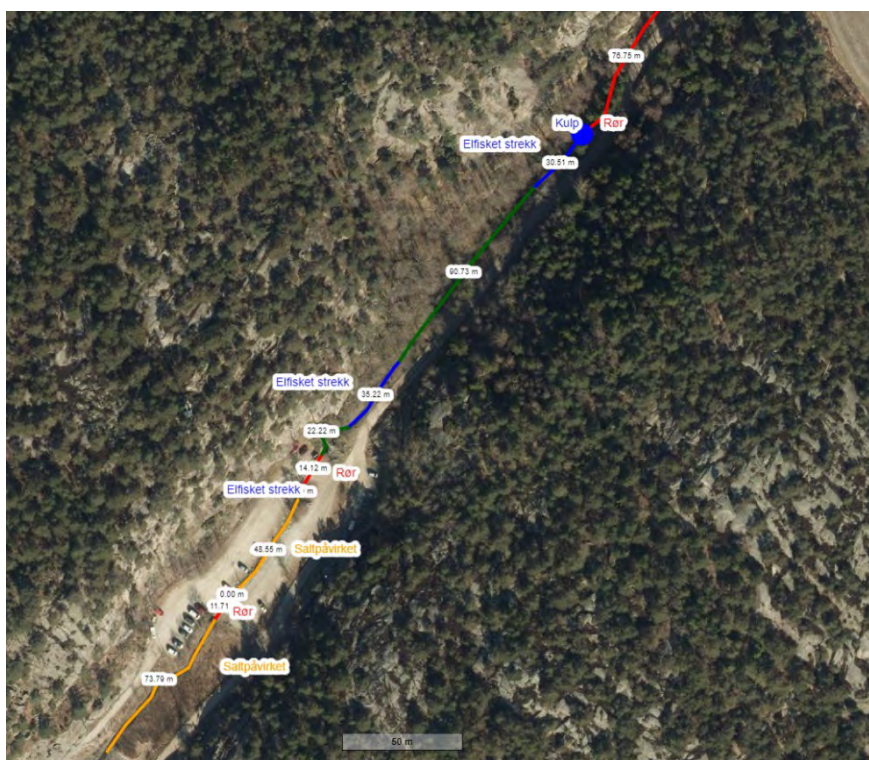
Figur 94 Elfiskede strekk 2021. Det nederste røret skulle vært oransje, da det ikke er hinder.

Vi fisket også tre ganger over et 7 meter langs strekk øverst i den strekningen der bekken renner i ei åpen kasse over parkeringsplassen. Det tilsvarer de 4 øverste «båsene». Her fant vi en tetthet på 218 ørret per 100 m<sup>2</sup> bekk, men det er et begrenset område (5,25m<sup>2</sup>). I tillegg fant vi ei trepigget stingsild og en ål på cirka 6-700 gram.

Etter tre gangers overfiske fant vi en tetthet på 67 ørret per 100m<sup>2</sup> på det nedre strekket, og 106 ørret per 100m<sup>2</sup> på det øvre strekket. Totalt 33 fisk. En stor kulp øverst var avgjørende for at tallet øverst ble høyere. Vi vet ikke om Karlsen (2015) gikk denne eller ikke. Bortsett fra i kulpen var det kun 0+ å finne på stasjonene. Det stemmer bra med at bekken mangler gode kulper og skjul for større fisk.

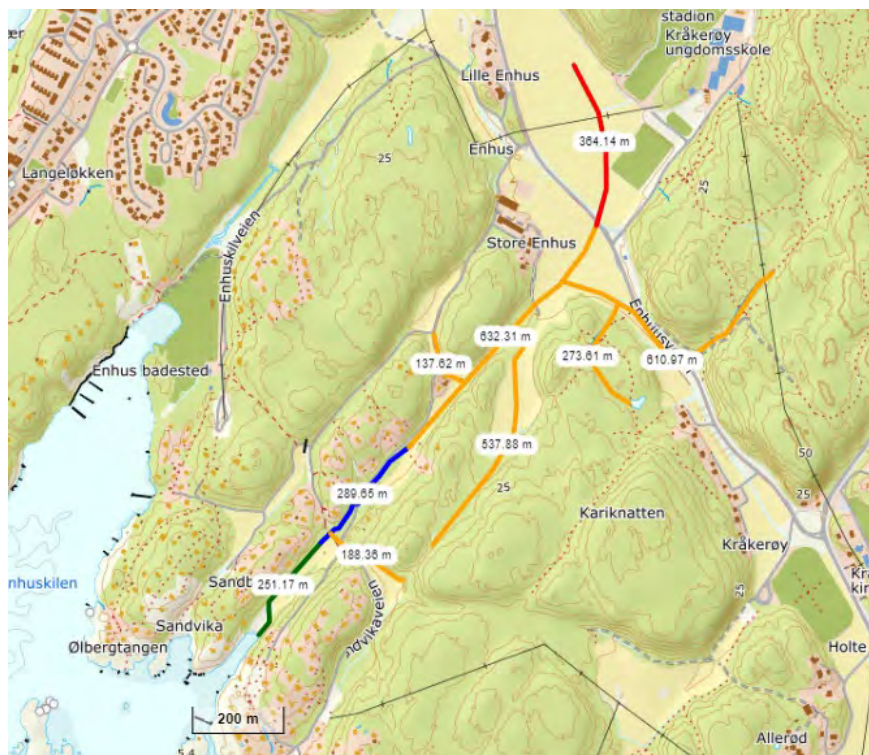
Figur 95 Oversiktskart 2021.

Enhusbekken (Gytibekken) er cirka 1550 meter lang. I tillegg tilkommer et par sideløp på cirka 600 og 550 meter. Bekken er åpen på hele det strekket som er aktuelt for sjøørret.

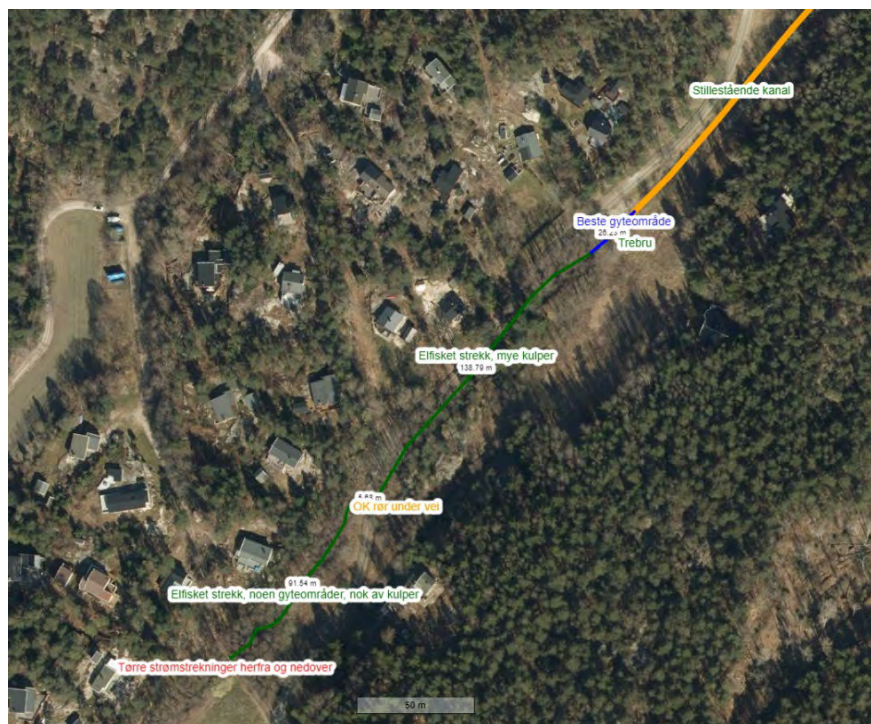
Figur 96 Elfiskede strekk 2021.

Siden vår befaring har foreningen gjort en rekke tiltak i tråd med forbedringspunktene listet opp under.

Det har imidlertid vært store problemer med overløp fra en kommunal pumpestasjon, som har tatt livet av all ungfisk i bekken og slammet igjen alle de nye gyteområdene. Fredrikstad kommune lovte å løse dette høsten 2022 etter flere henvendelser fra lokalforeningen og NJFF Østfold.

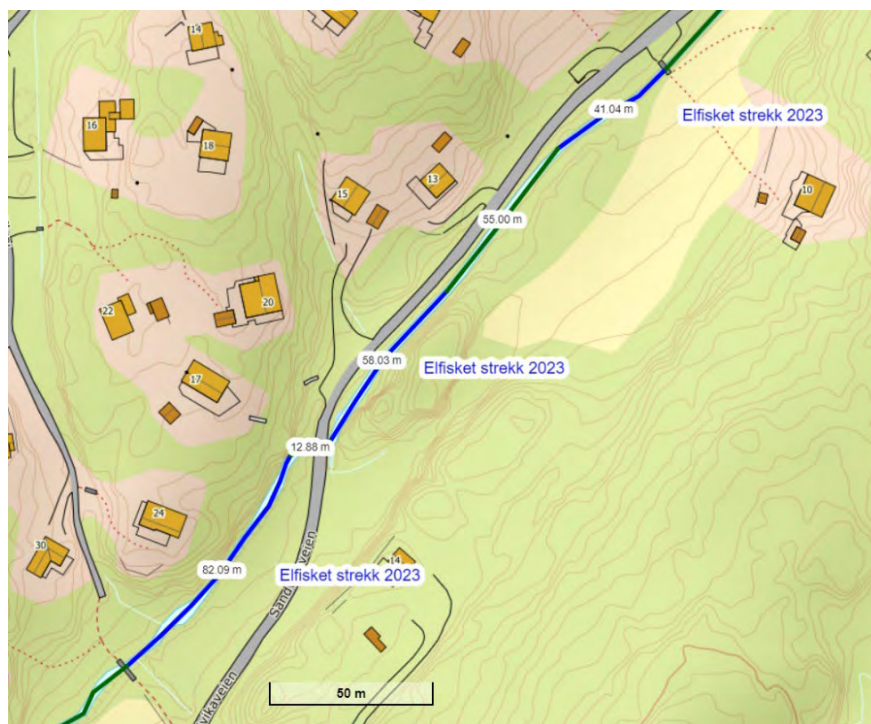
Figur 97 Elfiskede strekk 2023

Det øvre strekket gikk fra gangbrua der bilveien forlater bekken, og 41 meter nedstrøms. Det var anlagt flere flotte gyteområder, og den dypeste kulp var cirka 0,7 meter dyp. Også her trengs det imidlertid noe mer stor stein. Her fanget vi 6 ørret (1 gang overfiske, 20.5m<sup>2</sup>). Det gir en tetthet på minst 29 ørret/100m<sup>2</sup>. Det var kun 0+ i god kondisjon (60-80 mm).

Oppstrøms det øvre strekket var det ikke mulig å gå i bekkeløpet fra cirka 20 meter ovenfor gangbrua.

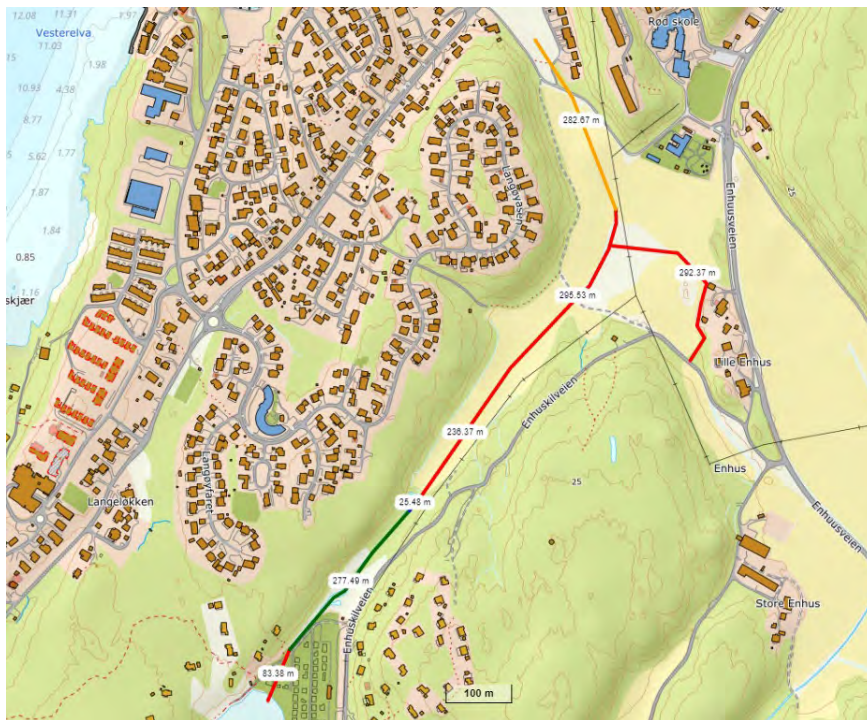
Figur 101 Oversiktskart 2021.

Enhuskilbekken er cirka 1200 meter lang. I tillegg tilkommer knappe 300 meter sideløp langt opp i nedbørfeltet. Det er svært lite fall i nedbørfeltet, så selv om bekken ikke hadde gått i rør, er det ikke sikkert at det hadde vært mye mer fall å hente.

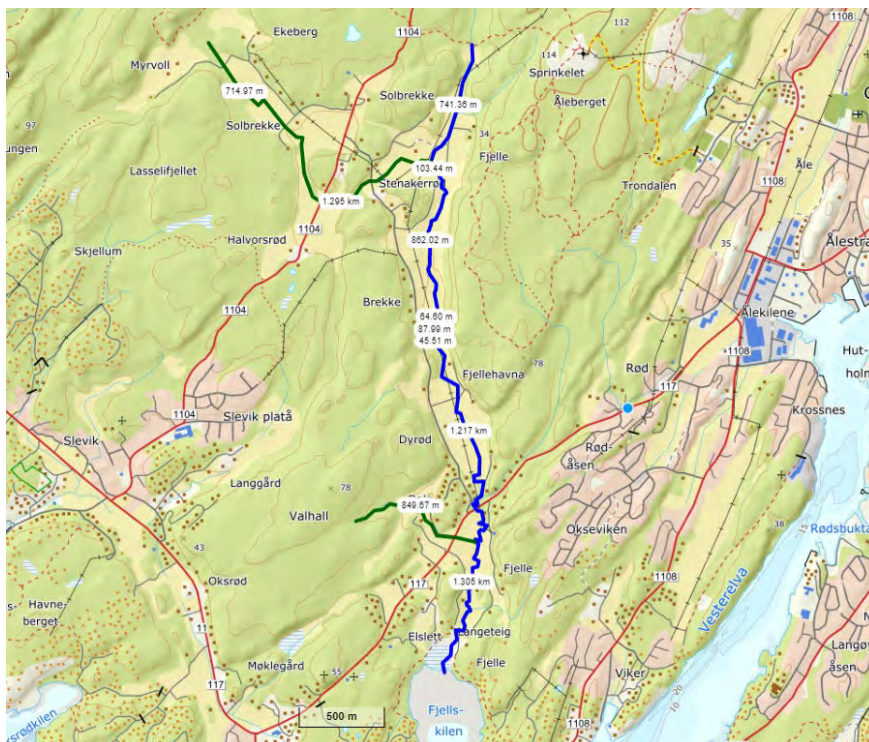
Figur 108 Oversiktskart 2021. Kartet er ikke fullstendig.

Dale/Fjellebekken er et større sjørrertvassdrag til Østfold å være. Hovedløpet opp til der bekken deler seg i to løp er 3700 meter langt. De to løpene er videre 2000 meter og 750 meter hver.

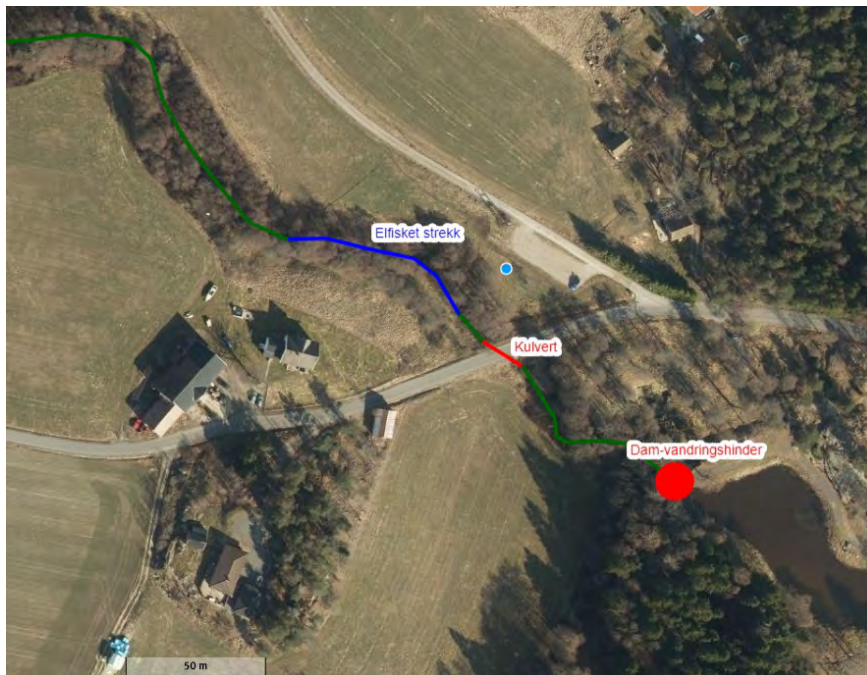
Figur 112 Elfisket strekk 2020. Rød kulvert skulle vært oransje.

Elfisket ble utført av Bjørnar Pedersen (Onsøy JFF), Freddy Norenberg (Onsøy JFF) og Ole-Håkon Heier den 12-8-2020. Det var lav vannføring i bekken og meget gode forhold. Vi fisket over 70 meter bekk (3 ganger) ved Espe, nedstrøms Ytterstadveien (105 m2), slutt på strekket var 20 meter nedstrøms kulverten. Det ble fanget 186 ørret, noe som gir 230 ørret/100 m2.

Det var flest 0+ (40-70 mm), men også bra med 1+ (80-130 mm). Det viser at bekken har et godt og variert habitat for begge årsklasser. Normalt sett skal det jo falle fra en del fisk ettersom de vokser, så med en god blanding av habitat vil man få en slik fordeling.

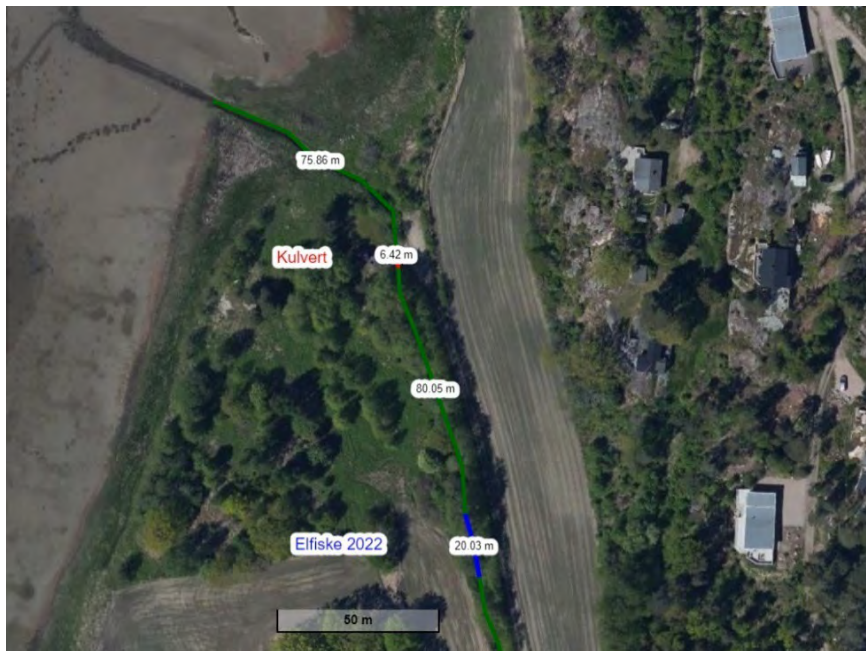
Figur 114 Elfisket strekk 2022. Rød kulvert skulle vært oransje.

Start var 80 meter oppstrøms kulverten ved renseanlegget. Selve strekningen var 20 meter lang. Her fanget vi 59 ørret (3 ganger overfiske, 15m<sup>2</sup>). Det gir en tetthet på meget solide 402 ørret/100m<sup>2</sup>. 0+ dominerte (35-75 mm), men 10 av fiskene var 1+ (95-140 mm). Vi fanget også 7 nipigget stingsild, 2 trepigget stingsild og en liten ål.

Arbeidene i tilknytning til pumpestasjonen hadde blitt utført i tråd med Karlsens beskrivelser, dermed hadde det ikke blitt noen negative konsekvenser. Derimot var det, ut fra Karlsens beskrivelse fra 2005, blitt noe mer høyerestående vegetasjon lengre opp i bekkeløpet. De nedre 150 meterne var fortsatt bra, men det var også blitt klynger av trær og busker på de neste 150 meterne opp mot stikkveien over jordet til boligene på Engelsvikenga. Her var løpet åpent under buskene og trærne. I tillegg var det blitt en klynge med trær og busker fra 30-80 meter oppstrøms stikkveien.

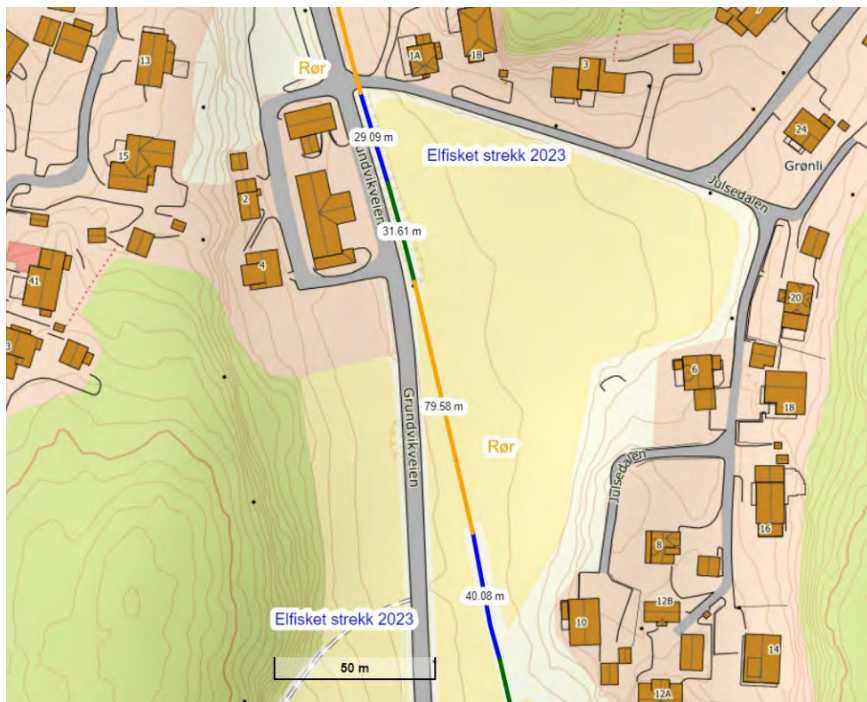
Figur 115 Nedre elfiskede strekk 2023.

Vi gikk litt midt på det øvre strekket ved pumpestasjonen ved Grundvikveien, men bunnen var løs, vannet stillestående, og store deler av bekkeløpet var helt gjengrodd med lavere vegetasjon. Vi fant ingen fisk. Dette er i liten grad en strekning som er aktuell for ørret, annet enn å passere på gytevandring på vei videre oppover.

Til slutt elfisket vi den øvre strekningen (cirka 10 meter) nedstrøms der bekken går i rør videre. Bunnen besto av stein, grus og sand, og det var muligheter for gyting. Bredden på bekken var cirka 0,4 meter. Vi fant ingen fisk.

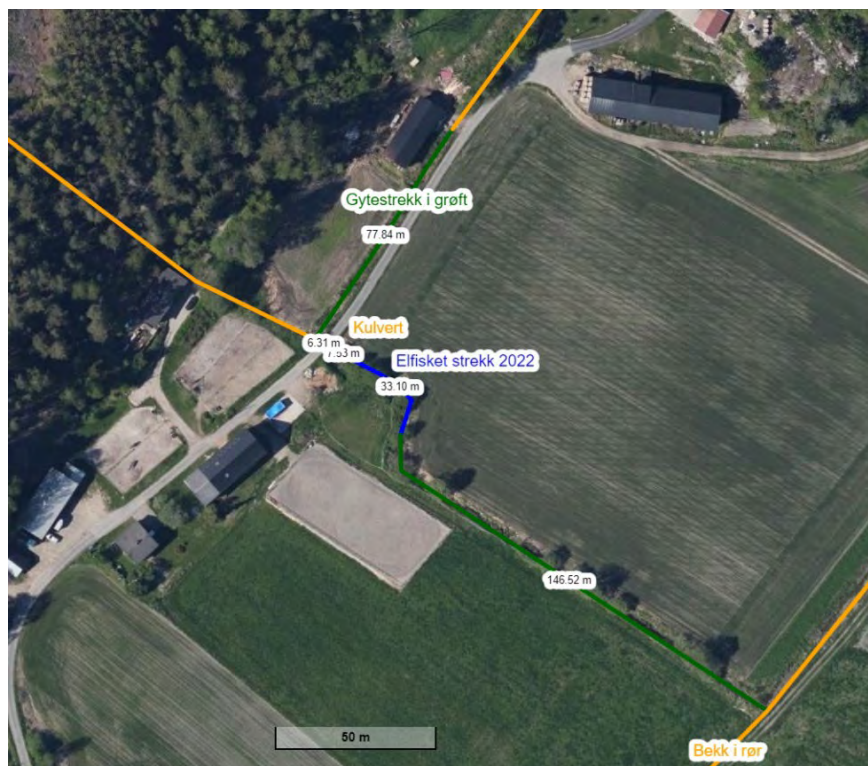
Figur 118 Elfiskede strekk 2022

Start var 40 meter nedstrøms kulverten under veien Bossumdalen. Selve strekningen var 33 meter lang. Vi stanset altså elfisket cirka 7 meter nedstrøms kulverten, da det ble for tett med trær og busker der. Her fanget vi 37 ørret (1 gang overfiske, 16.5m<sup>2</sup>). Det gir en tetthet på 224 ørret/100m<sup>2</sup>. 0+ dominerte (30-75 mm), men 8 av fiskene var 1+ (95-135 mm), og vi fanget i tillegg fisk på 175 og 200 mm.

De fastboende kunne fortelle om mye gytefisk på høsten i bekken opp mot nord på vestsiden av veien Bossumdalen. Kulverten var altså ikke noe stort problem. Det var altså heller ikke den nesten 100 meter lange strekningen i rør under jordet fra der Karlsen (2015) fant de tre fiskene i 2013. Det aktuelle strekket hadde bra høyerestående vegetasjon.

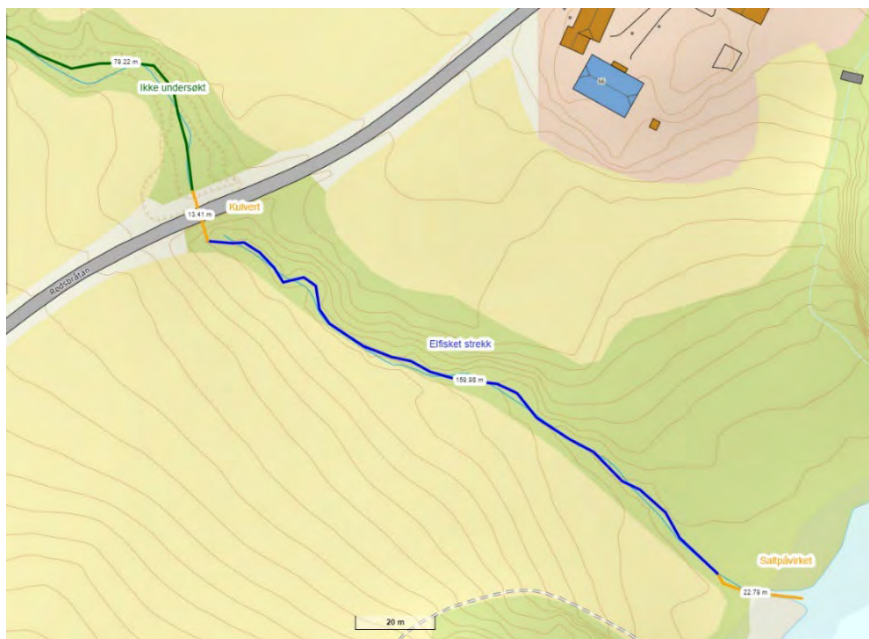
Figur 122 Elfisket strekk 2021

Vi bestemte oss derfor for et raskt elfiske på strekningen der det fortsatt rant vann, der vi ikke tok opp fisken, men bare telte og anslo årsklasse. Denne strekningen var 120 meter (30m<sup>2</sup>, en gangs overfiske), da vi startet noen titalls meter oppstrøms utløpet. Vi fant 35 0+ og 9 1+, noe som gir en tetthet på 147 ørret/100m<sup>2</sup>. Dette er et bra tall i det som må betegnes som et vannføringsmessig krevende år, og det er antageligvis en del høyere i mer «normalår».

Tallene bekrefter Karlsen (2015) sin konklusjon om at Rødsbekken utgjør en viktig del av den samlede produksjonen av sjørret i Østfold, til tross for sin beskjedne størrelse.

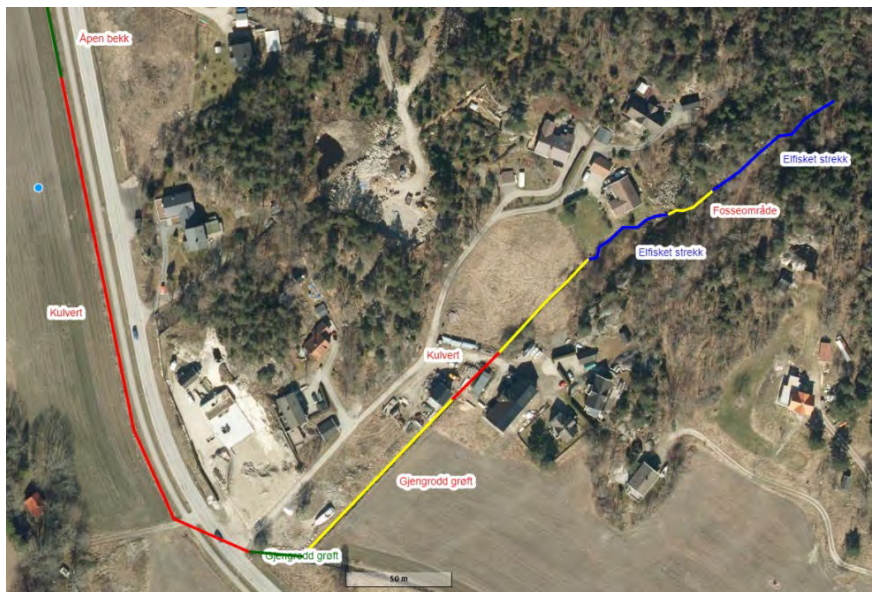
Figur 125 Elfiske 2020, Møklegård. Her er det brukt feil farger (gult og rødt), men teksten er forklarende.

Strekningen har ikke blitt elfisket tidligere, men resultatene viser med dette at det går fisk opp for å gyte i området, at ungfisken overlever, og at det finnes gode leveområder både for 0+ og 1+. Det skal også bemerkes at det har vært tørkeperioder både sommeren 2019 og sommeren 2020, så det skal tydeligvis ekstrem tørke til før fisken bukker under.

Onsøy JFF har restaurert området oppstrøms fossen med både gytegrus og skjul, og det ser svært bra ut. Vi elfisket mesteparten av det restaurerte strekket, men fant dessverre ingen fisk. Fossen kan være et vandringshinder ved gitte vannføringer, og kan forbedres for oppvandrende fisk ved å flytte på noen steiner. Senere på høsten 2020 ble det imidlertid filmet gytefisk på strekket, så det må elfiskes på nytt ved en senere anledning.

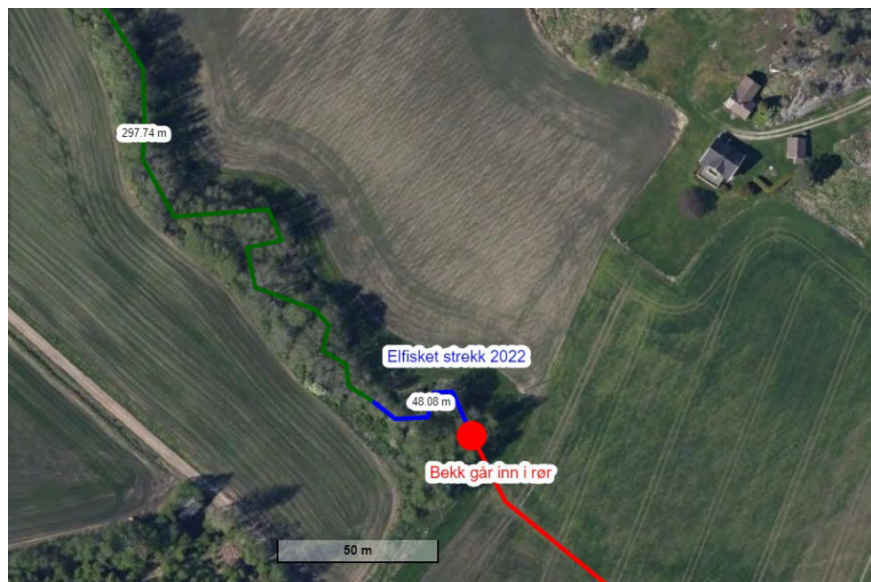
Figur 127 Elfisket strekk 2022, Vikaneveien 559.

Strekningen hadde bra med kulper og stein i løpet, men det trengs noe mer gytegrus. Ifølge Dahle blir det dårligere fysiske forhold for ørreten bare 200 meter nedstrøms.

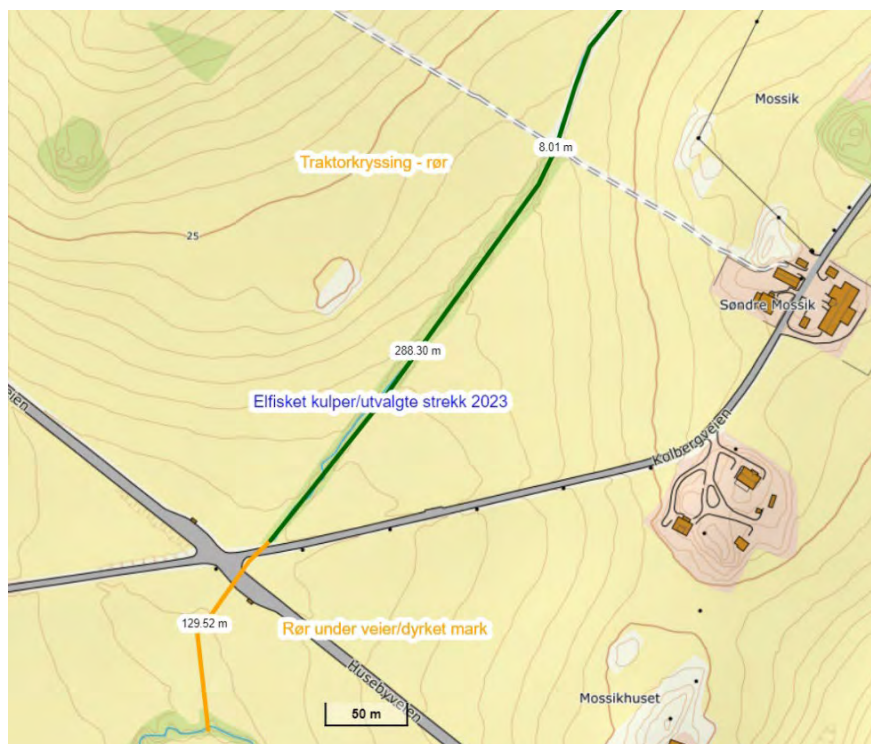
Figur 128 Elfisket/befart strekk 2023, Mossik

Strekningen ble elfisket stedvis en gang. Vi fanget 4 ørret (alle 0+) og to karuss (øverst mot traktorkryssingen). Ørreten kommer seg dermed sannsynligvis opp i bekken og gyter der. Karussen kommer sannsynligvis fra dammen sør for Ekveien.

Røret under traktorkryssingen vest for Søndre Mossik har relativt liten diameter, og er ikke optimalt plassert i fht. vannspeilet. Vi antar derfor at dette er et delvis vandringshinder.

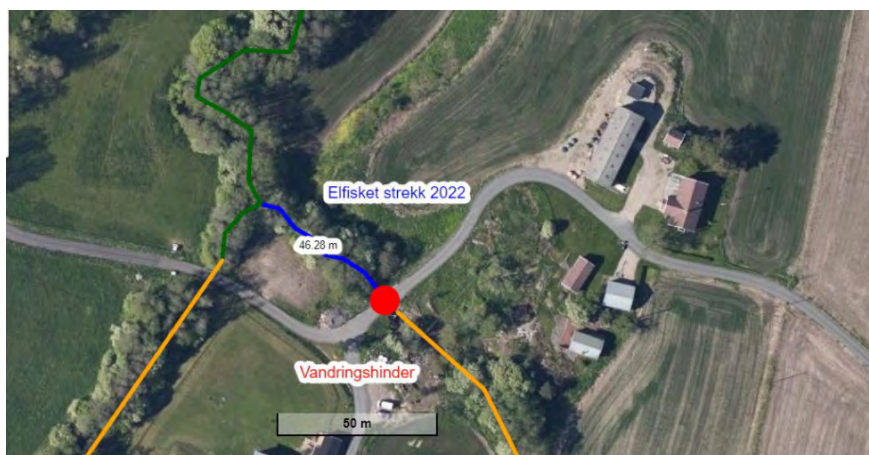
Figur 129 Elfisket strekk 2022, Vestre Kjenne

Både dette sideløpet, og løpet nedstrøms etter samløp med det andre sideløpet, hadde svært gode fysiske forhold for ørretyngel. Det var imidlertid litt lite gytegrus på strekningen.

Vi elfisket også tre kulper nedstrøms etter samløpet med de to bekkene. Her fant vi kun ei gjedde.

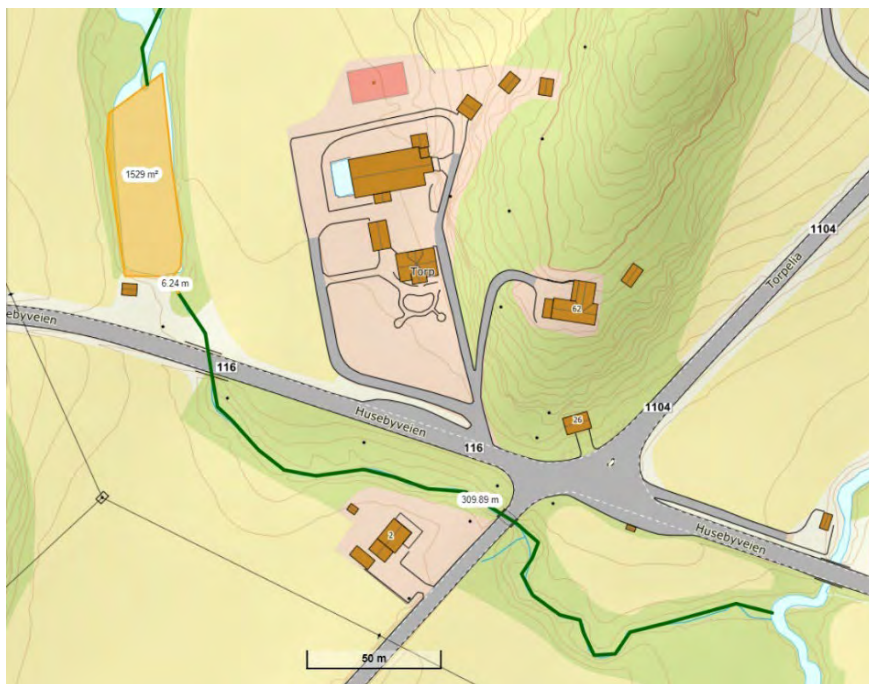
Figur 130 Befart område 2023, hovedløpet-Torpdammen.

Denne bekkestrekningen (cirka 310 meter lang) har lite fall, bortsett fra de siste cirka 30 meterne opp mot Torpdammen. Bekken går under to veier under bruer. Det er gode kantsoner.

Torpdammen kan være svært vanskelig å passere for sjøørret. Vi så derfor på mulighetene til å bygge om utløpet av dammen slik at fisken lettere kan passere denne. En god løsning vil være å bygge «trappetrinn»/terskler med sprangkulper nedstrøms rørene ut av dammen. I tillegg kan man anlegge en-to gyteplasser nedstrøms disse tersklene.

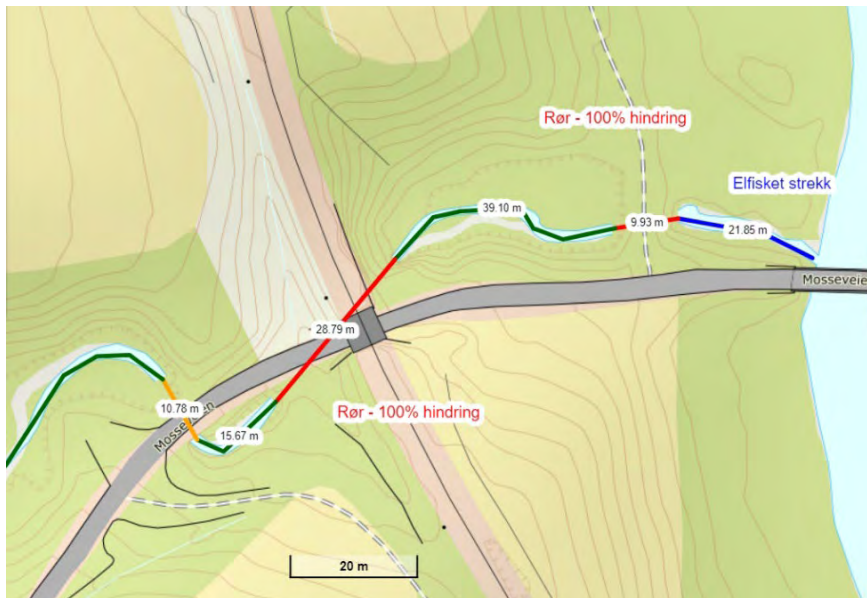
Figur 133 Elfisket strekk 2023.

Vi elfisket strekningen fra Seutelva og opp til de to rørene under veien. Det var noe veigrus oppunder rørene. Vi fanget ingen fisk.

Det var bra habitat og gyte/oppvekstområder oppstrøms rørene, med unntak av litt lite gytegrus. Røret under jernbanen lå høyt oppe og er i dag vandringshinder nummer to på nedre del av bekken. Vi elfisket ikke her. pH ble målt til 7.8.

- Rørene under veien nederst er i ferd med å ruste opp og bør byttes ganske snart. SMIL-midler bør være en mulighet, da formålet med kryssingen er tilgangen på landbruksområder på nordsiden. Dersom dette gjøres på rett måte kan fisken vandre opp til de 40 meterne oppstrøms, og bekken kan fungere som gyte- og oppvekstområde for ørret, iallfall dersom det tilføres noe gytegrus her.
- Det er i så fall også mulig å lage trappetrinn opp til røret som går under jernbanen og dermed gjøre resten av bekken tilgjengelig.

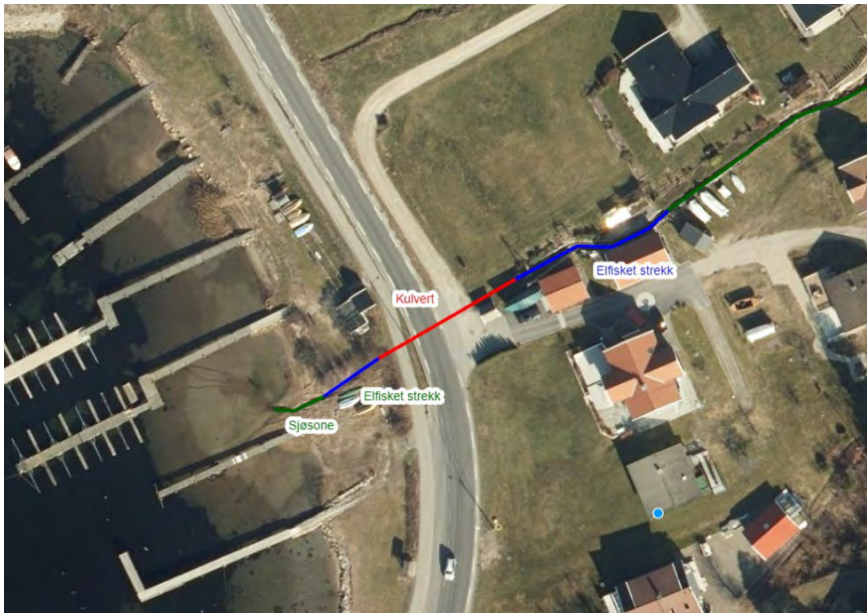
Figur 135 Elfisket strekk 2020. Rød kulvert skulle vært oransje.

Vi fisket først en strekning på cirka 10 meter nedstrøms Vikaneveien, og deretter cirka 35 meter oppstrøms Vikaneveien. Det var svært lite vann i bekken. Nedstrøms veien var det gytemuligheter for ørret, men under høyvann er det ikke mange meter som ikke blir satt under sjøvann. Oppstrøms veien var bekkeløpet svært tilgrodd med vegetasjon, og det var svært lite eksponert bunnsubstrat. Vi fanget 3 ål og en trepigget stingsild nedstrøms veien, og ingenting oppstrøms veien.

Sannsynligvis er bekken så liten at kun en og annen fisk vandrer opp for å (forsøke å) gyte i våte perioder på høsten.

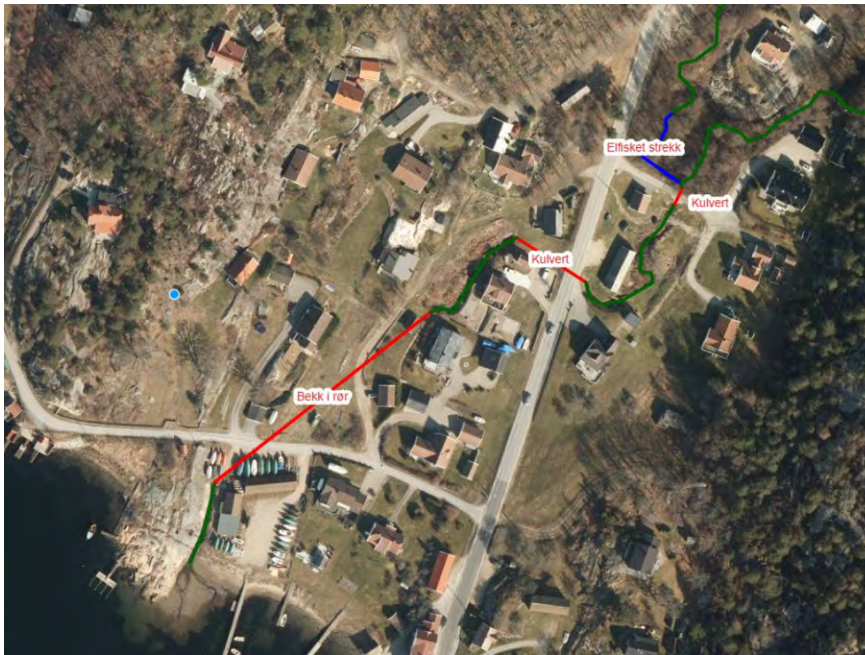
Figur 137 Elfisket og befart strekk 2020.

Vi elfisket cirka 30 meter i det vestre løpet oppstrøms stikkveien. Bekken hadde svært gode fysiske forhold for 0+, men vi fanget ikke en eneste fisk.

Det er åpenbart at fisken ikke klarer å vandre opp kulvertene fra utløpet i sjøen og opp forbi Vikaneveien. Den ene kulverten er privat og går under en hage, mens den andre går under fylkesvei 117. Den siste er forlenget av en grunneier nedstrøms fylkesveien. Om det er en eller begge kulvertene som fungerer som hinder kunne vi ikke vurdere ved befaringen.

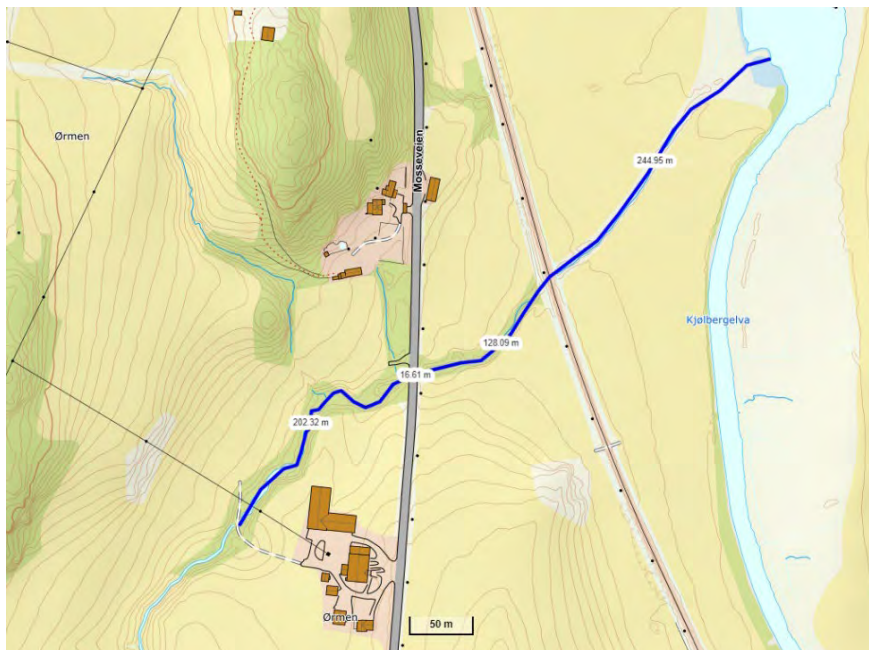
Figur 139 Elfisket strekk 2023 var opp- og nedstrøms fylkesveien (ikke avmerket i kartet).

Vi elfisket nedstrøms og oppstrøms røret under Mosseveien, totalt cirka 56 meter bekkestrekning (gjennomsnittlig bredde cirka 0,75 meter). Vi fanget kun fisk nedstrøms veien: 2 gjedder (0+) og en liten ål.
