# Anadrome bekker i Østfold

## Fiske- og habitatundersøkelser, status, og tiltak

### 2025

**Ole-Håkon Heier, Norges jeger- og fiskerforbund Østfold**

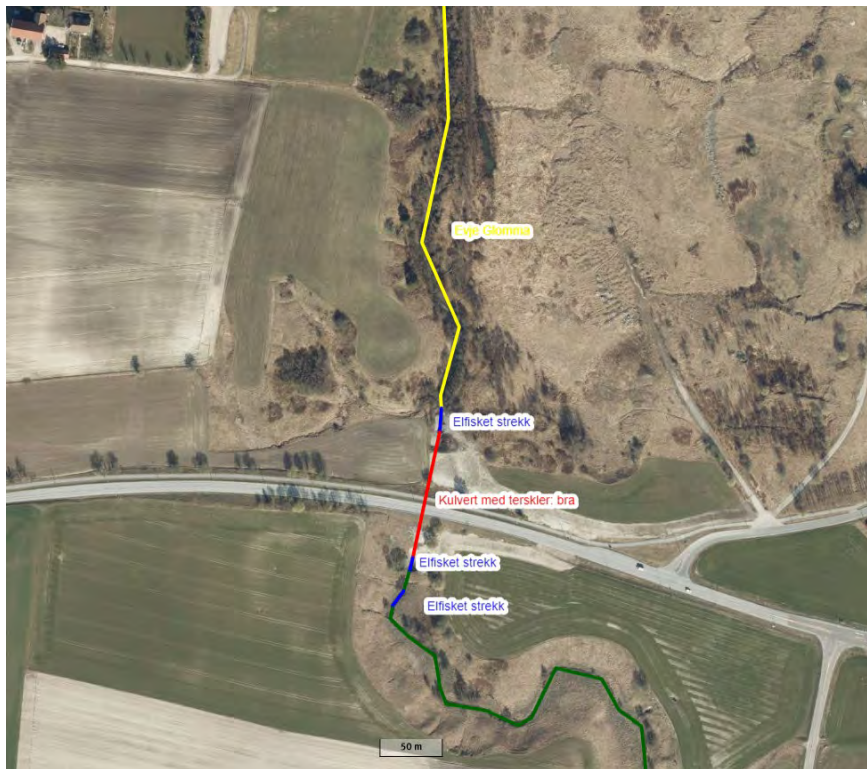
Figur 149 Elfisket strekk 2020, nedre del. Rød kulvert skulle vært oransje.

Vi sjekket til slutt kulverten under Vardeveien, som heller ikke ser ut til å være noe hinder for oppgang.

Vårt elfiske bekrefter dermed at det går opp sjøørret i Gretnesbekken for å gyte, og den lykkes med det. Men bekkens potensial er nok langt større enn hva som er tilfelle i dag.

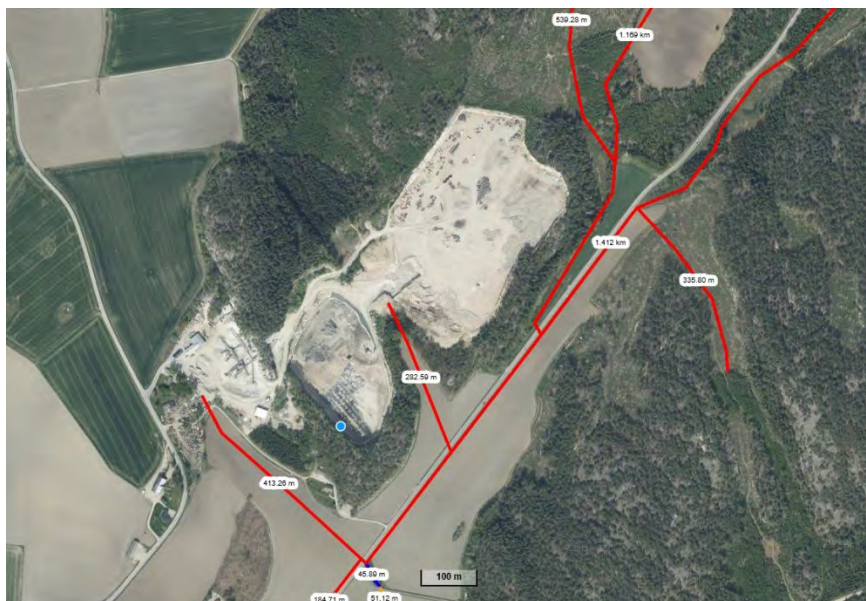
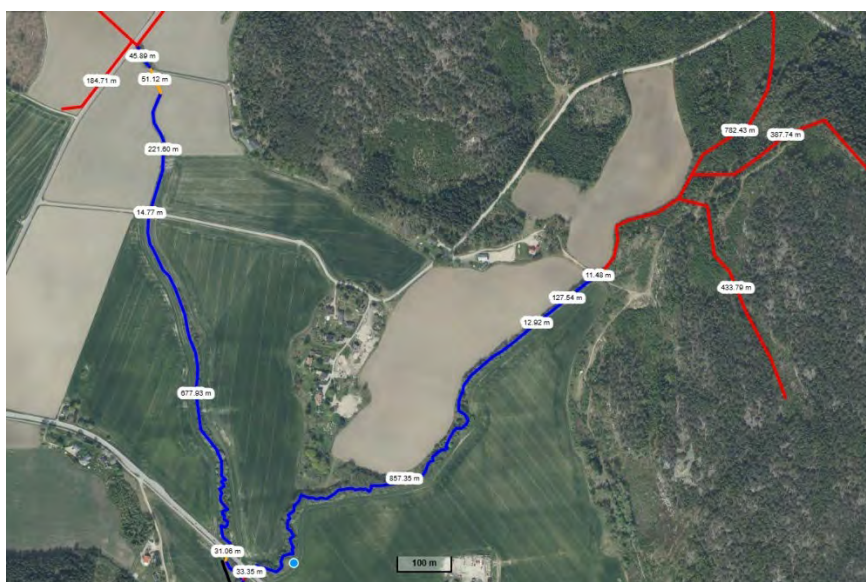
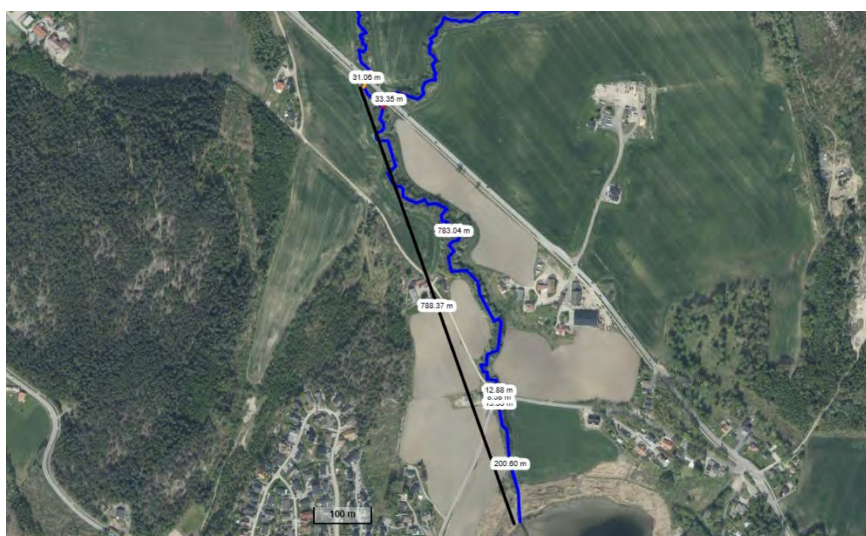
Figur 151 Oversiktskart 2025. Røde strekk i skogen skulle vært oransje.

Det vestre løpet heter Lindalbekken. Her er bekken sjørrettførende i drøyt 1000 meter før den forsvinner inn i rør under Vardeveien. Herfra kommer vannet fra hele høyden på begge sidene av Vardeveien mot nord.

Det østre løpet heter Opphusbekken. Dersom kulverten under fylkesveien ikke var et vandringshinder (per sommeren 2025), kunne ørreten vandret 970 meter videre opp bekken. Her kommer den til en kulvert under en liten skogsvei. Kulverten er plassert for høyt, dermed kommer fisken bare forbi under visse vannføringer. Greier den det, kan den vandre cirka 225 meter videre opp i skogen. Vannet kommer fra begge sider av Skjelinveien, fra både Vetatoppen og Ramnefjellet.

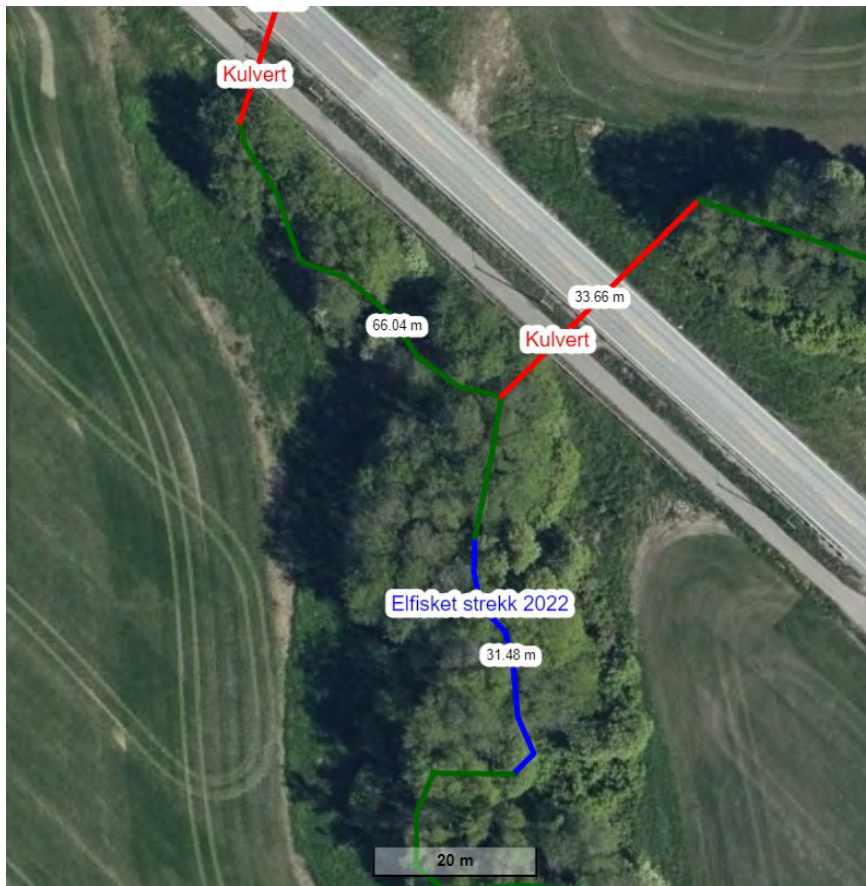
Figur 152 Elfisket strekk 2022, nedstrøms Haldenveien. Rød nordre kulvert skulle vært oransje.

Vi startet omtrent 250 meter nedstrøms grusveien fra Skjelinveien 40 og inn i skogen i øst. Herfra gikk vi cirka 60 meter oppstrøms gjennom flere kulper og grusdekte terskler foreningsmedlemmene har anlagt, og som ser like bra ut i dag. Det er også bra med høyerestående vegetasjon langs bekken. Vi fant ingen fisk. Dette viser at kulverten under Haldenveien i dag fungerer som en fiskesperre.

Bekken er for øvrig lagt i rør under grusveien fra Skjelinveien 40 og inn i skogen i øst. Dette røret ligger noe for høyt i fht. vannspeilet i bekken. Dermed må det en bestemt vannføring til i bekken for at fisken skal kunne komme seg videre opp. Dette kan løses ved å bygge en terskel i nedkant av kulpen nedstrøms røret, slik at vannspeilet går opp til rørets utløp.

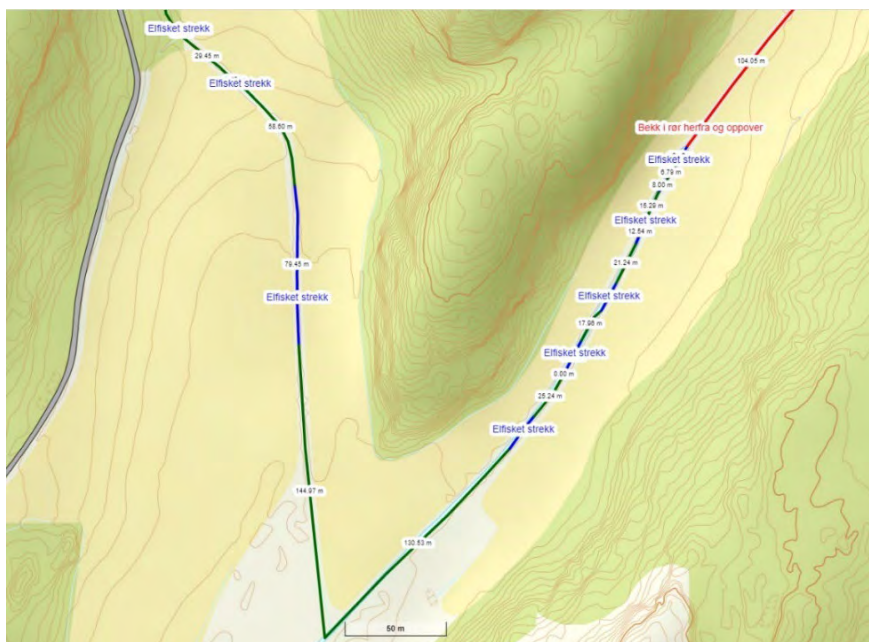
Figur 156 Elfiskede strekk 2021, nedre del.

Vi fant 7 ørret fra 140-235 mm lengde, på cirka 90 meter elfisket strekk overfisket en gang (45m<sup>2</sup>). Det gir en tetthet på minimum 16 fisk per 100m<sup>2</sup>. Så er det et ubesvart spørsmål om disse fiskene er resultatet av at fisk gyter på den lille grusen de kan finne i bekken, om fisk gyter i sidebekken og noen yngel så har vandret derfra til hovedløpet, eller om det er snakk om stasjonær ørret. Fisken så imidlertid ikke gammel ut, så vi heller mot en av de to første teoriene.

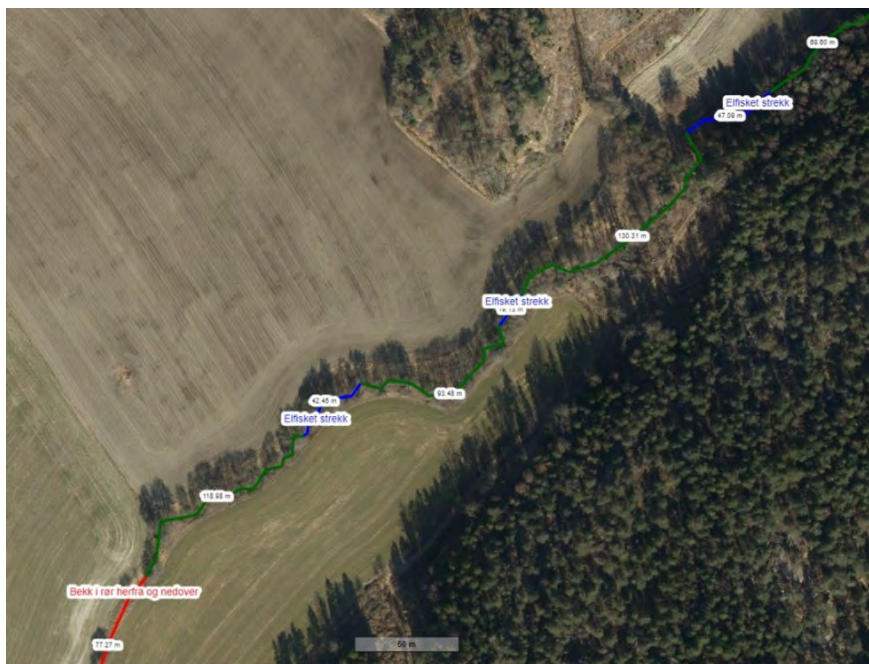
Figur 157 Elfisket strekk 2021, øvre del.

1800 meter oppstrøms bekketløpet går altså bekken igjen i et åpent løp. Her er det bra med trær og busker på bekkesidene der den renner gjennom jordene, og oppstrøms der igjen renner den i skog. Denne strekningen var et opplagt gyttestrekk med både grus (ikke veldig mye, men mer enn nok) og kulper. Vi elfisket utvalgte strekk i området, men fant ikke fisk. Røret synes altså å være et absolutt vandringshinder.

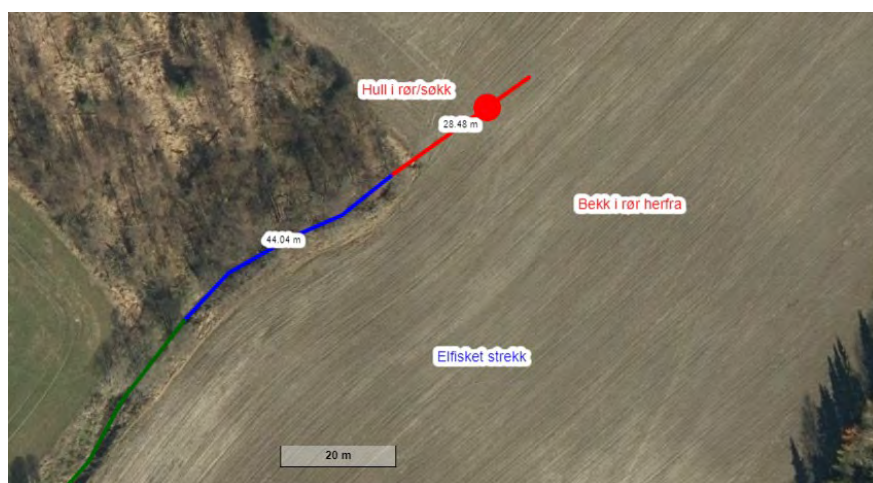
Figur 166 Elfisket strekk 2021, hovedløpet.

Vi elfisket også et 50 meter langt strekk i sidebekken opp mot Gansrød 5 (det lengste av de nedre sideløpene) til kulverten under veien, uten å fange noen fisk. Her er det en temmelig bra kulp. Det var både mindre og langt klarere vann i dette sideløpet. Det hadde blitt bra med vann i bekkene da vi elfisket, men dette sideløpet går nok sannsynligvis tørr mer eller mindre årlig.

Gansrødbekken er stor nok til at ørret burde kunne gyte og vokse opp der. Ett fungerende gyteområde på 10-20 meter øverst kan være nok til å fylle opp med ørret flere hundre meter nedstrøms. Vi må imidlertid bemerke at vi ikke sjekket hele strekningen ned til Gansrødbukta.

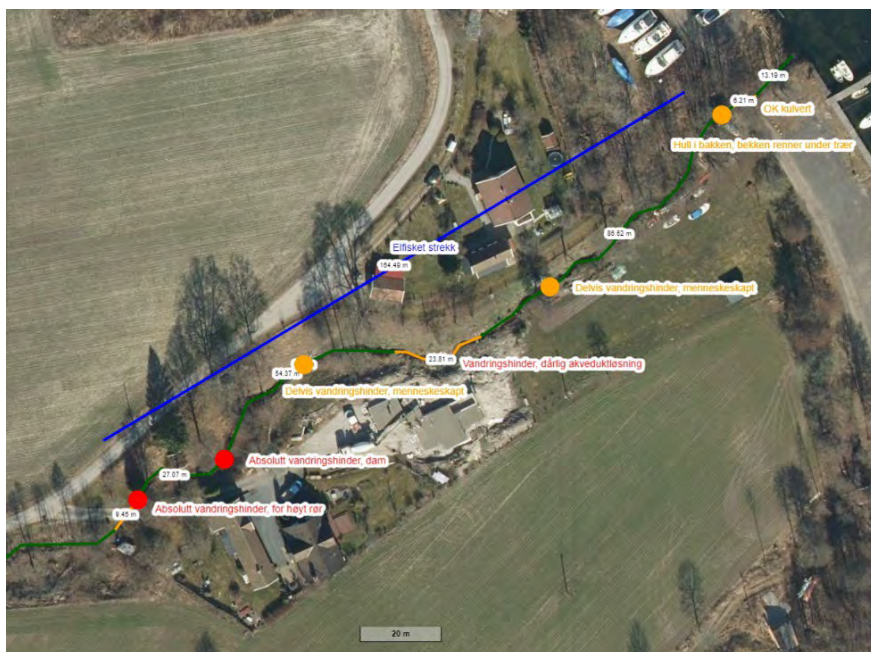
Figur 169 Elfisket strekk 2021.

Vi elfisket hele veien fra treklyngen oppstrøms huset over kulpen ved utløpet/raskanten, og opp t.o.m. kulpen øverst i hønsegården. Vi fant ikke fisk.

Holmbekken er nok i utgangspunktet såpass liten at den går mer eller mindre tørr år om annet. Samtidig er den såpass stor at sjørret burde lykkes med reproduksjon de årene den ikke går tørr. En rekke inngrep de nederste 200 meterne av bekken gjør dette imidlertid svært vanskelig.

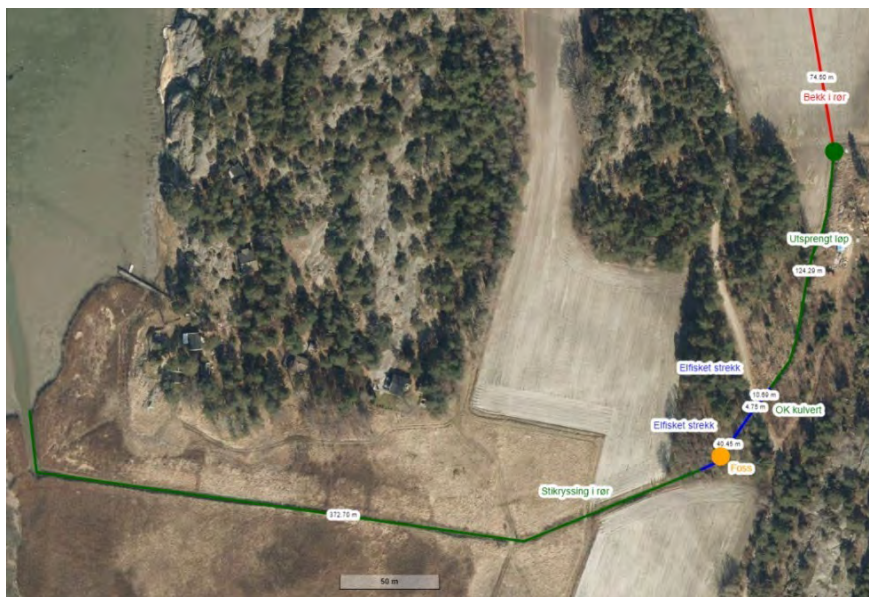
Figur 171 Elfisket og befart strekk 2021. Den lange nedre grønne delen av bekken er nok å regne som brakkvann og skulle vært farget oransje.

Husvikbekken bør kunne fungere som gyte- og oppvekstområde for ørret. Det forutsetter imidlertid at ørreten kommer opp fossen, og at det tilrettelegges bedre for fisken derfra og opp til bekkelukkingen. Vi laget noen steinterskler i fossen før vi dro videre på slutten av vårt besøk der.

Jørgen Torp kikket etter oppvandrende ørret på kvelden 23-11-21 og fant da minst 7 fisk oppstrøms fossen. Vårt tiltak virket dermed etter planen.

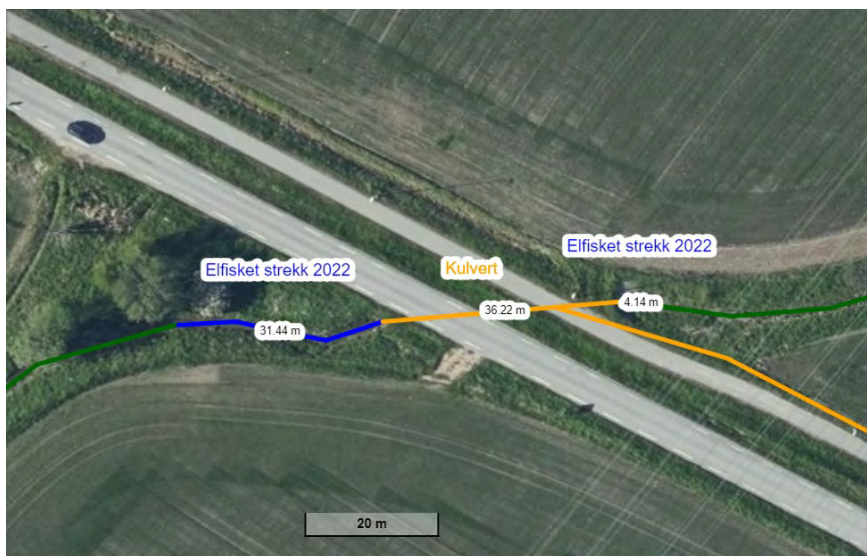
Figur 173 Elfisket strekk 2022. Det oransje strekket ned mot høyre er lukket og skulle vært rødt.

Vi fant ingen ørret, men derimot mer enn 5 av hver av artene trepigget stingsild og nipigget stingsild, både oppstrøms og nedstrøms kulverten.

Bekken har relativt bra dyp, opp mot 50-60 cm på elfisketidspunktet, men det er ingen gyteplasser for ørret i området.

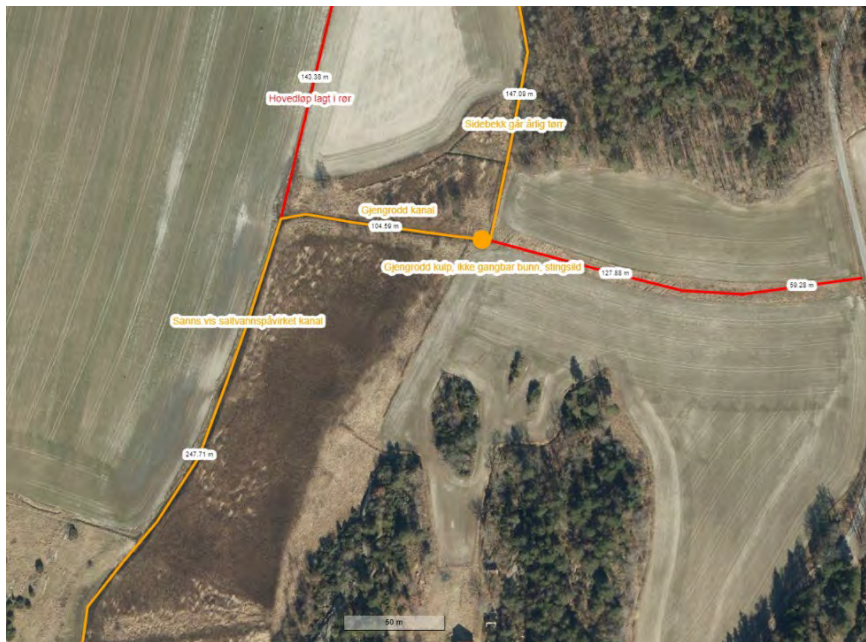
Figur 175 Undersøkt og elfisket 2021.

Vi elfisket kulpen der det østre løpet kommer ut fra bekkelukkingen. Vannet var sterkt farget, men vi fanget likevel flere nipiggede stingsild. Ingen annen fisk ble fanget.

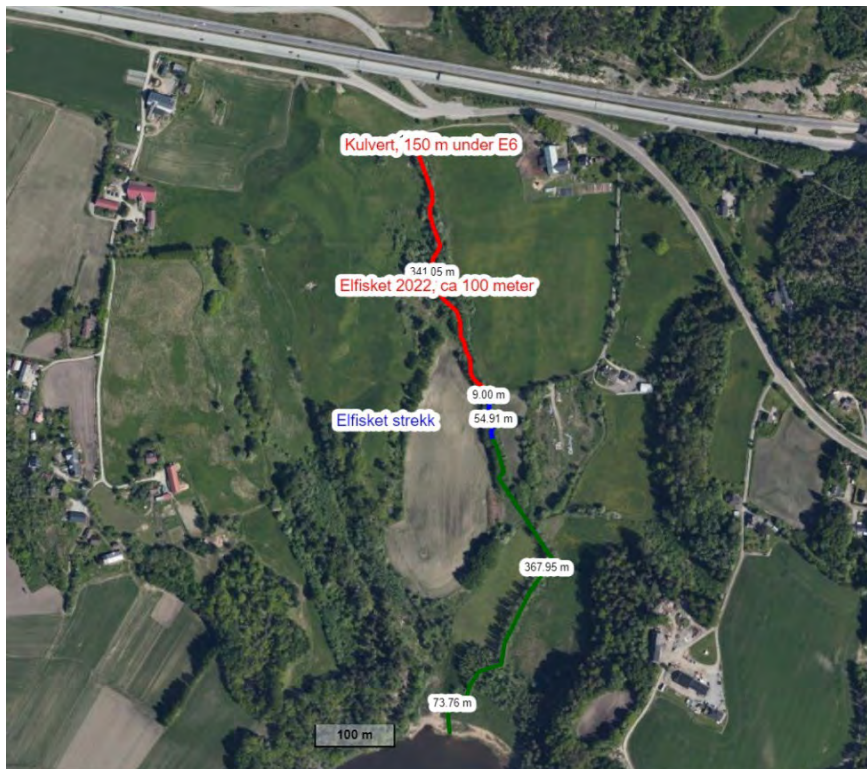
Figur 185 Befart og elfisket del 2022, øvre strekk.

Røret under E6/fv. 118 hadde relativt liten diameter, og området nedstrøms røret var sterkt preget av (jern)bakterier. I tillegg var det svært mye begroing (sopp/bakterier) og dårlig lukt i bekkeløpet nedstrøms kulverten. Det kom inn et mindre rør med ujevne utslipp på siden av kulverten, noe som kan ha antydnet utslipp av avløpsvann. Kommunen bekrefter at det ligger en gammel avfallsplass oppstrøms E6/fv. 118 (se også uttalelsen fra grunneier lengre opp). Sarpsborg kommune skal evaluere resipientovervåkingen, og det bør da vurderes om denne bekken skal med.

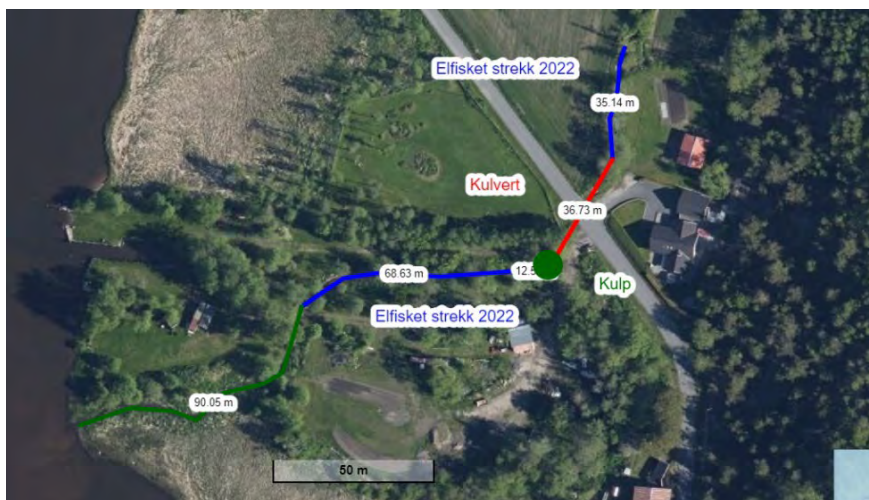
Figur 194 Elfisket strekk 2022.

Elfiske på et cirka 70 meter langt strekk nedstrøms kulverten ga mer enn 30 små skrubber, og 5 årsunger av karpefisk (antatt stam). Bunnen i bekken besto av relativt fast leire, men i kulpen var det mye mudder og umulig å gå. Det var relativt klart vann og lav vannføring, men det var ikke mulig og se bunnen på kulpen.

Vi elfisket deretter et 35 meter langt strekk oppstrøms kulverten, med klart vann og svært liten vannføring. Bunnen var relativt fast, og besto for en stor del av fin sand, med noe fin grus enkelte plasser. Noen mindre kulper var opptil 40 cm dype. Vi fant imidlertid ingen fisk.

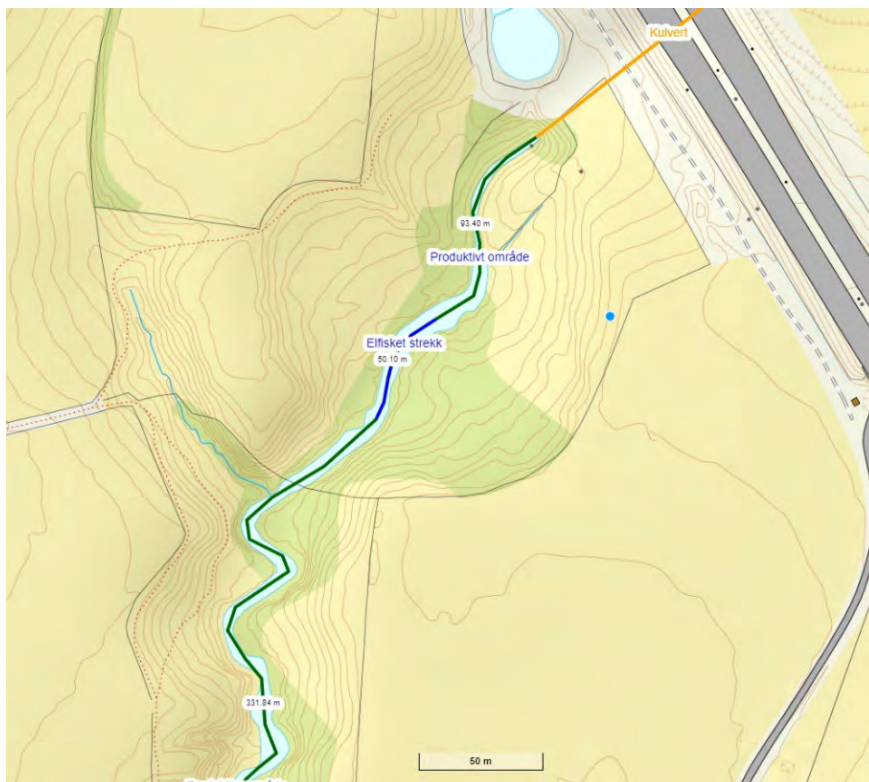
Figur 206 Elfisket strekk 2021, Bø nord.

Morten Pettersen, Terje Darum, Bjørn Tore Kjølholt (NJFF sjørretriket), og Ole-Håkon Heier elfisket et 50 meter langt strekk (150 m<sup>2</sup>, 3 ganger overfiske) med utstrekning fra cirka 40 meter nedstrøms kulpen nedstrøms E6 og nedover, den 20-8-2021. Det var svært liten vannføring. Her var vi i den øvre delen av beiteområdet til kuene og vannet var klarere. Det var imidlertid her også såpass mye leire på bunnen at ikke vannet rakk å klarne før neste elfiskerunde. Det kan ha gitt en liten underestimering, men resultatene fra runde til runde tyder på at dette avviket neppe var stort.

Vi fanget 116 ørret, noe som gir 87 ørret/100 m<sup>2</sup>. 63 av disse fiskene var 50-80 mm (0+), mens resten var 100-220 mm (1+, 2+, 3+/stasjonære). Det er en god fordeling.

Området er representativt for den øvre delen av et 900 meter langt strekk nedstrøms E6 der det bør kunne bli et meget godt habitat for både gyting og oppvekst.

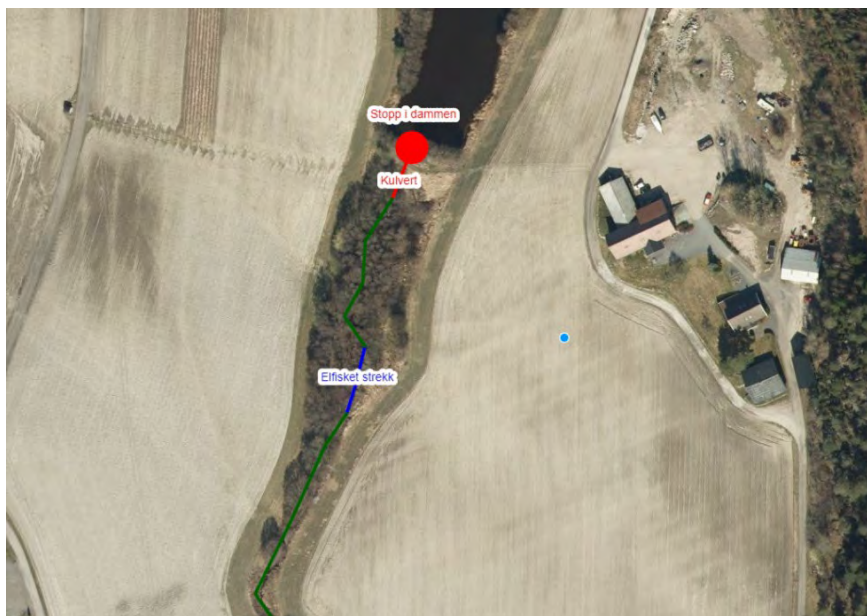
Figur 208 Elfiskede strekk 2020, nord.

Kjell Cato Strand (Nedre Glomma og Omland Fiskeadministrasjon), Morten Pettersen, Marius Olafsen og Ole-Håkon Heier elfisket et 35 meter langt strekk (35 m<sup>2</sup>) målt fra kulverten under fylkesveien og nedstrøms 26-8-2020. Det var liten vannføring og klart vann, og meget gode elfiskeforhold.

Vi fanget hele 194 ørret på 3 ganger overfiske, noe som gir svært gode 577 ørret/100m<sup>2</sup> bekk. Langt de fleste (147) fiskene var 0+ (40-80 mm), men det var også en tydelig topp med fisk på 85-150 mm (1+). 4 fisk var 160-170 mm. De øverste 10 meterne mot kulverten under fylkesveien var godt habitat for større fisk, og det var da også der vi fant flest av disse. I tillegg fanget vi tre små ål og to skrubber.

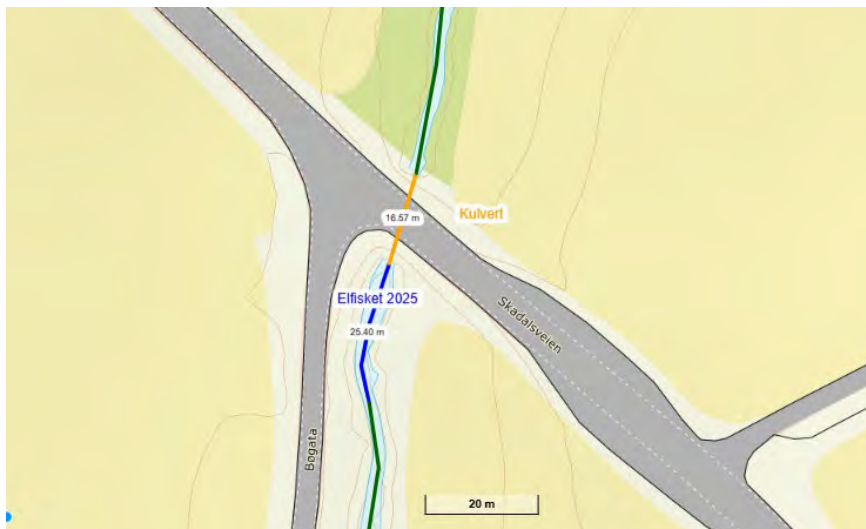
Figur 212 Elfisket strekk 2025.

Hele strekningen fra juvet via Skadalsveien opp til Haugeveien har ganske bra kantsoner. Det mangler imidlertid for en stor del trær i kantsonen fra juvet opp til Skadalsveien.

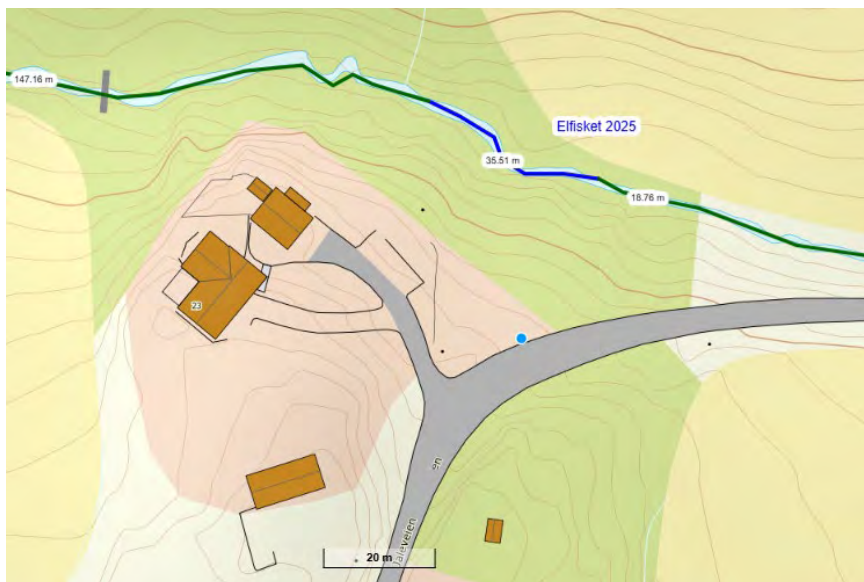
Figur 215 Elfisket strekk 2025.

Vi elfisket så **Jalebekken ved Jaleveien 23**. Vi gikk cirka 35 meter nordøst for adressen (26,25m<sup>2</sup>, en gangs overfiske). Maksimalt dyp var cirka 0,4 meter. Vi fanget 21 ørret (0+, 70-100 mm). Dette gir en tetthet på minst 80 ørret/100m<sup>2</sup>. Strekningen går for en stor del i relativt tett skog, med bra habitat, men med lite gytegrus på det aktuelle strekket. Vi gikk ikke de resterende 150 meterne opp til bekkelukkingen. Strekningen bør gås på våren for å se på eventuelle tiltak i hele Jalebekken oppstrøms Skadalsveien.

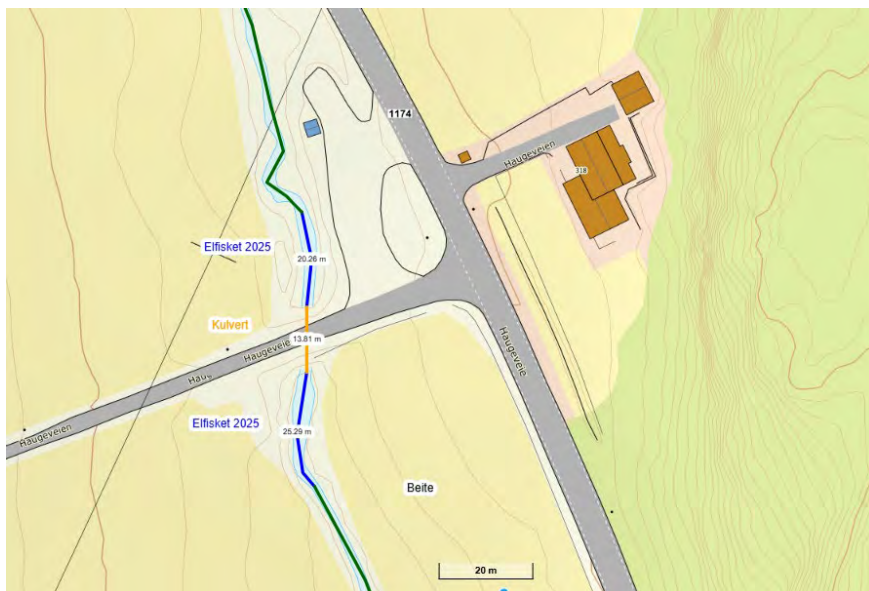
Figur 216 Elfisket strekk 2025.

Vi dro deretter videre opp i hovedløpets øvre deler (Haugebekken) og elfisket **Haugebekken ved kulverten under stikkveien til Haugeveien 321-325**. Vi elfisket 25 meter nedstrøms kulverten og 20 meter oppstrøms kulverten (56,25m<sup>2</sup>, en gangs overfiske). Selve kulverten var et stålrør, som hadde rustet opp en del nederst. Røret var neppe noe vandringshinder, men likevel burde det anlegges et par terskler opp mot rørtløpet for å lette vandringen, ikke minst pga. den stygge rustkanten på røret som kan skade fisk på vei ned. Her kan det også legges ut gytegrus. Maksimalt dyp var cirka 0,5 meter

i kulpen nedstrøms røret. Det var beite for storfe på østsiden av bekken nedstrøms røret. Her var bekkeløpet tråkket helt i stykker, og det var ikke mulig å gå i leira på bunnen. Oppstrøms dette beitet var bekkvannet klart. Beitet hadde åpenbart mye av skylden for at siktedypet lengre ned i bekken var såpass dårlig. Det var svært mye søppel i bekkeløpet oppstrøms røret. Kilden var åpenbart plassen ved veien, der det tydeligvis var lett for mange å stoppe og kaste ut det søppelet de måtte ha i bilen. Bekkeløpet oppstrøms røret var ganske sterilt, her bør det legges ut stor stein. Vi fanget 7 ørret (0+, 70-105 mm, og en fisk på 220 mm), der kun en av disse (0+) var oppstrøms røret. Dette gir en tetthet på minst 12 ørret/100m<sup>2</sup>.

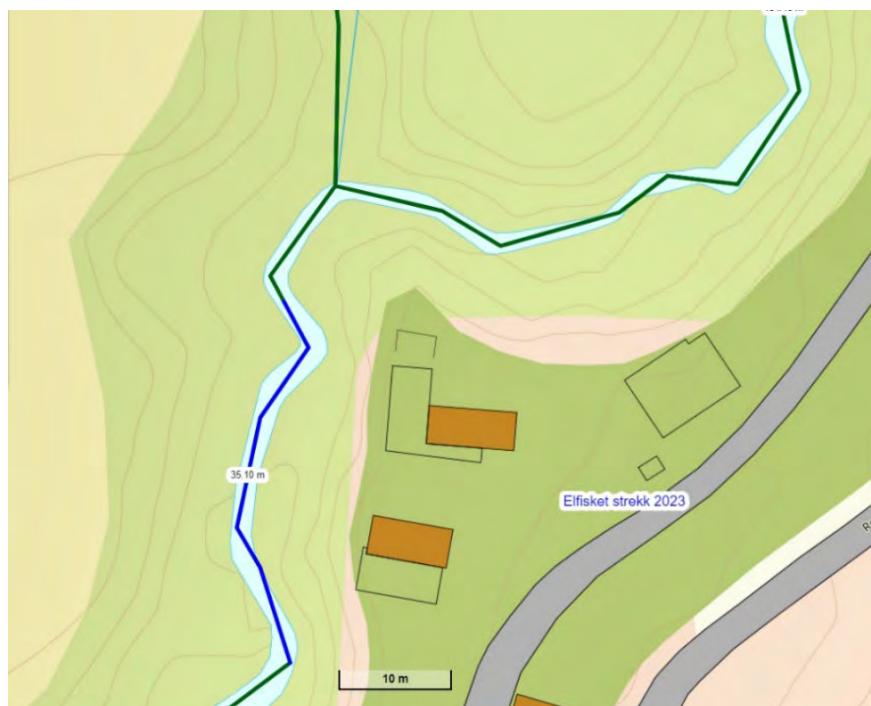
Figur 223 Elfisket strekk 2023, nedre del hovedløpet.

Vi elfisket en stasjon på **den nedre strekningen i hovedløpet**, fra forbygningen og 35 meter oppstrøms til en sving i bekken med en grusterskel (52,5m<sup>2</sup>, 2 ganger overfiske). Her fanget vi 19 ørret, noe som gir en estimert tetthet på minst 37 ørret/100 m<sup>2</sup>. 15 av disse fiskene var 55-70 mm (0+), mens 4 fisk var 105-115 mm (1+).

pH ble målt til 6.25. Siden vannet i hovedløpet er langt surere lengre opp (se under), kan det ha vært ugunstige forhold for ørret nedstrøms der vannet fra hovedløpet (pH 5.14, mye humus) blander seg med sideløpet fra nord (pH 6,36, nesten ikke humus).

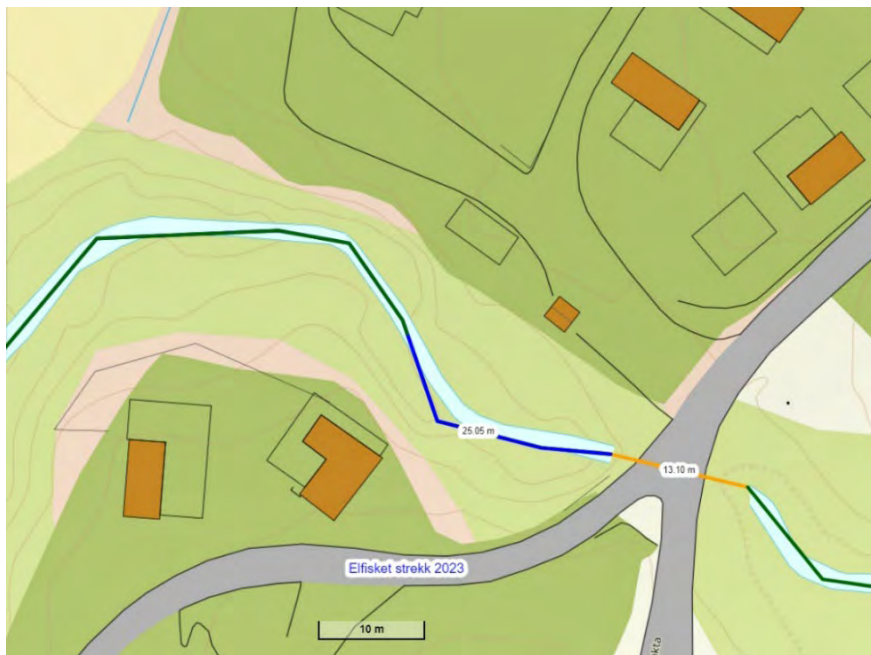
Figur 224 Elfisket strekk 2023, midtre strekk hovedløpet.

Vi elfisket en stasjon på den **midtre strekningen i hovedløpet**, fra kulverten under Revebukta-veien og ned til slutten av strykene nedstrøms. Strekningen var 25 meter lang (25m<sup>2</sup>, 3 ganger overfiske). Her fanget vi 36 ørret, noe som gir en estimert tetthet på 150 ørret/100 m<sup>2</sup>. Alle fiskene var 0+ (45-70 mm).

pH ble målt til kun 5.14, noe som var overraskende surt gitt at det var lav vannføring i august. Flyfoto viser imidlertid at store deler av det ovenforliggende nedbørfeltet består av skog med en stor andel myr. Deler av dette området er sluttavvirket og myrene har blitt grøftet det siste tiåret (kilde: Norge i bilder). Jfr. også Karlsen (2015) sitt spørsmål om dårlig vannkvalitet på denne strekningen: det var sannsynligvis samme problem den gangen, men han hadde ikke pH-meter.

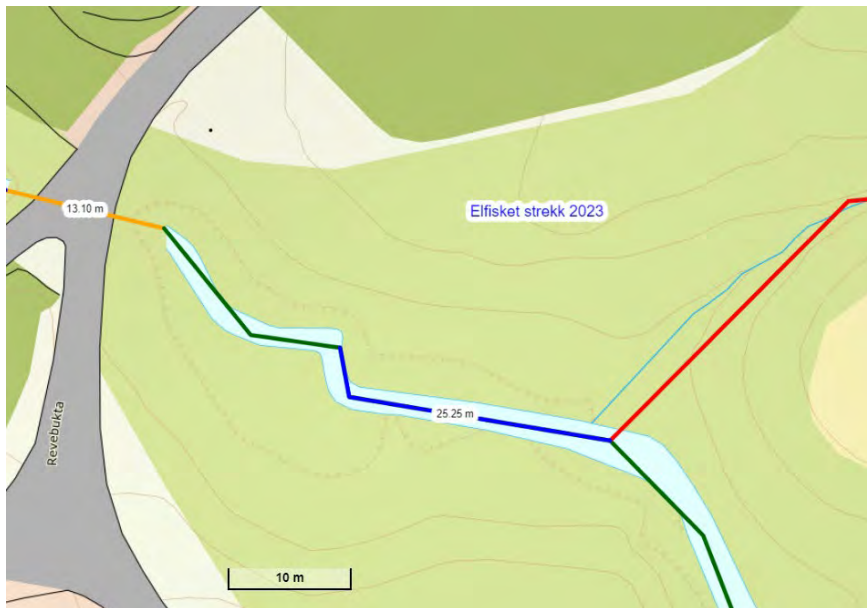
Figur 225 Elfisket strekk 2023, hovedløpet oppstrøms Revebuktaveien. Sidebekken skulle vært oransje.

Vi elfisket en stasjon **oppstrøms røret under Revebukta-veien**, fra cirka 15-20 meter oppstrøms røret og 20-25 meter opptil sidebekken fra nord (1 gang overfiske). Her fanget vi ikke fisk.

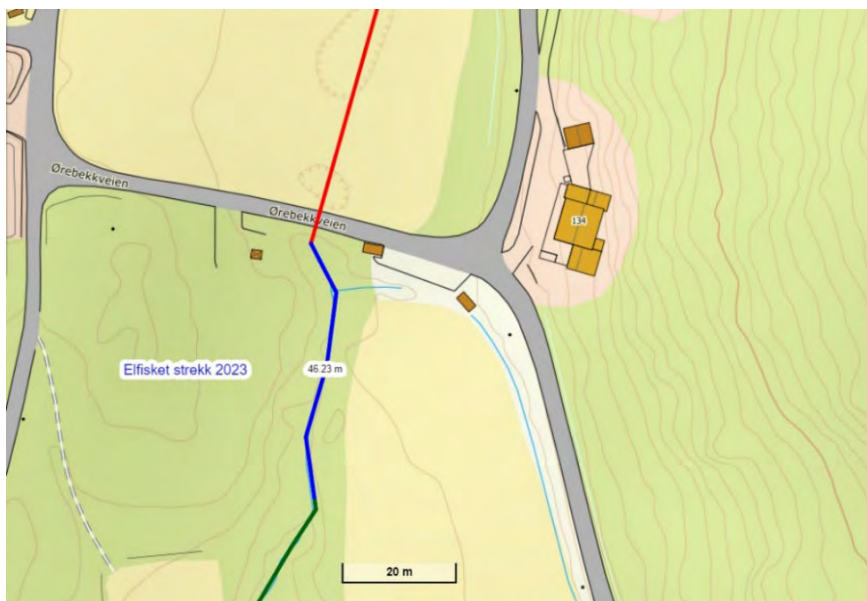
Figur 226 Elfisket strekk 2023, øverst sideløp i nord.

Vi elfisket en stasjon **øverst i det største sideløpet i nord**, fra Ørebekkveien og 46 meter nedstrøms (34.5m<sup>2</sup>, 3 ganger overfiske). Vi startet cirka 4 meter oppstrøms øvre grensestein og gikk til og med kulpen nedstrøms rørutløpet. Her fanget vi 92 ørret, noe som gir en estimert tetthet på solide 281 ørret/100 m<sup>2</sup>. 68 av disse fiskene var 40-80 mm (0+), mens 18 fisk var 90-125 mm (1+). De resterende fiskene var 140, 175, 185, 195, 225 og 250 mm. pH ble målt til 6.36.

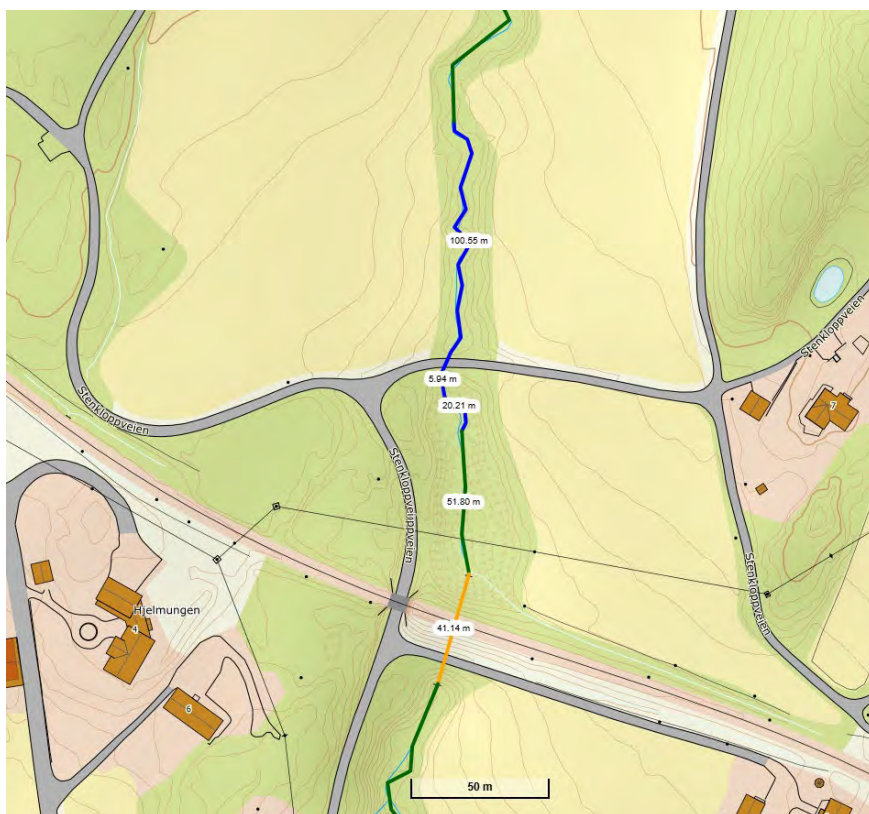
Figur 237 Elfisket strekk 2025.

Vi fanget totalt 10 ørret; 9 av disse var 1-åringer, en sannsynligvis en 2-åring. Fisken ble fanget både opp- og nedstrøms veien. Det er bygget en terskel under brua, men fisken passerte åpenbart både fossen og terskelen. Oppstrøms veien var bunnen ganske løs med en del mudder, og noe stein. Lite gytegrus.

Ut fra kartet kan imidlertid fisken sannsynligvis vandre 2400 meter videre oppover uten at det er veldig mye fall eller noen veikryssinger å se på kartet, og det er mer fall i bekken lengre opp, ergo også mer sannsynlighet for gytegrus. Nordvest for Stenklopp kommer et fall på rundt 4 meter på 15-20 meter bekkelengde, så her kan det være et mulig hinder. Herfra skifter bekken navn til Syverstadvannbekken og fortsetter iallfall 2000 meter til opp til Syverstadvannet.

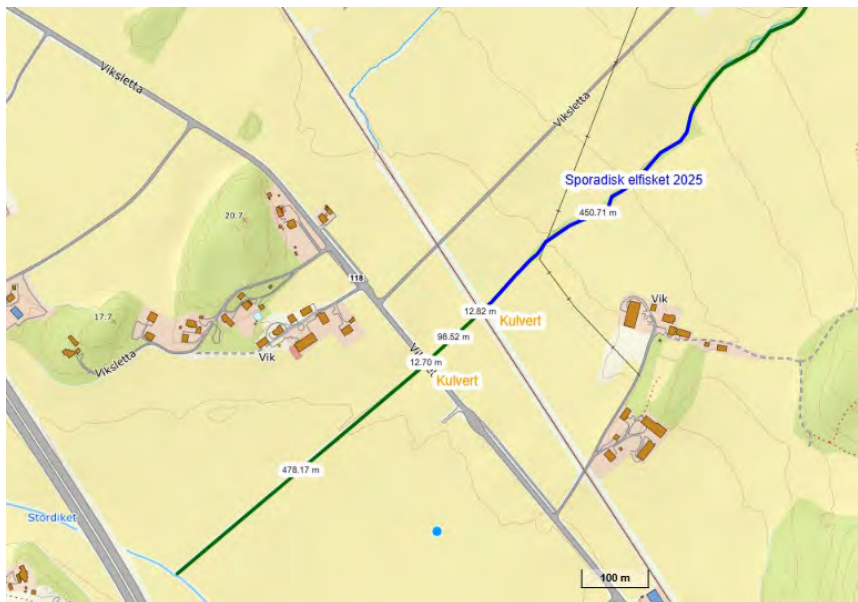
Figur 238 Elfisket strekk 2025.

Kantsonene var i utgangspunktet bra, men grunneieren på nordvestsiden av bekken hadde brukt krattknuser ganske voldsomt, og stedvis lå restene i bekkeløpet.

Bekken ble vurdert uaktuell for ørret.

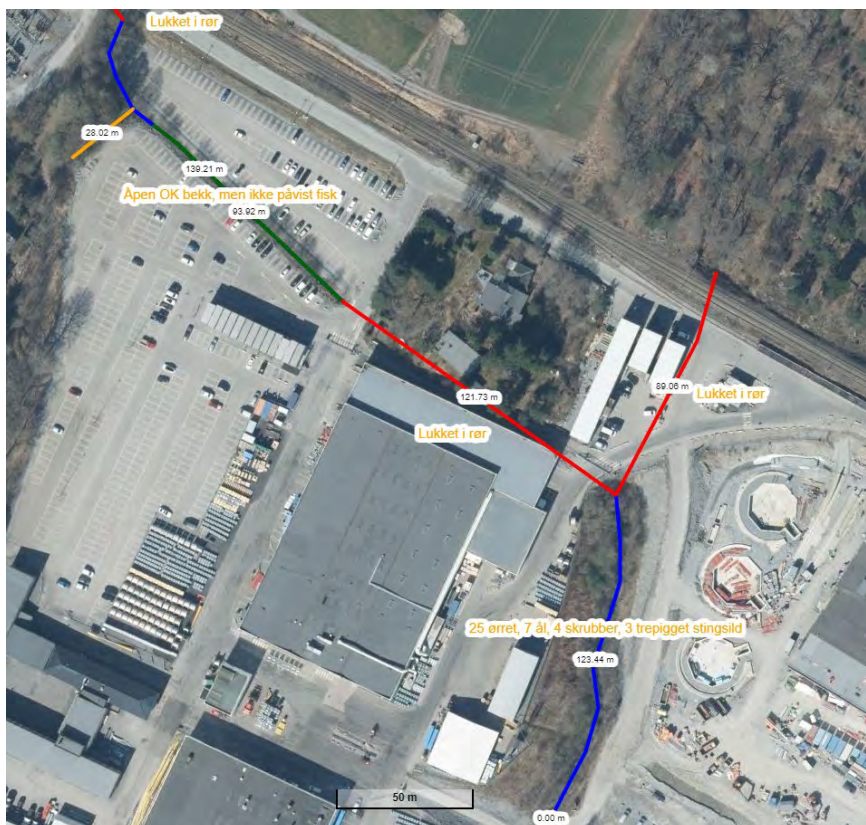
Figur 240 Elfiskede strekk 2024.

Vi gikk deretter opp til der det vestre løpet kommer opp i dagen mellom to parkeringsplasser. Det er en rist på nedgangen til røret i østenden av parkeringsplassen ned til bekkens nedre del. Fisk skal kunne passere greit mellom gitteret, men vi måtte fjerne en del kvist og annet som hadde tettet den nedre delen av rista. Dersom sjøørret kommer opp gjennom røret er bekken egnet for gyting og som oppvekstområde, da det er helt greit fall og ganske gode kantsoner. Det mangler imidlertid gytegrus.

Vi elfisket fra 10 meter nedstrøms vestenden av parkeringen og halvveis opp til kulverten under Knivsøveien/jernbanen (lengde strekning cirka 20-25 meter). Vi fant ikke fisk.

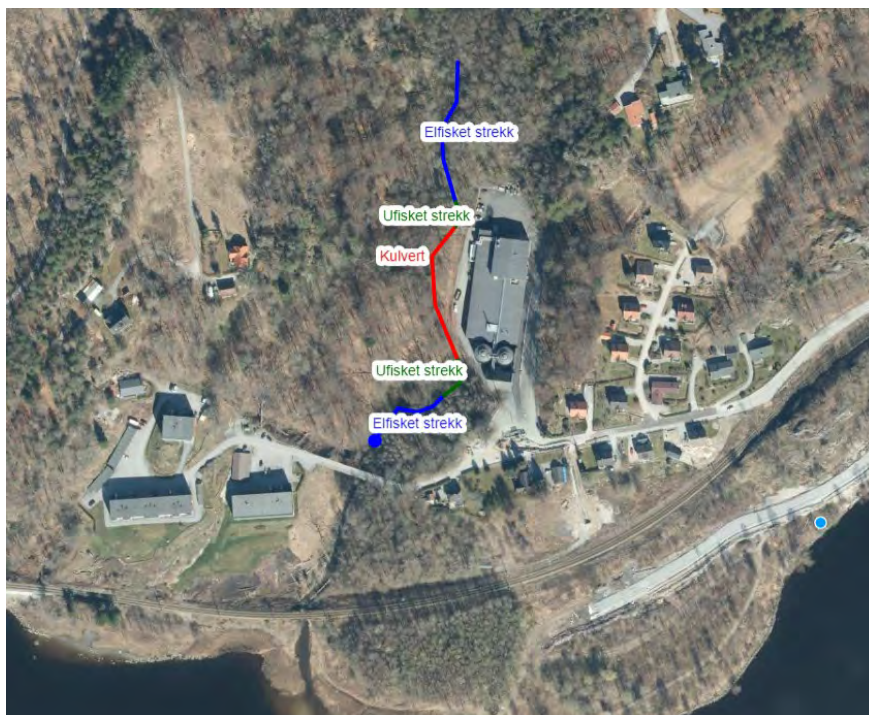
Figur 243 Elfiskede strekk 2020, nedstrøms og oppstrøms renseanlegget. Kulvert skal være oransje etter at det ble satt inn klaffeterskler i september 2021.

Oppstrøms renseanlegget gikk vi et 49 meter langt strekk fra innløpet til røret under renseanlegget og oppstrøms. På dette strekket (147 m<sup>2</sup>, 2 ganger overfiske) fanget vi 19 ørret (dvs. en tetthet på minst 13 ørret/100m<sup>2</sup>). Her var fangsten delt i to grupper; fisk på 85-115 mm og fisk på 190-320 mm.

Ser vi på toppene med fisk i den minste størrelsesklassen, var medianstørrelsen nedstrøms renseanlegget 80 mm og oppstrøms renseanlegget 100 mm. Det er sannsynlig at forskjellen i medianstørrelse har sin årsak i forskjeller i konkurranse og næringstilgang. Det var god plass mellom hver fisk oppstrøms renseanlegget.

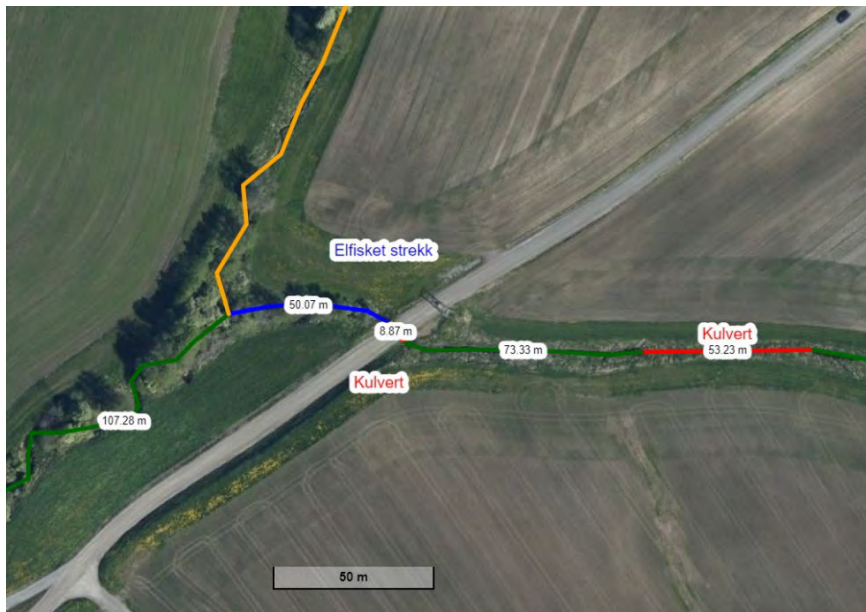
Figur 244 Elfisket strekk 2022, nordvest for Bislingen. Det oransje løpet mot nord skal være grønt.

Vi elfisket først en 50 meter lang strekning nordvest for Bislingen langt oppe i hovedløpet. Her gikk vi fra litt oppstrøms samløpet med sidebekken fra nord og opp til kulverten under Brødenveien. Det var mye mudder/slam og noe stein på bunnen, fine kulper, men lite fall og svært lite gytegrus på strekningen. Vannføringen var lav og vannet klart helt til vi hadde gått den første runden, da sikten ble langt dårligere pga. slammet og lite vannutskiftning. Vi fanget 30 ørret (62,5 m<sup>2</sup>, 2 ganger overfiske). Det gir en tetthet på minst 49 ørret/100m<sup>2</sup>. 0+ dominerte (70-95 mm), men det var også noen 1+ og større (5 fisk, 140-200 mm).

Det nederste strekket (nordvest for Bislingen) hadde relativt lav tetthet av ørret. Hele strekningen fra Strupebekken og opp til det nederste strekket bør derfor befares for å se om det kan være noen hindringer på veien.

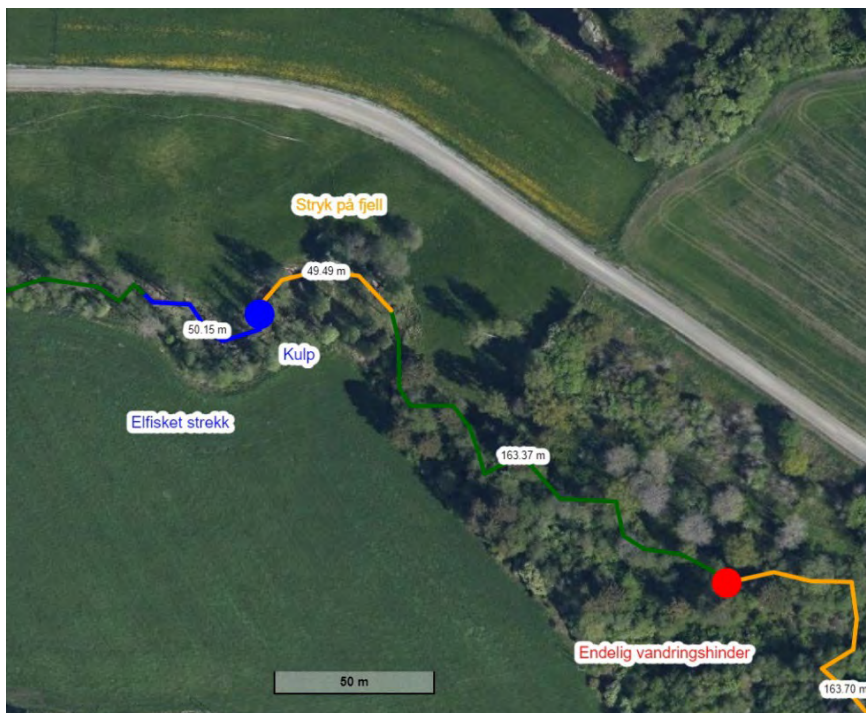
Figur 245 Elfisket strekk 2022, sørøst for Herrebrøden.

Vi elfisket deretter en strekning på 50 meter sørøst for Herrebrøden, cirka 620 meter oppstrøms strekket nordvest for Bislingen. Her gikk vi opp til en kulp nedstrøms et nesten 50 meter langt strykparti på fjell, som nok er et delvis vandringshinder. Strekingen ligger inne på et sauebeite, cirka 2/3 opp i beitet. Nedstrøms fossen/kulpen er det 3-400 meter med potensielle gyteområder, med mye gytegrus, stein, noen kulper og et meanderende bekkeløp med fint fall. Vannføringen var lav og vannet relativt klart, men preget av humus. Vi fanget kun 2 ørret (50 m<sup>2</sup>, 2 ganger overfiske), på 90 og 200 mm. Det gir en tetthet på 4 ørret/100m<sup>2</sup>.

Vi gikk også videre oppstrøms det delvise vandringshinderet oppstrøms strekningen sørøst for Herrebrøden. Her går for det meste bekken i skog, og veksler mellom kulper og strekninger med grus, mudder og stein. Cirka 165 meter oppstrøms det delvise vandringshinderet kommer et temmelig sikkert vandringshinder i form av en foss i et strykområde med stein/fjellbunn.

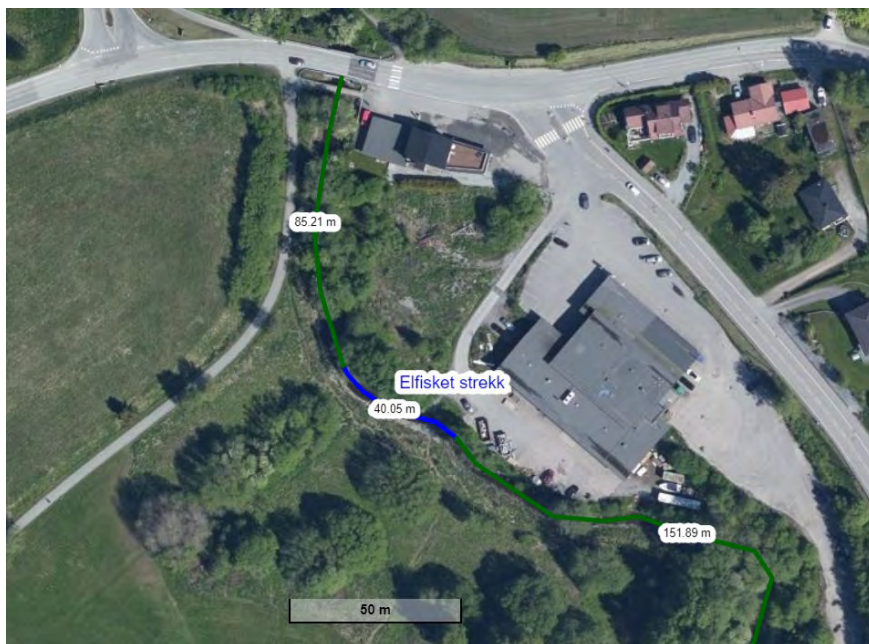
Figur 246 Elfisket strekk 2022, Rødsveien 74.

Det tredje strekket vi elfisket i hovedløpet lå rett nedstrøms innløpet fra Strupebekken, ved Rødsveien 74. Her har AJFF Halden anlagt flere gytestrekninger. Her gikk vi fra stryket ved Helberg blikkenslager opp til neste stryk. Strekningen på 40 meter besto derfor av cirka 20-25 % strykområder og 75-80 % kulpområde med dyp fra 70-100 cm. Det er bra med lavere kantvegetasjon på østsiden og en del trær. Det var middels siktedyp, og lav til middels vannføring. Vi fanget 94 ørret (120 m<sup>2</sup>, 2 ganger overfiske). Det gir en tetthet på 83 ørret/100m<sup>2</sup>. Det var god fordeling mellom årsklasser. 0+ dominerte (45-100 mm), men det var også en del 1+ (14 fisk, 130-165 mm) og større (20 fisk, 175-245 mm). Dette er ganske bra tall, på høyde med resultatene nedstrøms renseanlegget i 2020.

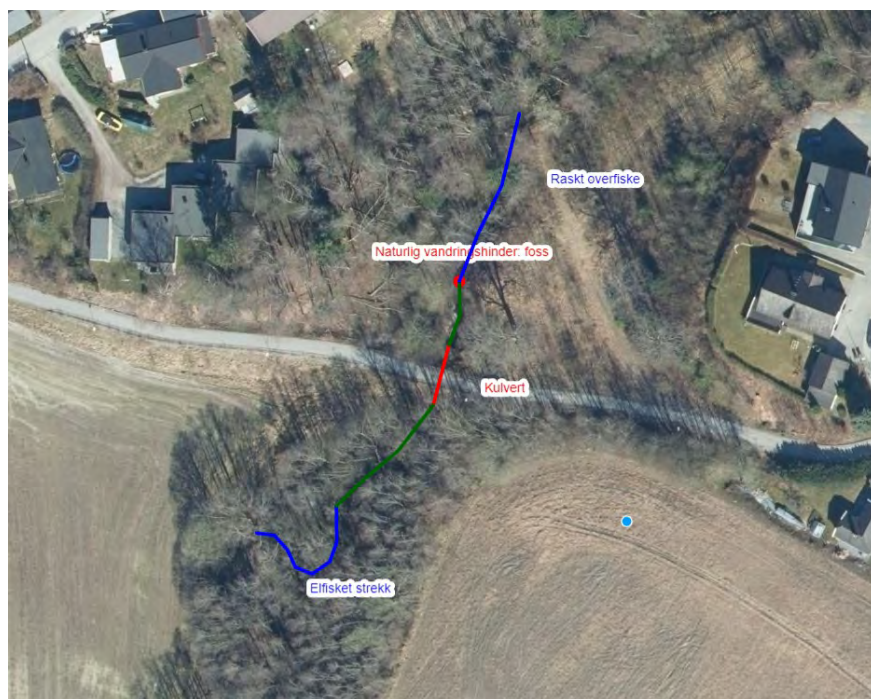
Figur 249 Elfiskede strekk 2020, Strupebekken. Rød kulvert skal være oransje.

Vi elfisket et strekk på 40 meter nedstrøms gangveien mellom Sollihøgda/Hugins vei (70 m<sup>2</sup>, 3 ganger overfiske). Bekken renner i løvskog og det er varierte forhold, med både kulper og gyteområder. Det var bra siktedyp og lav vannføring. Vi fanget 168 ørret (70 m<sup>2</sup>, 3 ganger overfiske). Det gir en tetthet på 251 ørret/100m<sup>2</sup>. 0+ dominerte (50-90 mm), men det var også mye 1+ og større (47 fisk, 100-200 mm). Dette er en meget bra bestand, og viser at dette er et mye brukt gyteområde.

I tillegg gikk vi 40 meter i bekken oppstrøms fossen i Strupebekken med hodelykt en gang i mørket. Vi fant ingen fisk oppstrøms fossen.
