# Anadrome bekker i Østfold

## Fiske- og habitatundersøkelser, status, og tiltak

### 2025

**Ole-Håkon Heier, Norges jeger- og fiskerforbund Østfold**

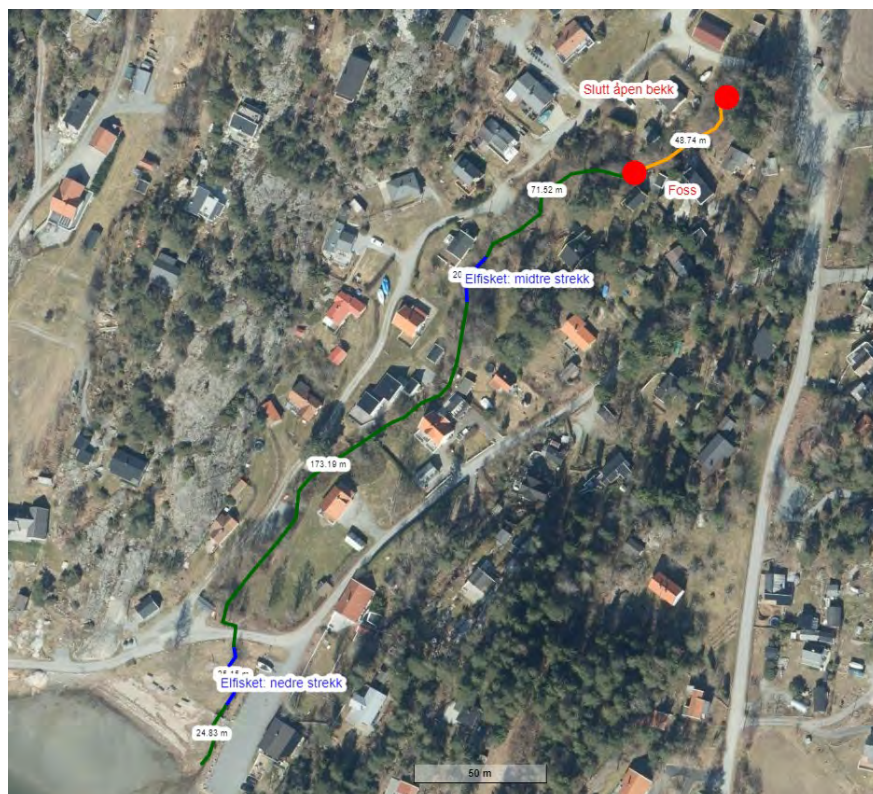
Figur 254 Elfisket strekk 2021. Oransje strekk er åpent, men oppstrøms naturlig vandringshinder.

Vaglen kunne bekrefte at det var mye små sjøørret å finne ute i selve Svalerødkilen deler av året. Det betyr at det er lite habitat for 1+ eller eldre på bekken, og de velger derfor å vandre ut tidlig.

Utover dette er Svalerødbekken en svært god liten produksjonsbekk for sjøørret.

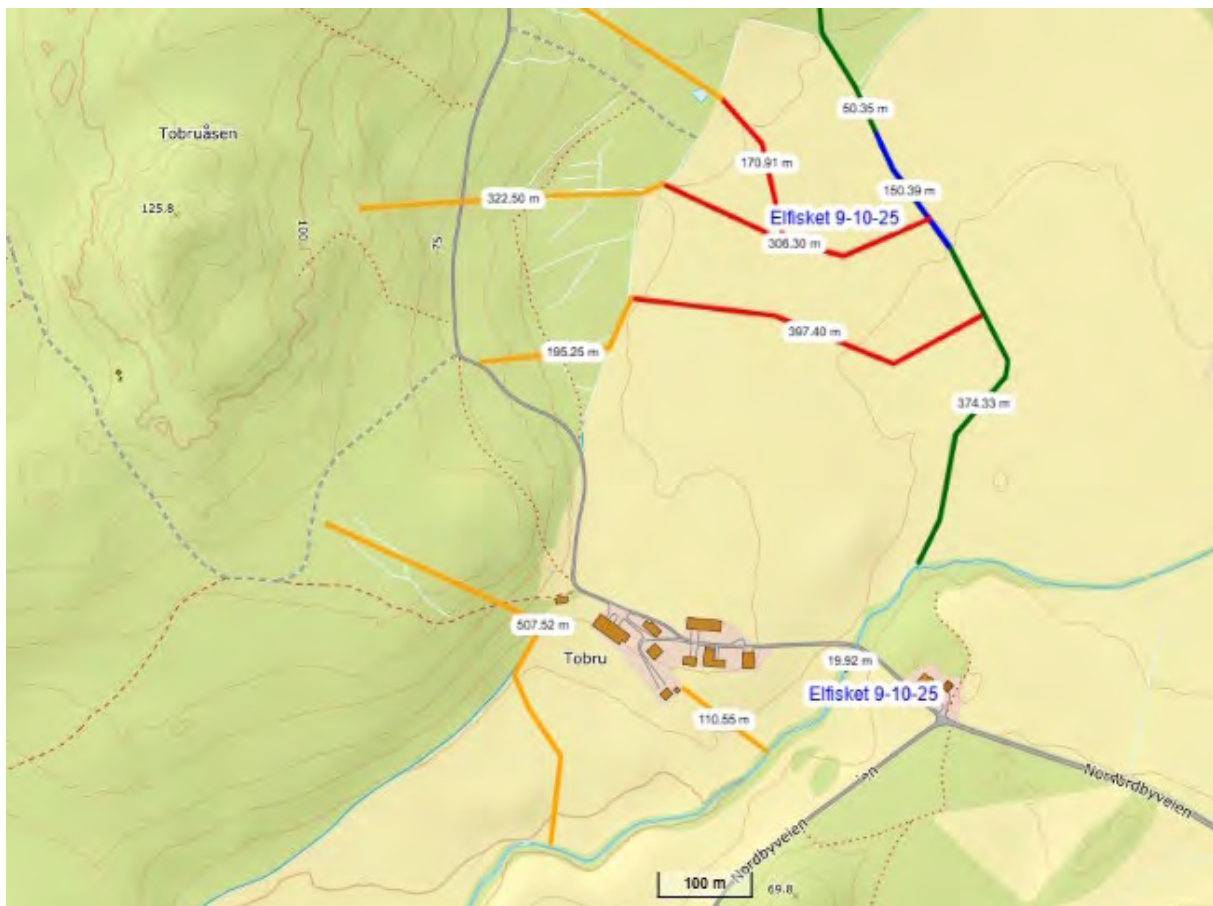
Figur 259 Elfiskede strekk 2025.

Deretter gikk vi oppover langs bekken som kommer fra skogen nord for Tobruåsen. Den hadde humøst vann, dyp ned mot 0,5 meter, og stadig mer gytegrus jo nærmere skogen vi kom. Det var gode kantsoner hele veien. Vi elfisket et 150 meter langt strekk fra cirka 200 til 50 meter fra skogen, men fanget ingen fisk.

Dessverre hadde vi ikke med pH-meter. Bekken burde vært brukbar for gyting og oppvekst for ørret, men det kan være at vannet er såpass surt at ikke egg og yngel overlever. Men det er bare spekulasjoner inntil vi har gjennomført pH-målinger.

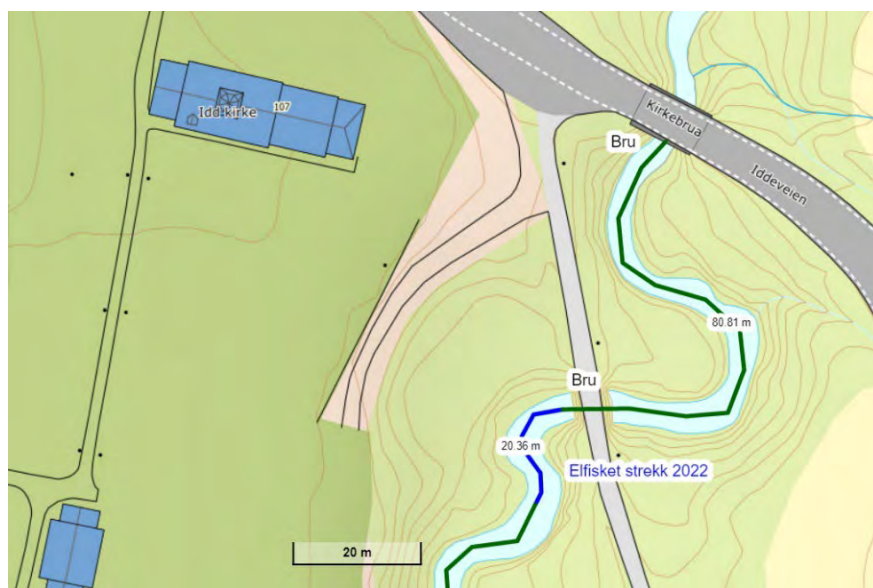
Figur 267 Elfisket strekk 2022, hovedløpet ved Idd kirke.

Bunnen besto for en stor del av sand/leire, men lite mudder. Leira og svært begrenset vannføring gjorde imidlertid at sikten var redusert på runde to og tre, uten at det hadde større betydning for resultatet.

Start var 20 meter nedstrøms gangbrua over bekken ved kirken, dvs. cirka 100 meter nedstrøms Iddeveien (fv. 220). Selve strekningen var 20 meter lang. Her fanget vi 72 ørret (3 ganger overfiske, 80m<sup>2</sup>). Det gir en tetthet på 96 ørret/100m<sup>2</sup>. Det var god fordeling mellom 0+ (41 fisk, 40-75 mm), og 1+ (31 fisk, 90-140 mm). Dette gjenspeiler at bekken her om regel er langt dypere enn da vi var der. Litt overraskende var det at vi ikke fanget 2+ eller bekkørret, men det kan også ha vært tilfeldig. Med en såpass tørr høst har nok fisken beveget seg mye i vassdraget. Vi fanget også 5 bekkeniøyer.

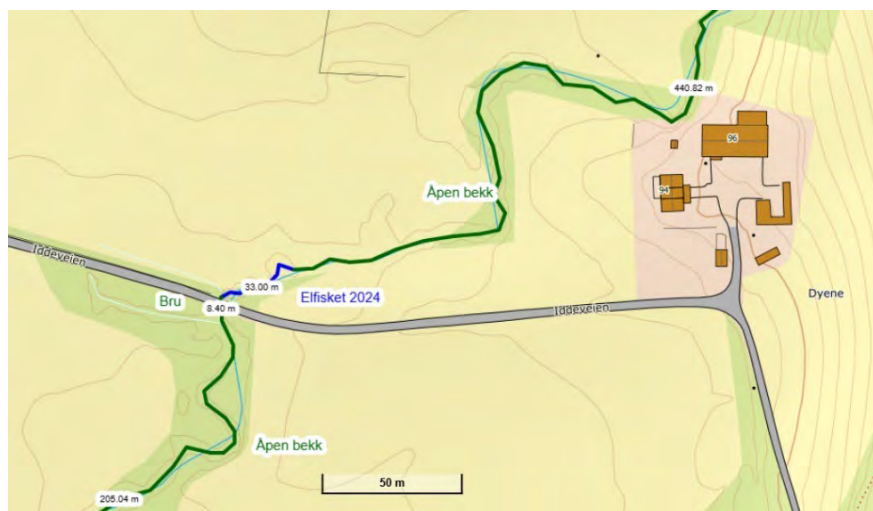
Figur 268 Elfisket strekk 2024, Klepperbekken Dyene.

På strekningen ved **Dyene** startet vi elfisket rett oppstrøms veikryssingen/brua (som ikke var hinder), og gikk derfra og opp til og med kulpen der kuene på beitet på vestsiden drikker vann. Dette var flott avgrenset slik at kuene kun gikk i en liten del av bekken, og dermed ble erosjonen holdt på et minimum. Bunnen besto for en stor del av naturlig grus og mindre stein (vi var rett nedenfor en stor moreneavsetning), bortsett fra noe leire/mudder i kulpen. Det var svært gode kantsoner. Det er fosser i moreneavsetningen, men det ble sagt at disse ikke var noe hinder (noe vi bekreftet på elfisket lengre opp på Gimming).

Strekningen var 33 meter lang. Her fanget vi 47 ørret (2 ganger overfiske, 66m<sup>2</sup>). Det gir en tetthet på minst 72 ørret/100m<sup>2</sup>. Det var god fordeling mellom 0+ (21 fisk, 50-75 mm), og 1+ (24 fisk, 105-145 mm), og i tillegg fanget vi fisk på 160, 165, 235 og 410 mm (den siste en gytefisk). Vi fanget også 1 bekkeniøye.

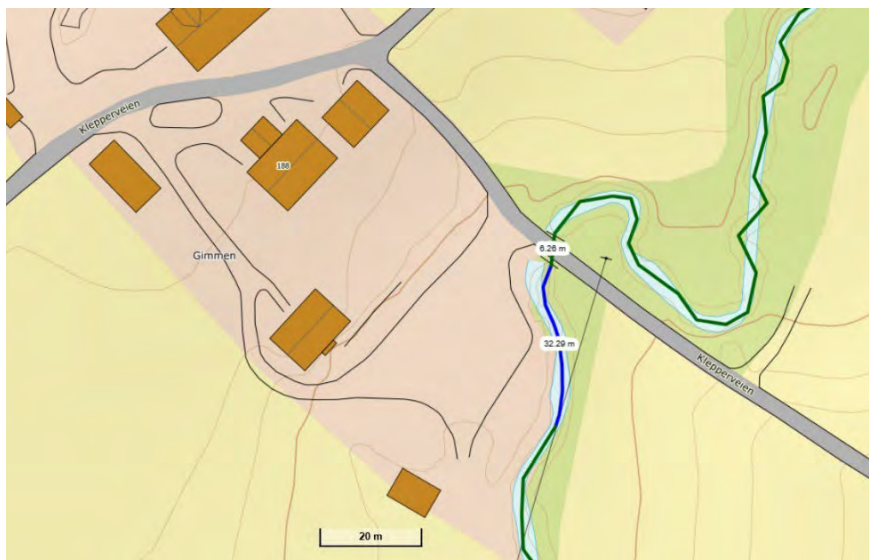
Figur 269 Elfisket strekk 2024, Klepperbekken Gimming.

På strekningen ved **Gimming** elfisket vi fra veikryssingen/brua (som ikke var hinder) og 32 meter nedstrøms (vi gikk oppstrøms under elfisket). Bunnen besto for en stor del av naturlig grus, stein og noe leire. Det var gode kantsoner.

Strekningen var 32 meter lang. Her fanget vi 56 ørret (3 ganger overfiske, 48m<sup>2</sup>). Det gir en tetthet på 119 ørret/100m<sup>2</sup>. Det var god fordeling mellom 0+ (25 fisk, 45-75 mm), og 1+ (28 fisk, 100-145 mm), og i tillegg fanget vi fisk på 155, 160 og 185 mm. Vi fanget også 4 bekkeniøye.

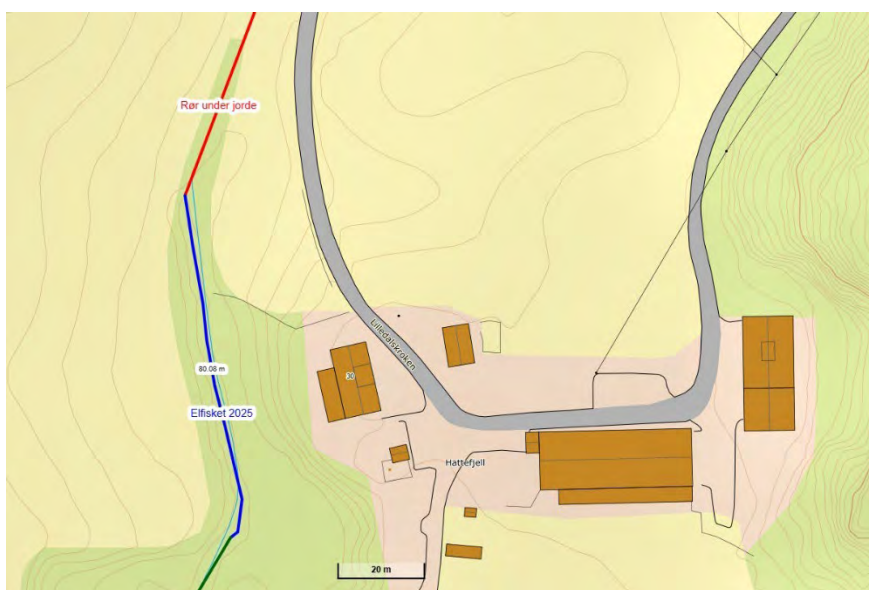
Figur 270 Elfisket strekk 2025.

Da bunnen av bekken viste seg å være svært løs, og ikke vadbar, elfisket vi bare sporadiske kulper fra land opp mot bekkelukkingen - et ca. 80 meter langt strekk. Vi fanget likevel et knippe ørret i flere årsklasser.

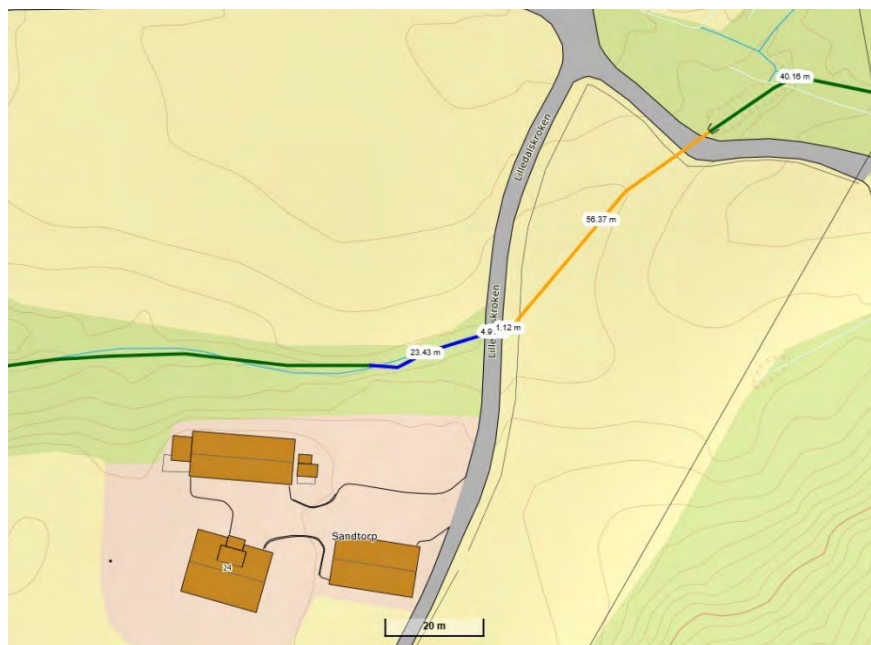
Figur 271 Elfisket strekk 2025 (blått).

Det var jo naturlig å deretter reise videre opp til der bekken ble åpen igjen, nord for Sandtorp, ved Lilledalskroken 24. Her kom vi i snakk med enda en hyggelig grunneier. Vi påviste flere årsklasser med ørret i dammen nedstrøms Lilledalskroken og videre ca. 10 meter nedstrøms. Her var det flott bunnsubstrat. Vi observerte også ørret i det meterstore hullet oppstrøms veien, før bekken går i rør under jordet og under en sidevei til Lilledalskroken (ca. 55 meter). Grunneieren kunne opplyse om at han også hadde sett ørret oppstrøms denne lukkingen. Fisken kommer imidlertid neppe mye lengre enn ca. 30-40 meter oppstrøms lukkingen, da flere løp møtes her og alle er ganske små.

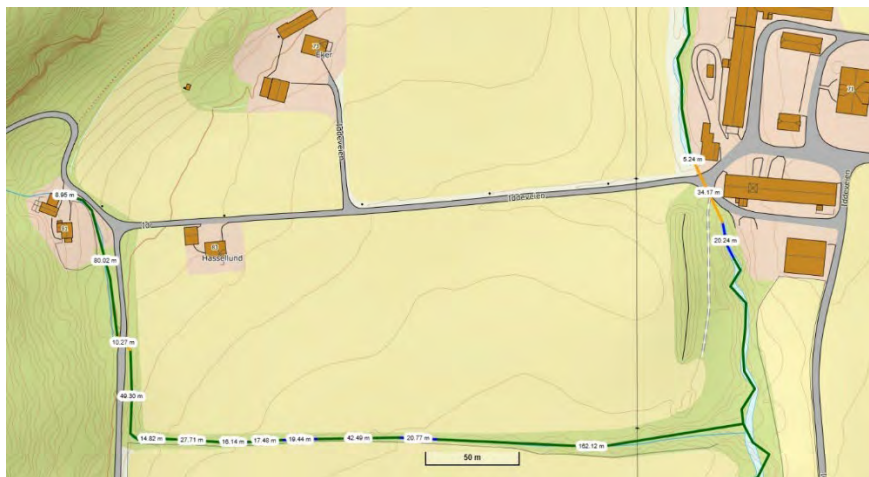
Figur 272 Elfiskede strekk 2025.

Vi befarte og elfisket først sidebekken mot vest ved Iddeveien 81. Her bør fisken kunne vandre opp den naturlige fossen oppstrøms kulverten under veien inn til Iddeveien 81. Grunneier hadde observert ørret her tidligere. Vi elfisket sporadiske strekk (det var tett kantvegetasjon) fra hovedløpet og opp til veien, men påviste ikke fisk. Strekningen er sannsynlig gyteområde og leveområde for 0+, som vandrer ned til hovedløpet innen ett år etter klekking.

Vi elfisket deretter hovedløpet oppstrøms og nedstrøms kulverten ved Stumberg (Iddeveien 71). Nedstrøms kulverten var det stein, små stryk og generelt fine forhold for ørret, men svært lite høyere vegetasjon. Vi fant raskt tre årsklasser med ørret på 15-20 meter nedstrøms kulverten. Oppstrøms kulverten fant vi en 2-åring ved å gå kun 5 meter.

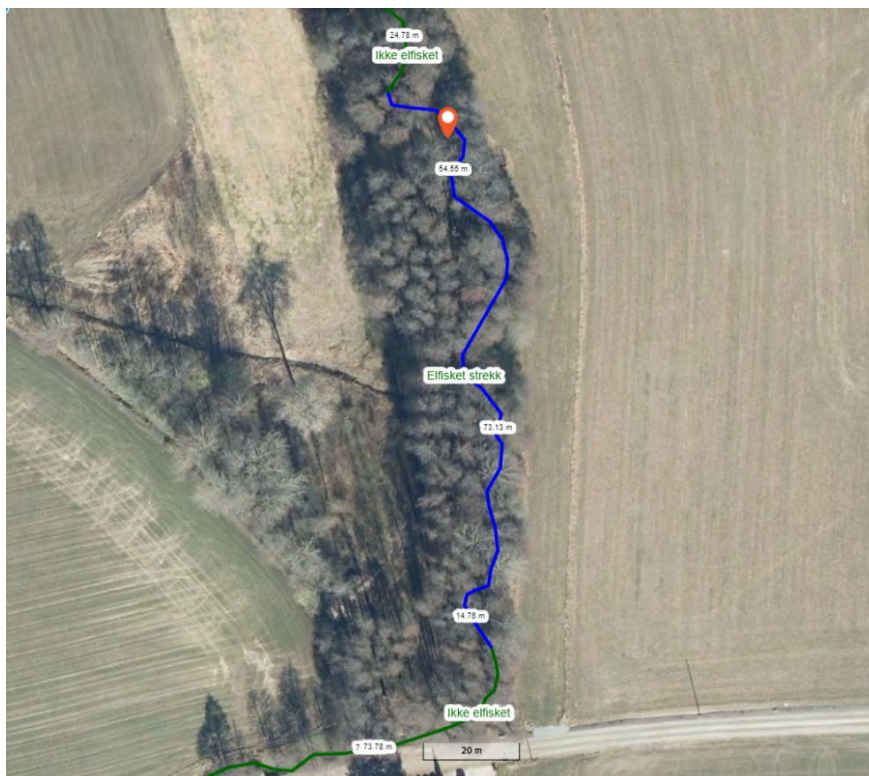
Figur 275 Elfisket strekk 2021, Vollebekken.

Elfisket ble gjennomført av Bjørn Tore Kjølholt (NJFF-sjørretriket) og Ole-Håkon Heier den 16-6-2021. Vi elfisket totalt cirka 150 meter oppstrøms Iddeveien (1 gang hurtig overfiske for å fange 1+ til DNA-prøver). Lav vannstand og klart vann, men mye mudder i bunnen gjorde det umulig å se fisk som forsvant bak elfiskeren.

Vi fanget 23 ørret (1+). 0+ var dominerende, anslagsvis 70-80% av fisken vi observerte var årsyngel. All fisk var i svært god kondisjon.

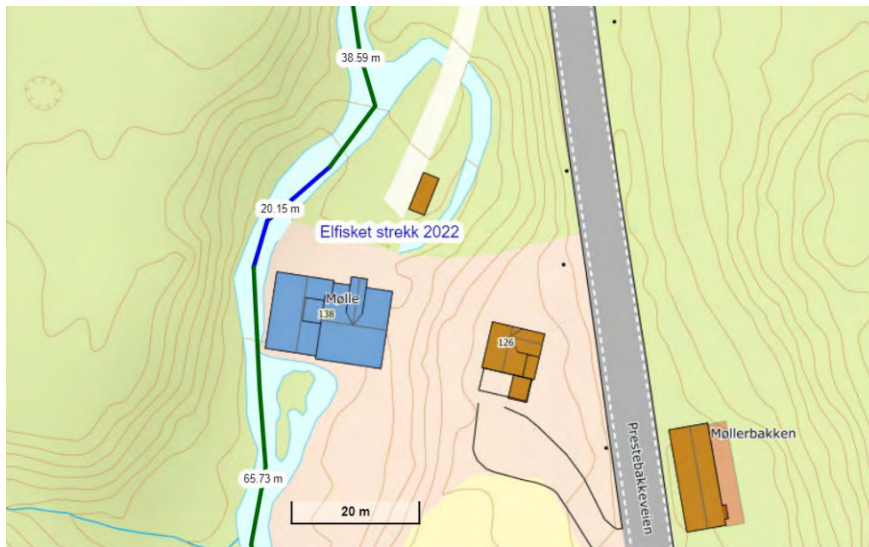
Figur 287 Elfisket strekk 2022, Mølla.

Dette gir tydelig inntrykk av at det var snakk om en bestand med bekkørret. I en slik bestand er det, i motsetning til hos en anadrom bestand, eller en bestand på en bekk som renner til en ferskvannsforekomst, liten utvandring. Dermed vil de største individene begrense hvor mange 0+ som kan leve på bekken, siden de sistnevnte blir utkonkurrert. I en bekk der 1+ og større vandrer ut hvert år, vil det være langt mer plass til 0+. En bekkørretbestand gjør også at inndeling i 1+, 2+ og større er mer usikker pga. variabel vekst.

Vi fanget for øvrig også to mindre ål, så noen fisk kommer seg forbi alle vandringshinderne.

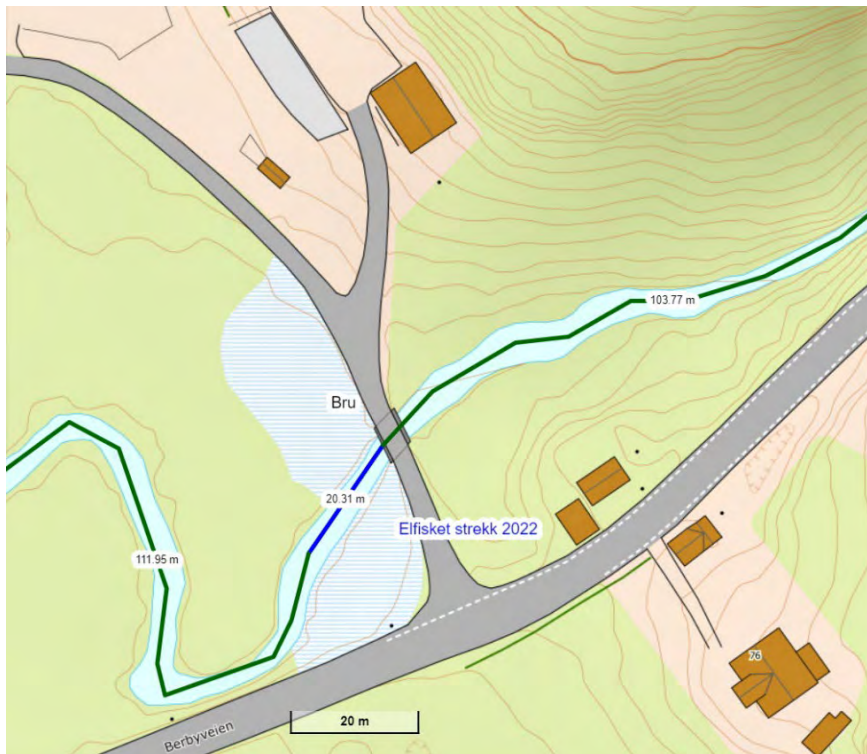
Figur 289 Elfisket strekk 2022, Berbyveien 79.

Det siste og nederste strekket lå ved Berbyveien 79. Dette er oppstrøms både vandringshinderet 700 meter fra Enningdalselva og oppstrøms sidebekken fra Endetjern. Det er imidlertid nedstrøms vandringshinderne ved Ende (fv. 220) og Søyholmen. Det er dermed mulig at både sjørørret og laks kan vandre hit. Nedre del av strekningen var strømmende vann på grusbunn, mens øvre del var en lang kulp med ned mot 1 meters dyp med sand- og grusbunn.

Selve strekningen var 20 meter lang, fra brua over veien inn til Berbyveien 79/Ende skanse og nedstrøms. Her fanget vi 34 ørret (1 gang overfiske, 110m2). Det gir en tetthet på 31 ørret/100m2. Det var mange størrelsesklasser til stede også her, med 0+ (12 fisk, 50-70 mm), og 1+ (15 fisk, 90-140 mm), og større (6 fisk, 150-260mm). Selv om sjørørreten skal kunne komme seg hit (dog med en usikkerhet), så var bestanden også her preget av bekkørret. Dette gjør også at inndeling i 1+, 2+ og større er mer usikker pga. variabel vekst.

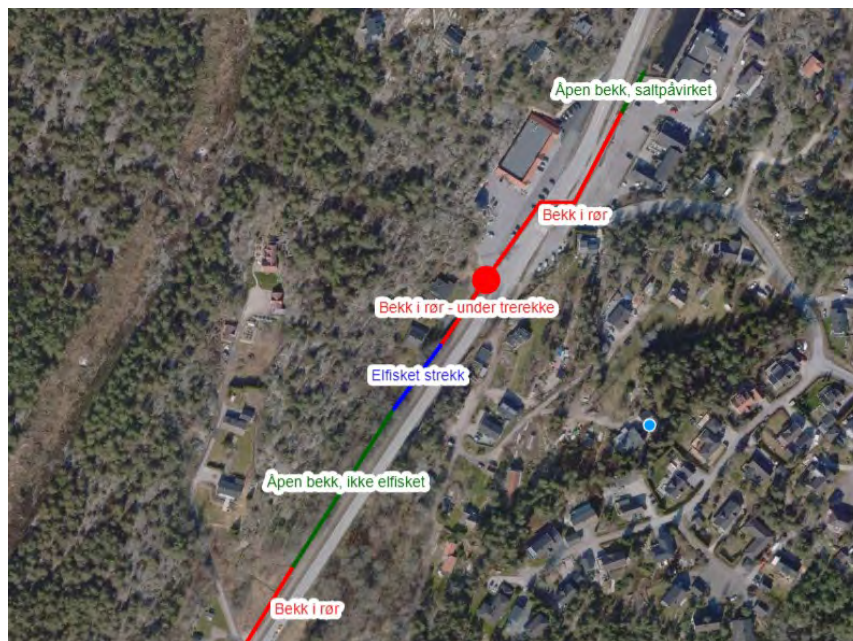
Figur 314 Elfisket strekk 2020. Røret lengst nedstrøms skulle vært oransje.

Bekken er opprinnelig nesten 1,8 km lang. Det er per i dag kun cirka 200 meter igjen med åpen og produktiv bekk. På grunn av utbygging er fremtidig gjenåpning umulig. Det gjør at det er ekstra viktig at de gjenværende 200 meter med bekk restaureres.

Det ble i juni 2023 avholdt et møte mellom Bjørn-Tore Kjølholt, Hvaler kommune, Viken fylkeskommune og grunneiere i området der flom- og overvannsproblematikk kontra sjøørreten var tema. Det ble foreslått å åpne deler av bekken i den nedre delen, og i tillegg legge nye rør med større diameter og gjerne naturlig bekkebunn der den fortsatt må være lukket.

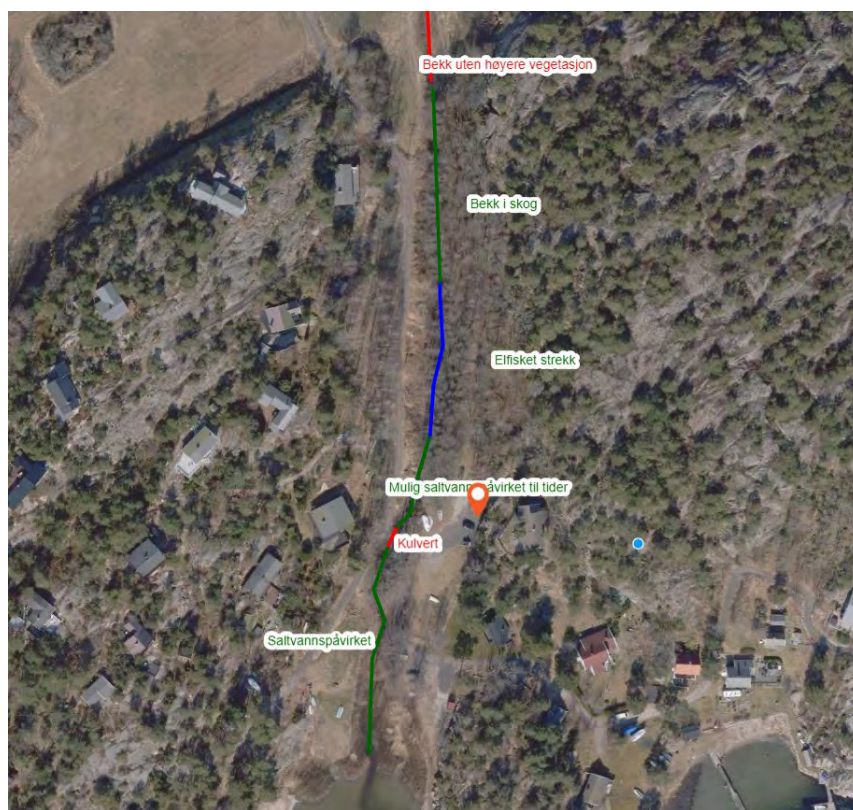
Figur 330 Elfisket strekk 2020. Rød kulvert skulle vært oransje. Strekk uten høyere vegetasjon i rødt skulle vært grønt.

Bekken har åpenbart stort potensiale som gyte- og oppvekstområde for sjøørret, men det trengs både ytterligere tiltak i det restaurerte området og ikke minst videre oppover i bekken. I ettertid har Bjørn Tore Kjølholt lagt ut mer skjul på området vi avfisket.

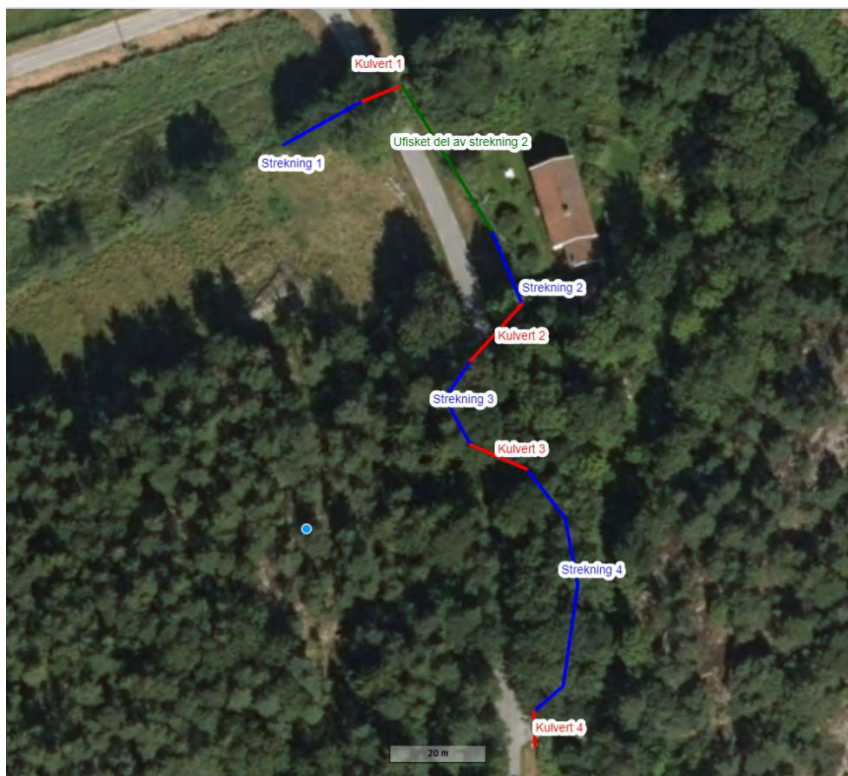
Vi fanget totalt 107 ørret. Stasjon 1 hadde en tetthet på 314 ørret/m<sup>2</sup>, stasjon 2 en tetthet på 422 ørret/100m<sup>2</sup> og stasjon 3 en tetthet på 235 ørret/100m<sup>2</sup>. På stasjon 4 fanget vi en ørret i den største kulpen, der vi også plukket opp to fisk som så ut til å ha dødd nylig av oksygenmangel.

Figur 332 Elfiskede strekk 2020, sørløpet. Røde kulverter skulle vært oransje.

Siden 2009 har medlemmer av Hvaler JFF og Rosareke/Bjørn Tore Kjølholt laget terskler på stasjon 1 og reparert steinmur, ryddet vandringsvei og laget skjul og terskler på stasjon 2.

Etter elfisket vårt ble gjennomført har ungfiskstrekningen på stasjon 1 blitt forlenget ned mot havet ved hjelp av en ny terskel. Dette var faktisk utført tidligere, men hadde blitt fjernet av grunneier. Bjørn Tore Kjølholt har nå informert grunneier om hvorfor denne terskelen må være der. Grunneier har også blitt informert om lovverket vedrørende kantsoner og hva grunneier kan foreta seg i bekkeløpet.

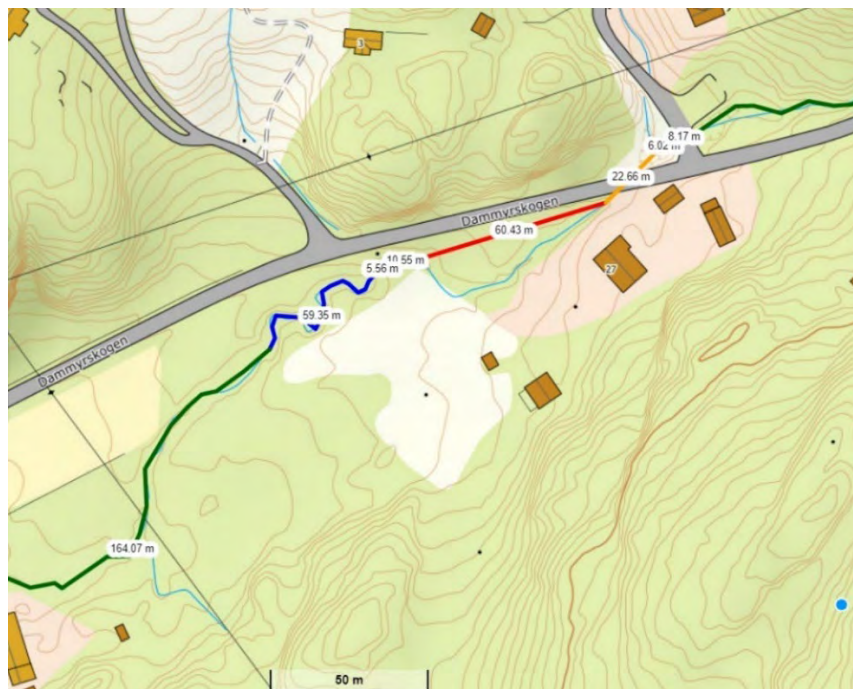
De øvre 60 meterne opp til kulverten under Dammyrskogen (vei) er nylig lagt i rør. Nedstrøms dette nylagte strekket er bekken åpen 10 meter før den igjen går inn i et 5-6 meter langt rør. Deretter er bekken åpen ned til samløpet med sørløpet av Korshavnbecken (165 meter). Den nedre delen av dette strekket går i ganske tett løvskog. Den øvre delen av strekningen hadde kun lavere kantvegetasjon rundt en ganske dyp bekkekløft i leire, da skogen nylig hadde blitt avvirket. Dessverre hadde det etablert seg store mengder park/hybridslirekne i massene som hadde blitt fylt ut sør for strekningen vi elfisket og den nye rørleggingen.

Vi elfisket de øverste 59 meterne opp mot utløpet av det nedre røret (35,4 m<sup>2</sup>, 3 overfiskinger). Vi fanget totalt 98 ørret. Det gir en tetthet på 288 ørret/100m<sup>2</sup>. 0+ dominerte totalt (45-95 mm), to fisk var 105-110mm (stor 0+ eller liten 1+?), og en fisk var 150 mm.

Figur 333 Elfisket strekk 2022 (blått), østløpet.

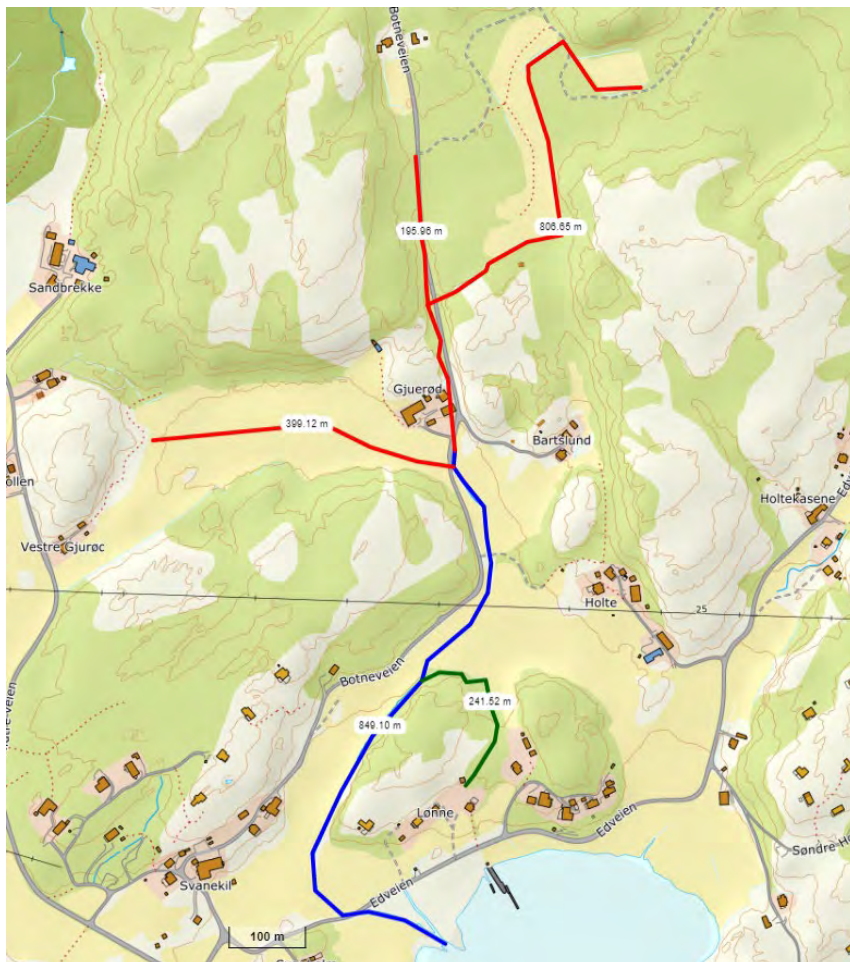
Svanekilbekkens hovedløp er mer enn 1600 meter langt. De nederste 850 meterne er åpne. I tillegg tilkommer noen sideløp opptil 400 meters lengde.

Figur 336 Oversiktskart 2021. Deler av det røde nordre strekket oppstrøms gården skulle vært grønne.

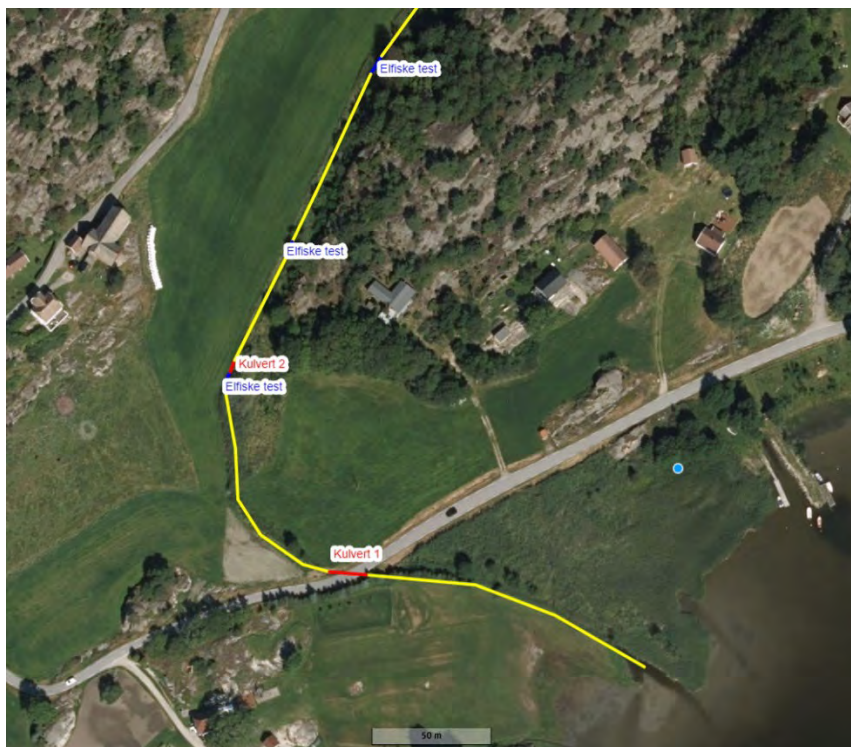
Figur 337 Elfskede strekk 2020, sør. Her skulle gult strekk vært grønt, og røde kulverter oransje.

Bjørn Tore Kjølholt med Rosareke – Foreningen for sjøørretens venner har satt i gang dialogen med grunneiere langs Svanekilbekken. De er alle optimistiske og ønsker en fullstendig rehabilitering av bekken. Dette blir et omfattende arbeid da store deler av den cirka 700 meter lange bekken er ødelagt. Hele bekken må graves opp. Habitatforbedrende tiltak og kantvegetasjon må etableres langs og i hele bekkeløpet. Dette arbeidet er planlagt gjennomført i 2022-2023.

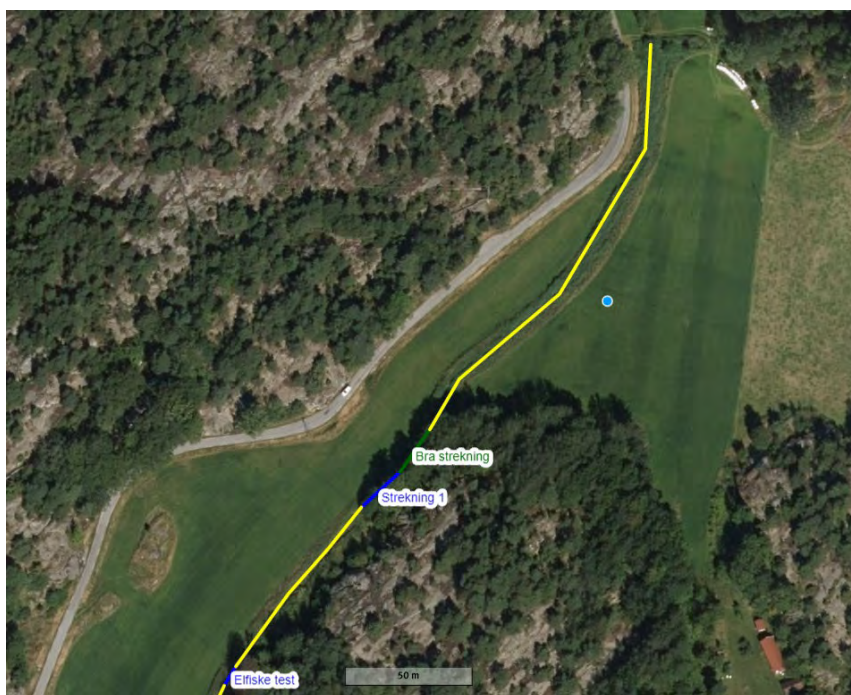
Figur 338 Elfskede strekk 2020, nord. Her skulle gult strekk vært grønt.

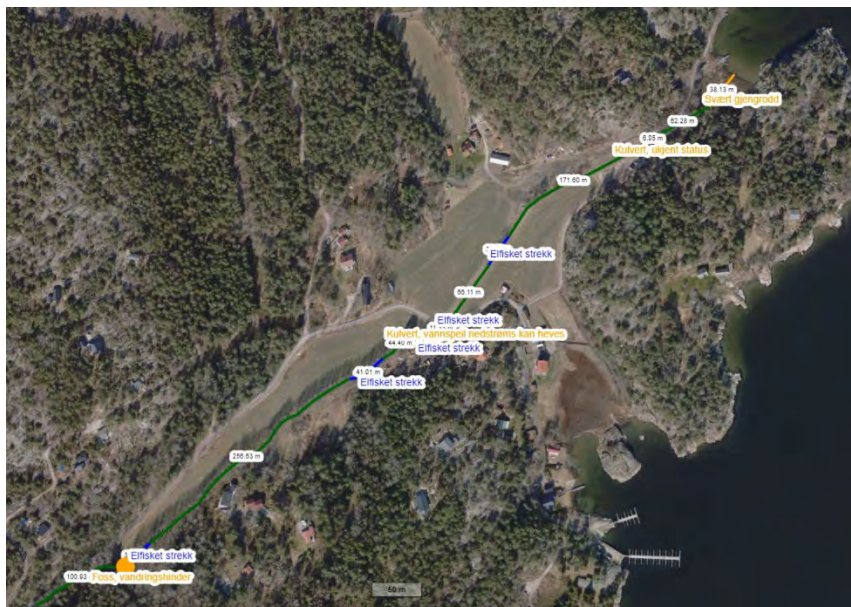
Vi elfisket 4 forskjellige strekninger på cirka 110-130 meters lengde, innenfor området fra 280 meter oppstrøms utløpet, og opp til vandringshinderet. Vi fant kun trepigget og nipigget stingsild, og disse kun nedstrøms kulverten under Urdalsveien mellom nr. 92 og 116.

Den aktuelle potensielt sjøørretførende delen av bekken fra sjøen og opp til endelig vandringshinder er på cirka 750 meter. Bekken renner for det meste gjennom jordbrukslandskap, men midt i bekkestrekningen er det en del skog. Her er det også en foss som fungerer som endelig vandringshinder. Fra Urdalsveien og nedstrøms er bekken stort sett kanalisert, men bunnen består stedvis av en del grus oppstrøms parkeringsplassen. På de øverste 375 meterne mot vandringshinderet er kantvegetasjonen bra, og det er stedvis både sand, grus og stein i bekkebunnen. Her er det også mer fart på vannet.

Figur 340 Elfskede strekk 2021.

- Bekken bør renskes i utløpet for at sjøørreten lettere skal finne fram til bekken og ta den i bruk til gyting.
- Det bør legges ut steingrupper på de nedre delene av bekken for å danne små terskler og mulige oppholdssteder for ungfisk.
- Kulpen nedenfor veibrua bør steinsettes med grov pukk rundt kantene. Det kan med fordel legges noen større stein i bunnen av kulpen, eller en stor rot for å skape gode skjulplasser.
- Eventuell forurensning fra hyttebebyggelse og spredte boliger i nedbørsfeltet må begrenses eller helst stanses.

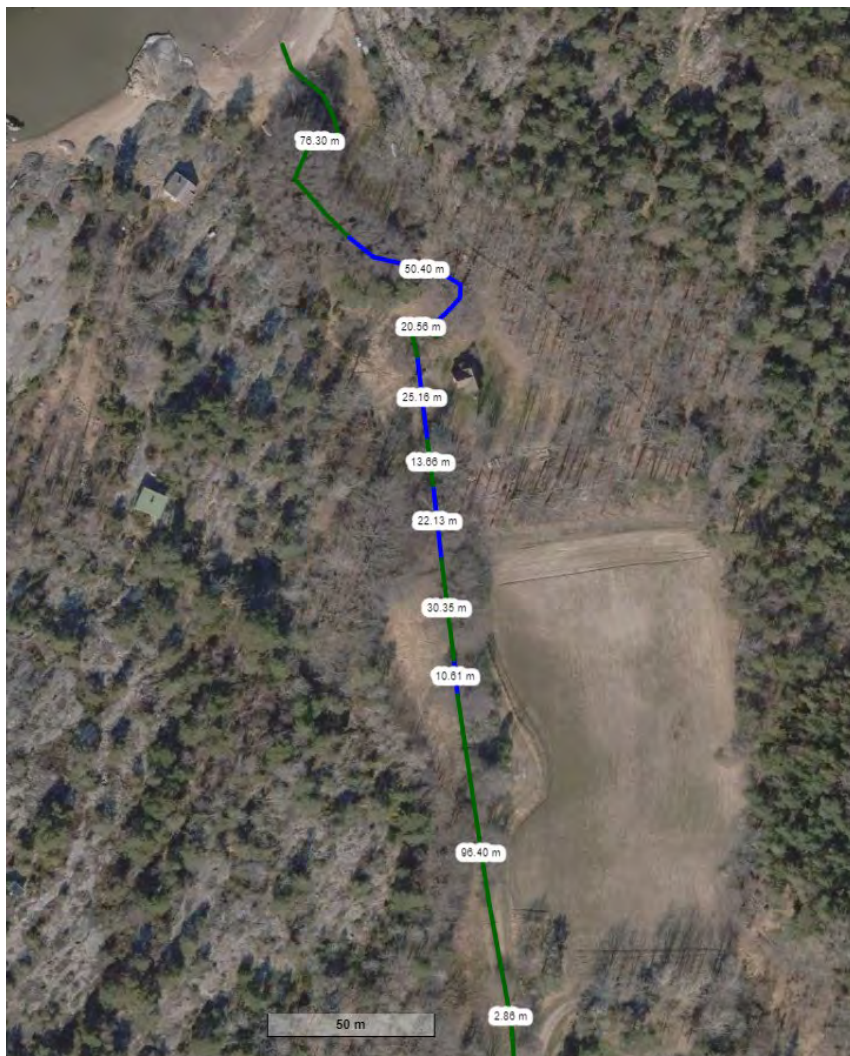
Vi elfisket 5 strekk på totalt 110 meters lengde. Vi fant kun en tett bestand av trepigget stingsild.

Dette betyr ikke at det ikke finnes ørret i bekken, da 2021 har vært et år med en hard vinterperiode etterfulgt av to tørkeperioder. Det kan være at bekken produserer ørretyngel de årene de fysiske forholdene er bedre.

Figur 342 Elfiskede strekk 2021
