Sjørretbekker i Oslofjorden 2025

Hopen, 3. mars 2025

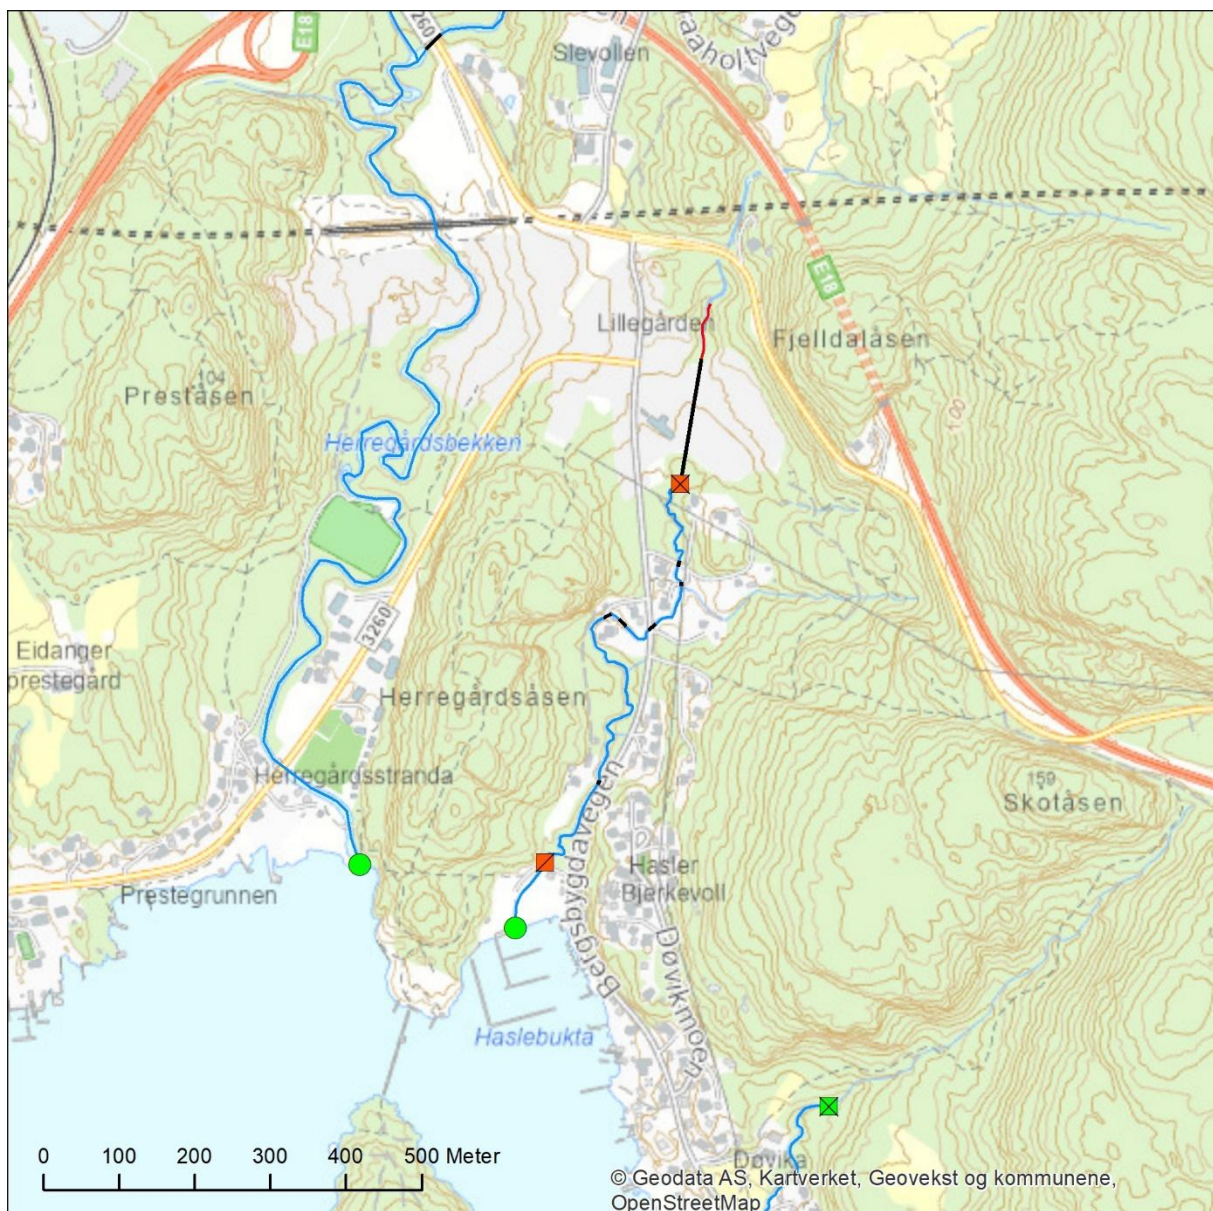
Kart 1: Haslerbekken.

Vannforekomst	016-1973-R
Dato, siste befarings	15.05.2024
Nedbørsfelt	1,3 km ²
Antatt opprinnelig lengde (Lref)	1100 meter
Tilgjengelig strekning (Lrest)	800 meter
Fragmentering (FG)	0,5 (0,67)
Barriere (BE)	0,29 (0,99)
Forslag	Erstatte nåledam med terskler

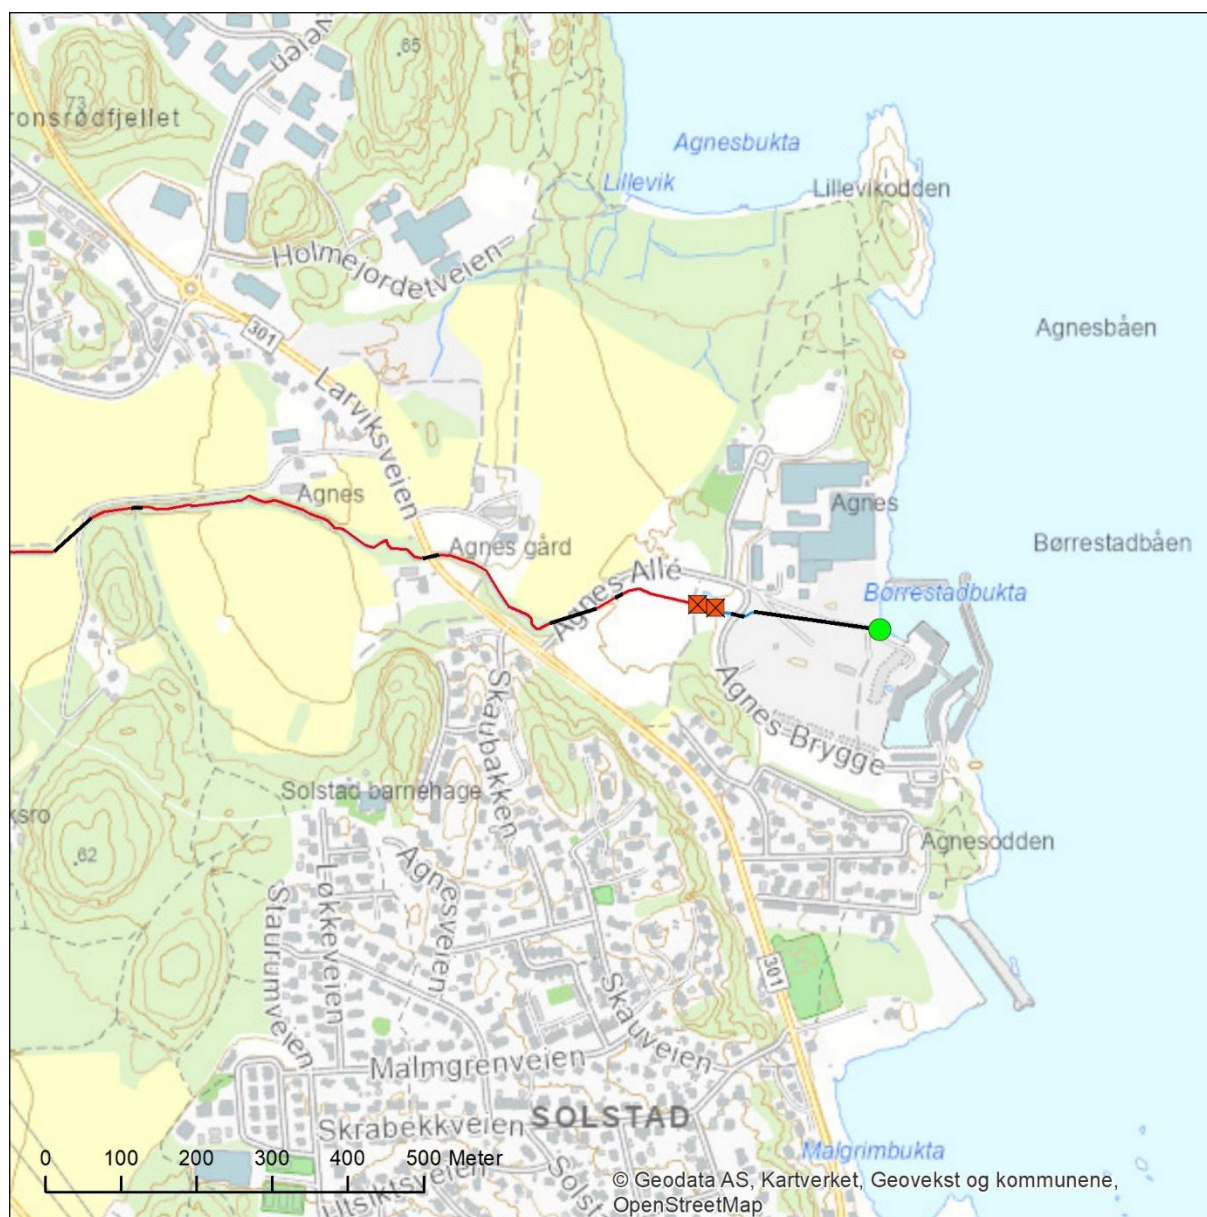
Vannforekomst	015-426-R
Dato, siste befarig	12.09.2024
Nedbørsfelt	3,4 km ²
Antatt opprinnelig lengde (Lref)	2,5 km
Tilgjengelig strekning (Lrest)	35 meter
Fragmentering (FG)	0,67
Barriere (BE)	0,99
Forslag	Utbedre demning og kulvert.

Agnesbekken munner ut nord for Stavern sentrum i et gammelt industriområde. Den har sannsynligvis vært en god sjørretbekk før industrialiseringen. Først går den lukket 170 meter opp fra sjøen. Så er den åpen et kort stykke før en høy demning stanser all oppvandring (bilde 1). Rett ovenfor denne er det en dårlig plassert kulvert med høyt utløp (bilde 2). Det har blitt registrert noe ørret på den korte strekningen med åpen bekk rett før hindringene. Det er utarbeidet en masteroppgave som skisserer løsninger. Det pågår utbygging av boliger med oppgradering av hele området. Den nederste lange bekkelukkingen vil bli fjernet i forbindelse med boligutbyggingen. Om øvrige tiltak blir gjort er foreløpig ukjent.

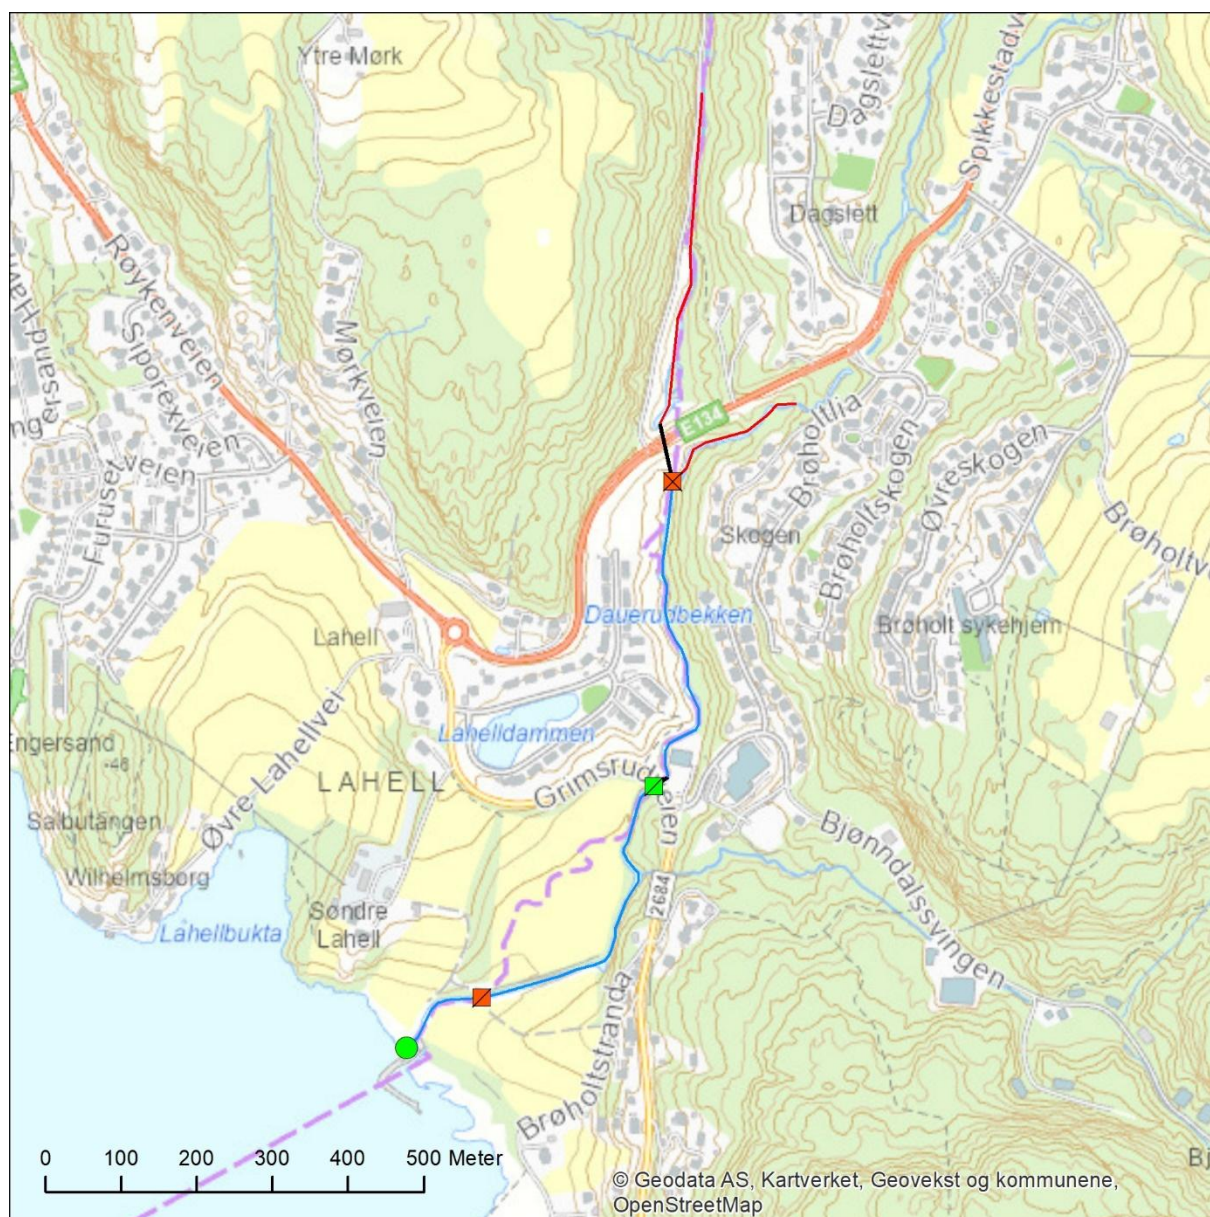
Kart 1. Dauerudbekken

Vannforekomst	011-37-R
Dato, siste befarng	06.11.2024
Nedbørsfelt	8,42 km ²
Antatt opprinnelig lengde (Lref)	1700 meter
Tilgjengelig strekning (Lrest)	1000 meter
Fragmentering (FG)	0,5
Barriere (BE)	0,43
Forslag	Utbedre tidlig, delvis hinder

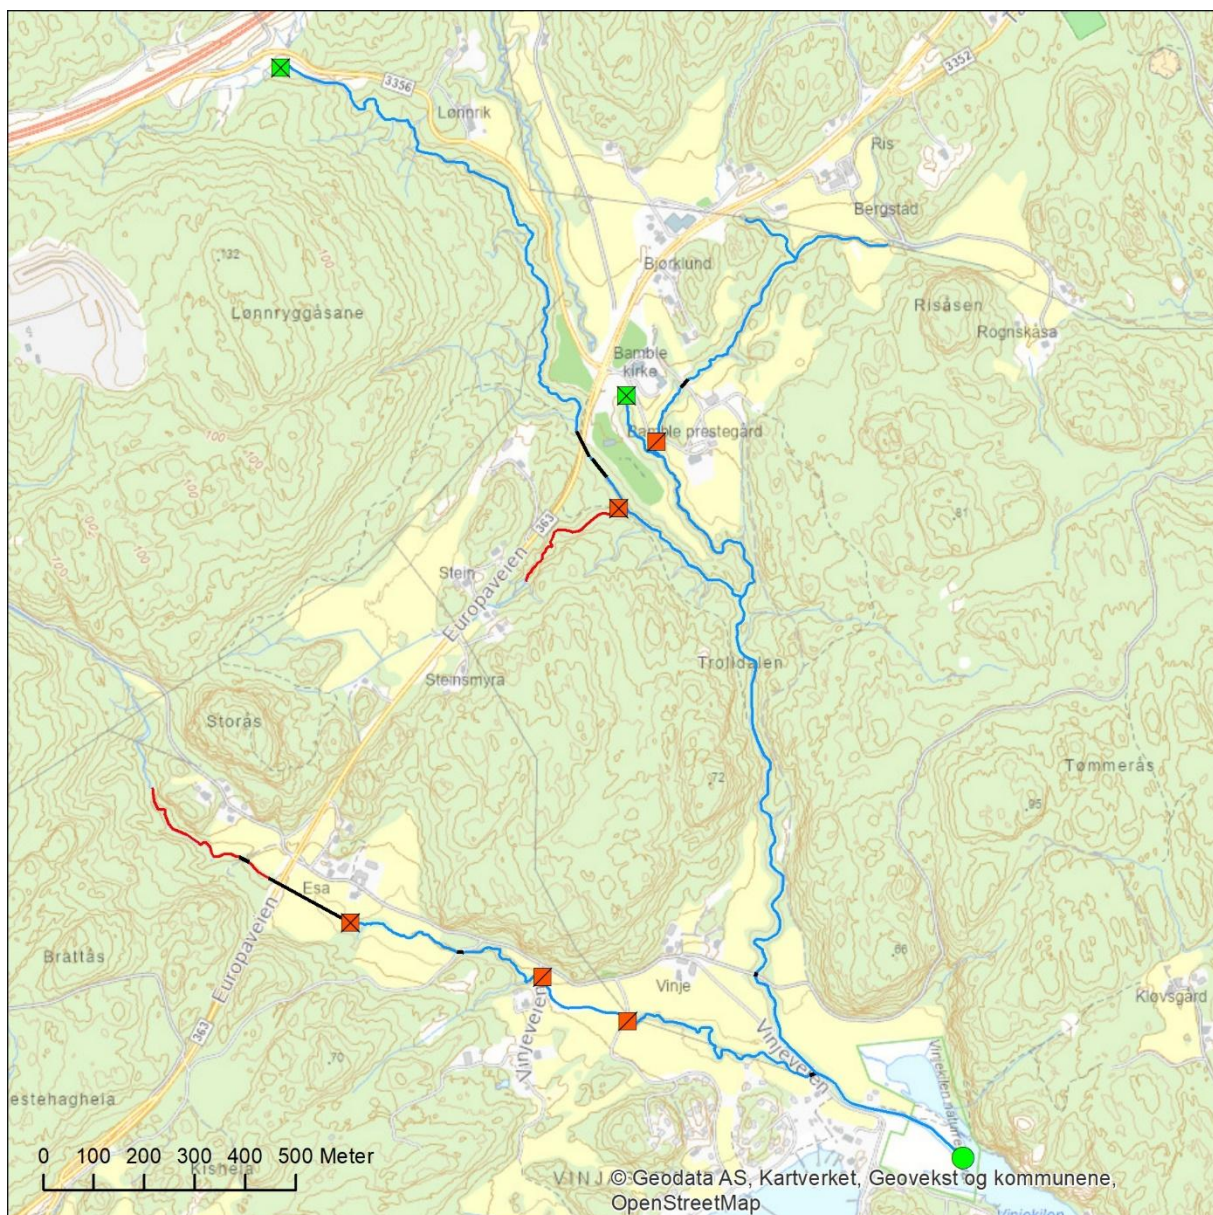
Kart 1. Steinsmyr/Vinjebekken

Vannforekomst	017-42-R
Dato, siste befarng	18.11.2024
Nedbørsfelt	6,5 km ²
Antatt opprinnelig lengde (Lref)	6,7 km
Tilgjengelig strekning (Lrest)	5,7 km
Fragmentering (FG)	0,67
Barriere (BE)	0,15
Forslag	Utbedre tre-fire dårlige kulverter

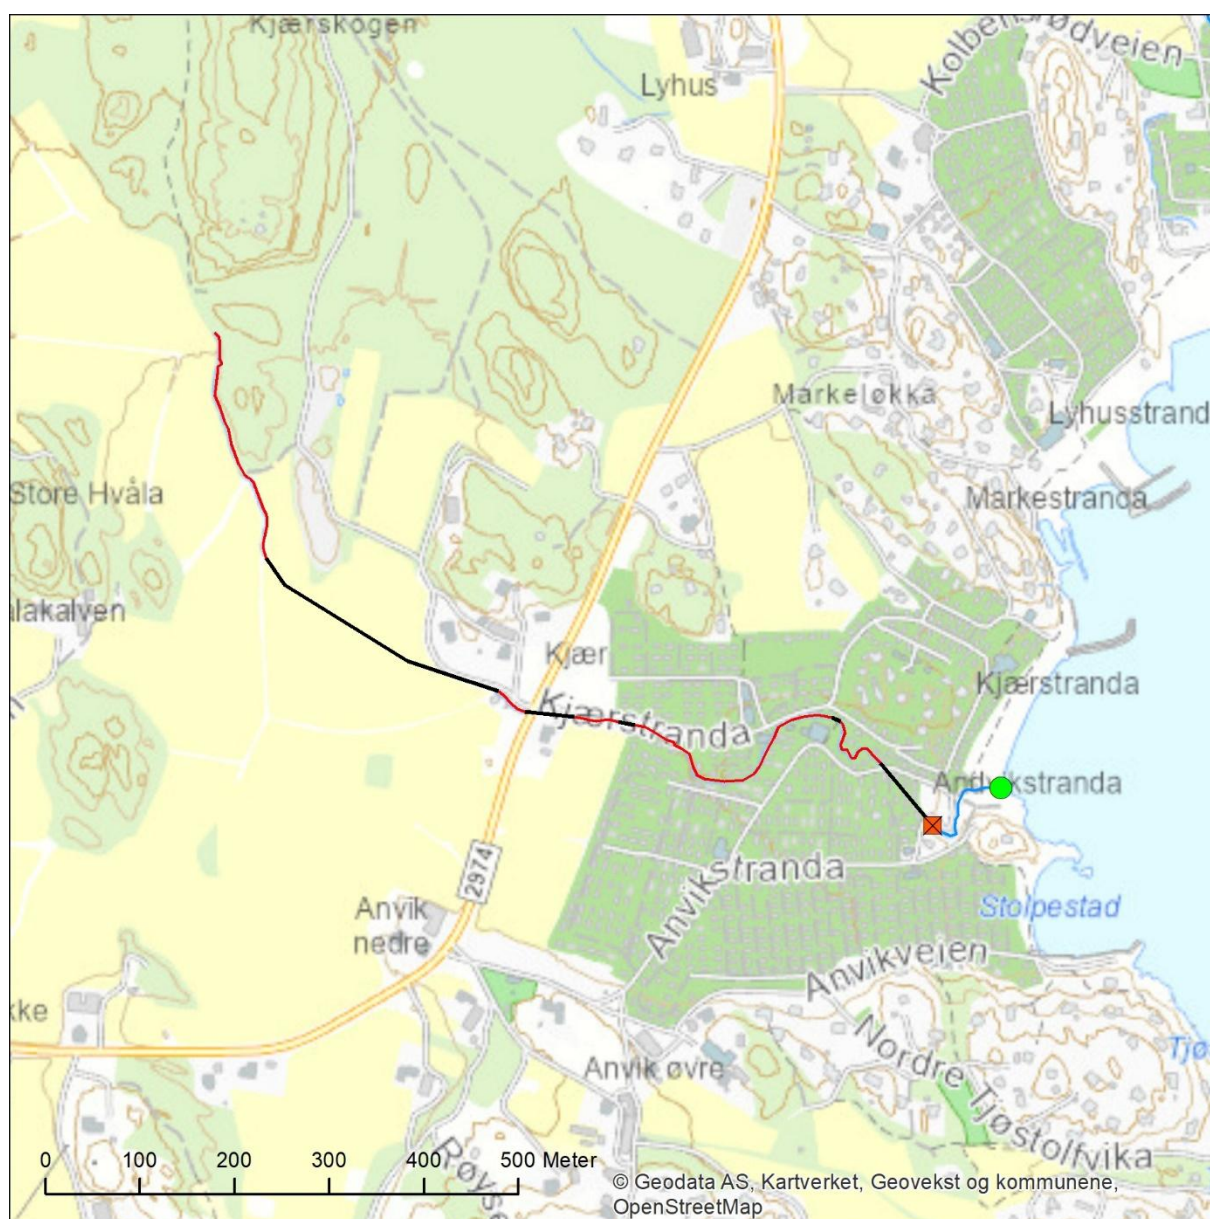
Kart 1. Andvikstrandbekken

Vannforekomst	015-425-R
Dato, siste befarng	22.11.2024
Nedbørsfelt	1,2 km ²
Antatt opprinnelig lengde (Lref)	1300 meter
Tilgjengelig strekning (Lrest)	120 meter
Fragmentering (FG)	0,5
Barriere (BE)	0,9
Forslag	Åpne bekkelukking

Den nederste bekkelukkingen bør åpnes. Kostnad: 300.000,-

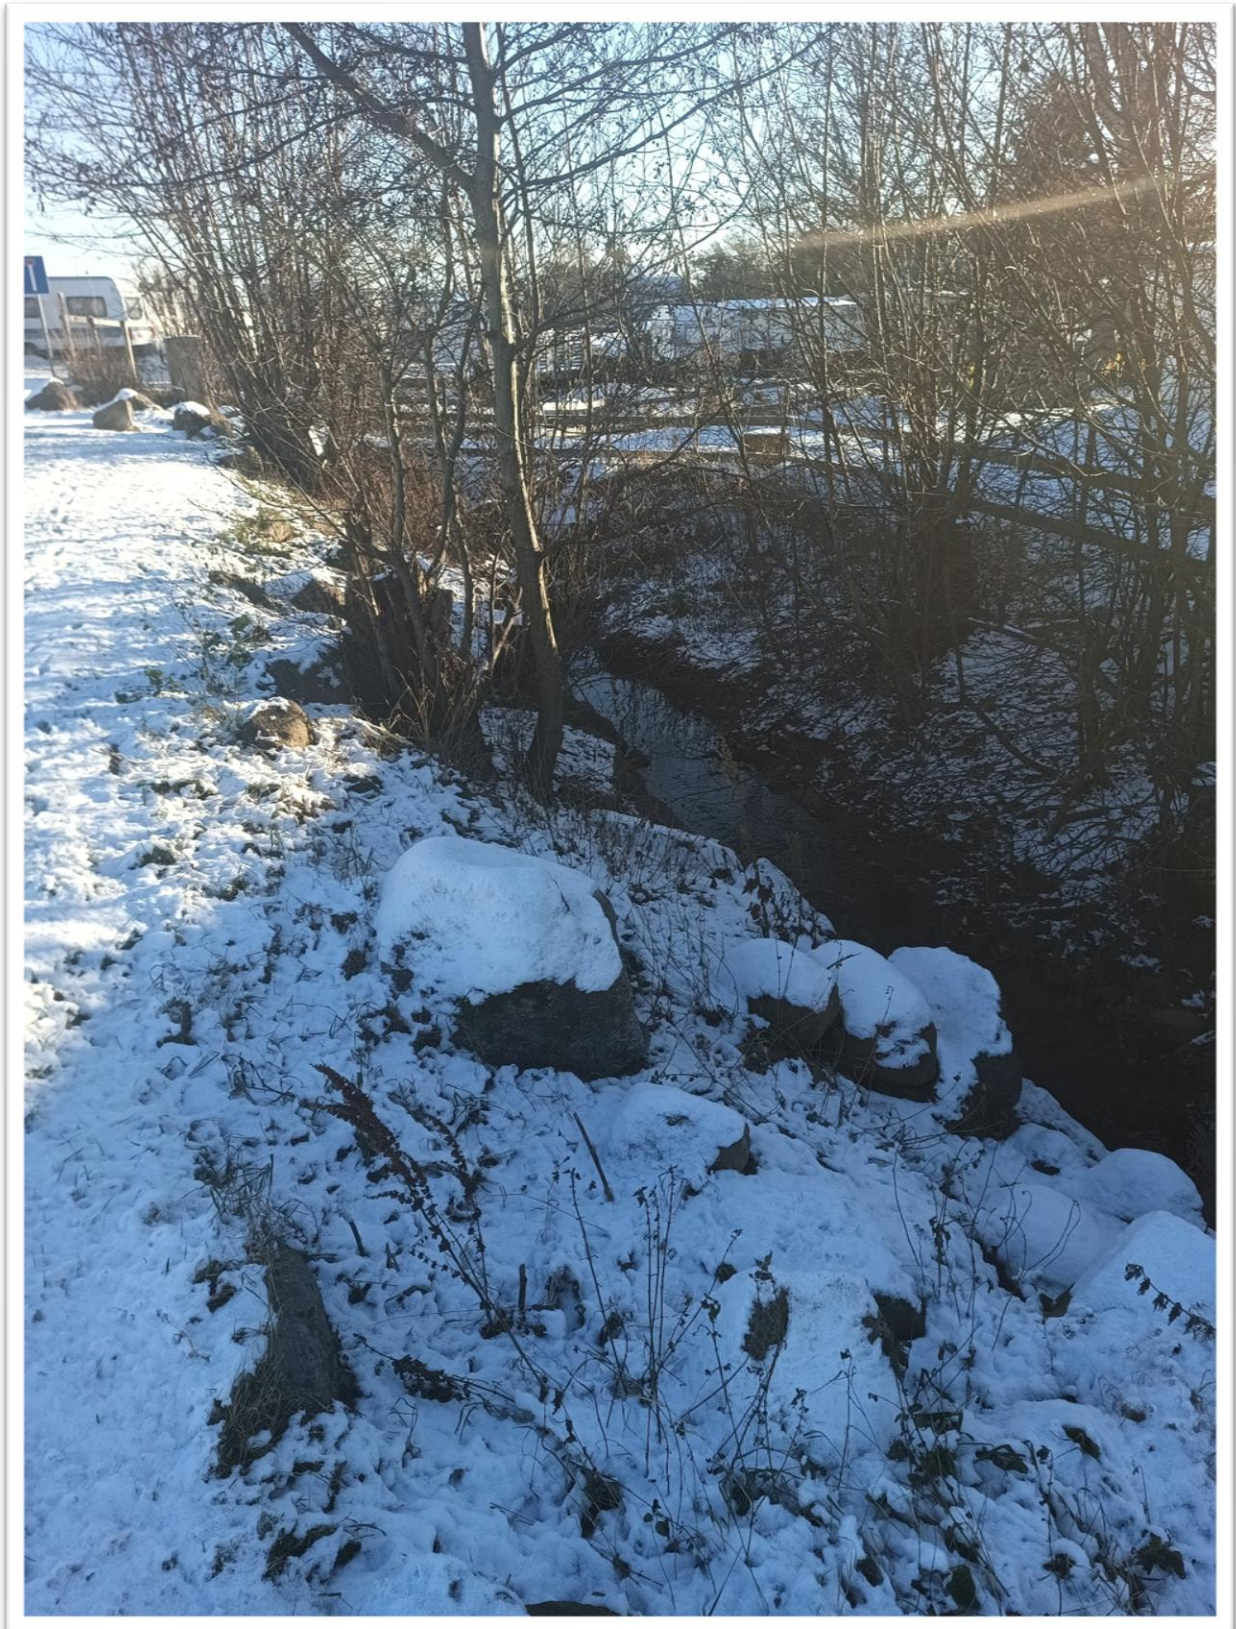
Bilde 1. Andvikstrandbekken går åpent og fint gjennom deler av campingplassen.

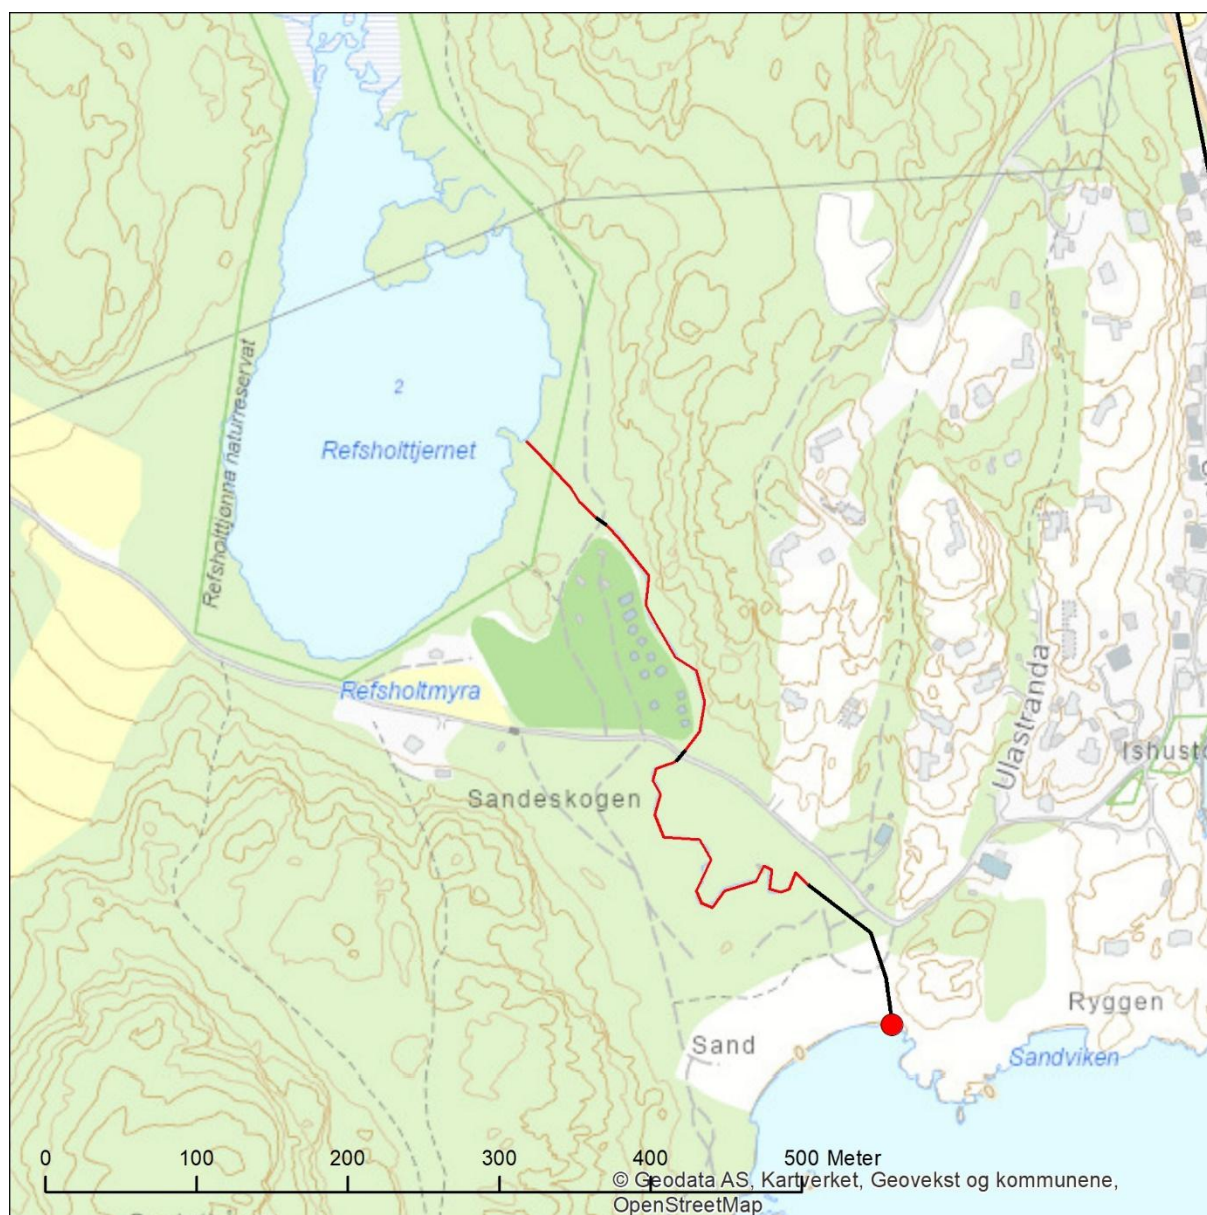
Kart 1. Refsholtbekken

Vannforekomst	ingen
Dato, siste befarng	26.10.2024
Nedbørsfelt	1,4 km ²
Antatt opprinnelig lengde (Lref)	600 meter
Tilgjengelig strekning (Lrest)	0 meter
Fragmentering (FG)	-
Barriere (BE)	1
Forslag	Åpne bekkelukkingen

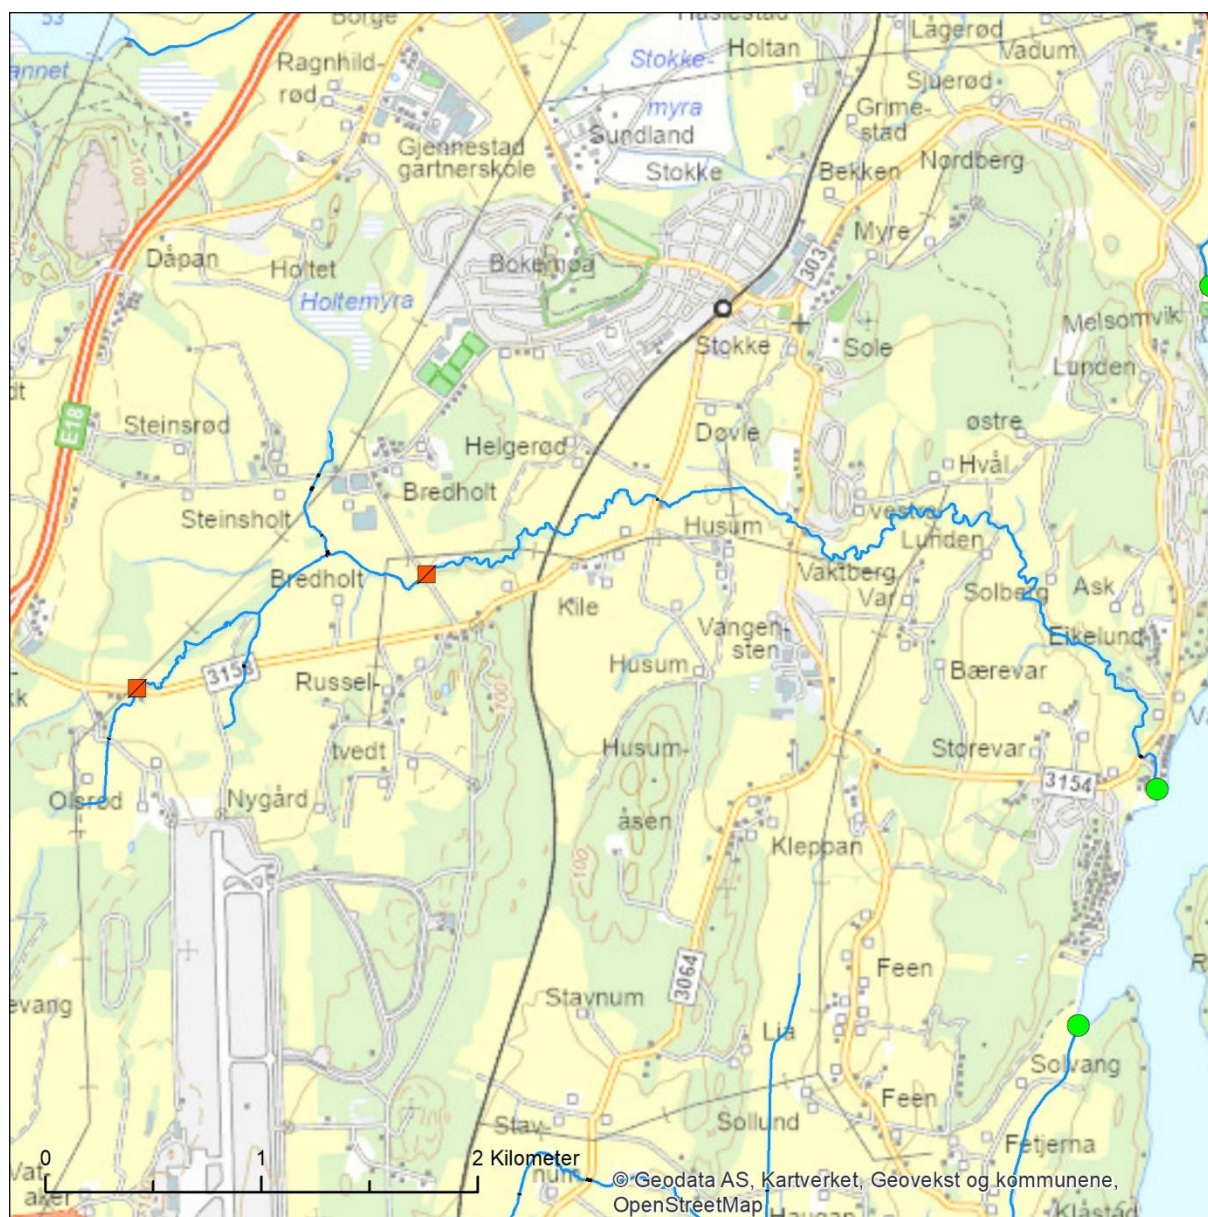
Kart 1. Vårnesbekken

Vannforekomst	014-109-R
Dato, siste befaringsdato	19.09.2024
Nedbørsfelt	15 km ²
Antatt opprinnelig lengde (Lref)	10,1 km
Tilgjengelig strekning (Lrest)	9,9 km
Fragmentering (FG)	0 (0,5)
Barriere (BE)	0,02 (0,41)
Forslag	Utbedre vandringshinder

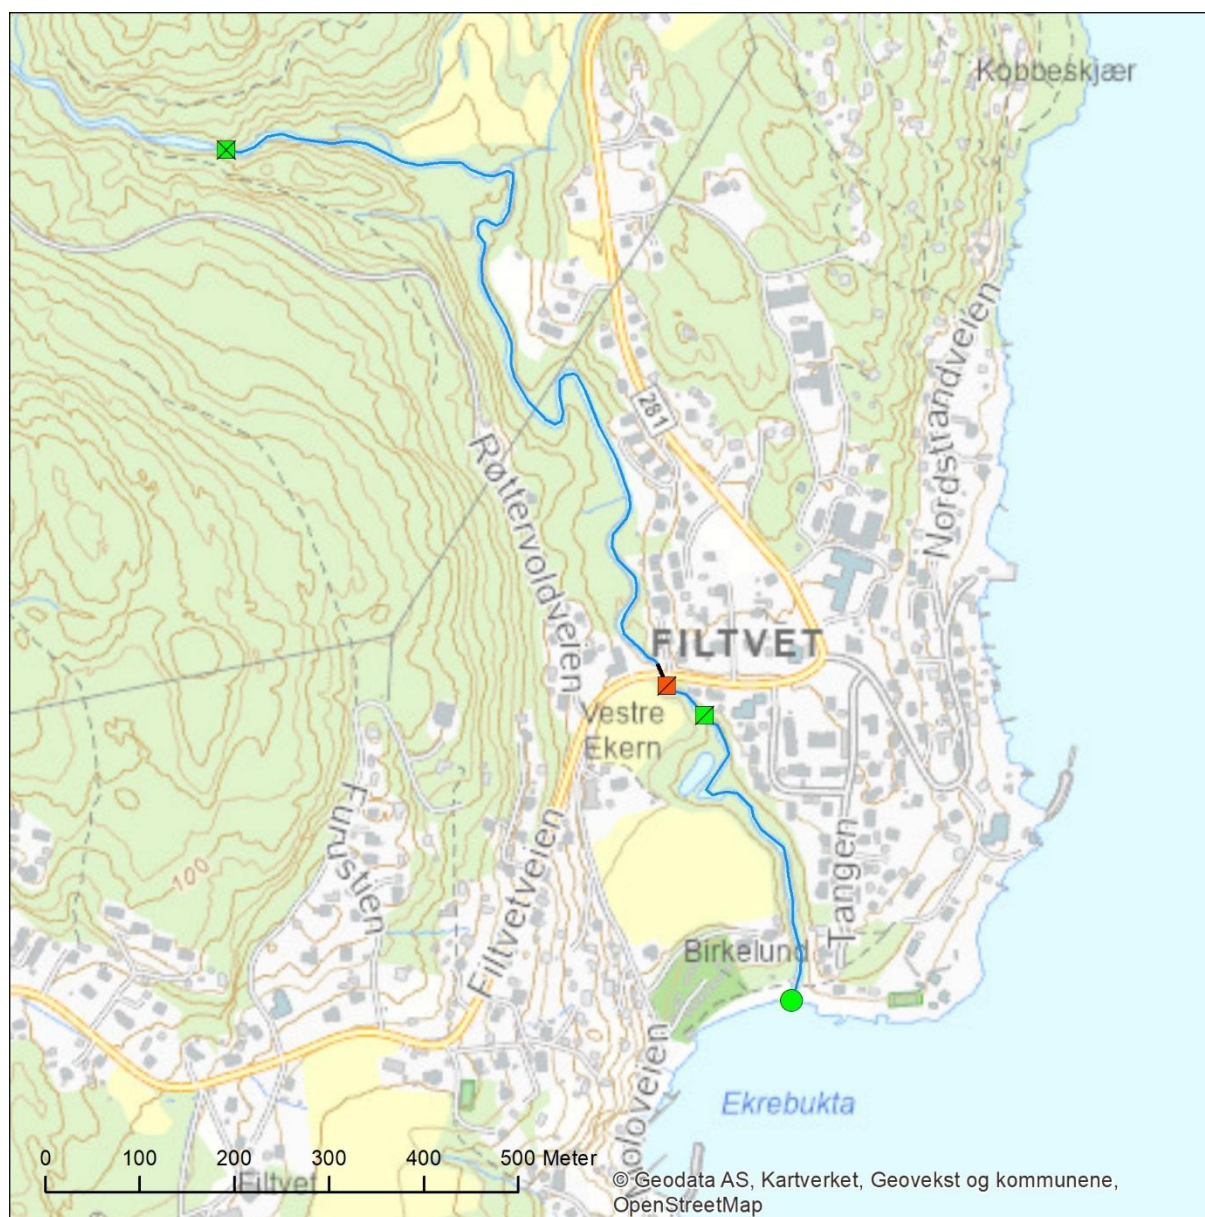
Kart 1. Ekreelva

Vannforekomst	010-58-R
Dato, siste befarng	06.06.2024
Nedbørsfelt	13,6 km ²
Antatt opprinnelig lengde (Lref)	1520 meter
Tilgjengelig strekning (Lrest)	1490 meter
Fragmentering (FG)	0 (0,5)
Barriere (BE)	0,02 (0,68)
Forslag	Utbedre kulvert

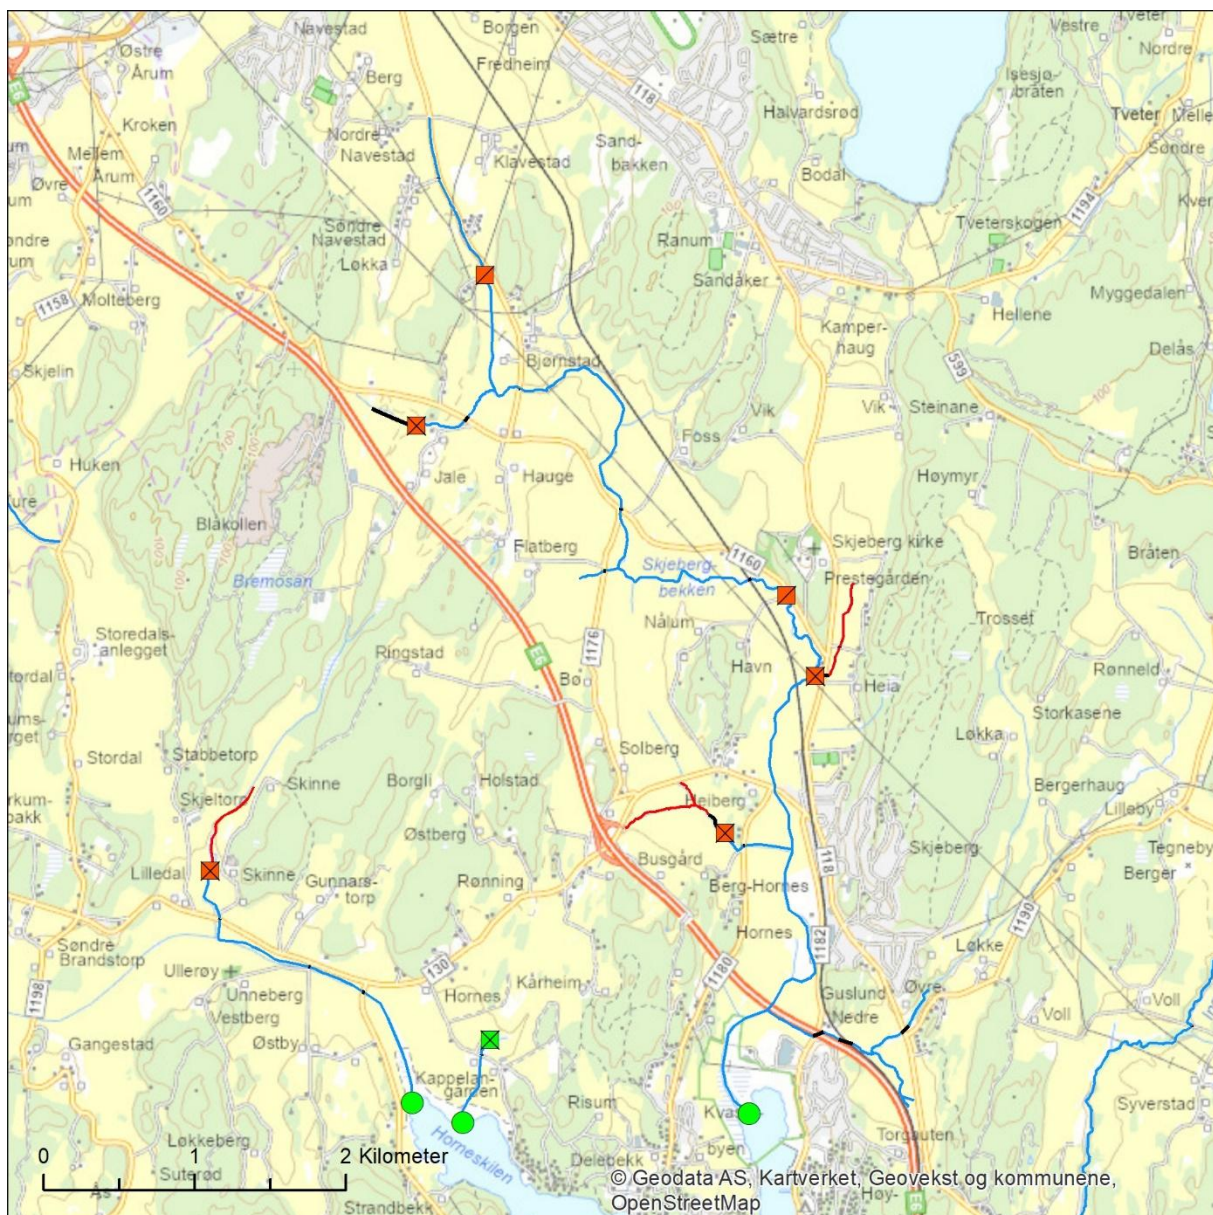
Kart 1. Skjebergbekken

Vannforekomst	002-739-R
Dato, siste befarings	12.11.2024
Nedbørsfelt	31 km ²
Antatt opprinnelig lengde (Lref)	15,3 km
Tilgjengelig strekning (Lrest)	12,9 km
Fragmentering (FG)	0,75
Barriere (BE)	0,16
Forslag	Utbedre to kulverter
