Restaurering av gytebekk

Snellingsbekken 2024

Skotjernfjellet og Snellingsrøysene naturreservat

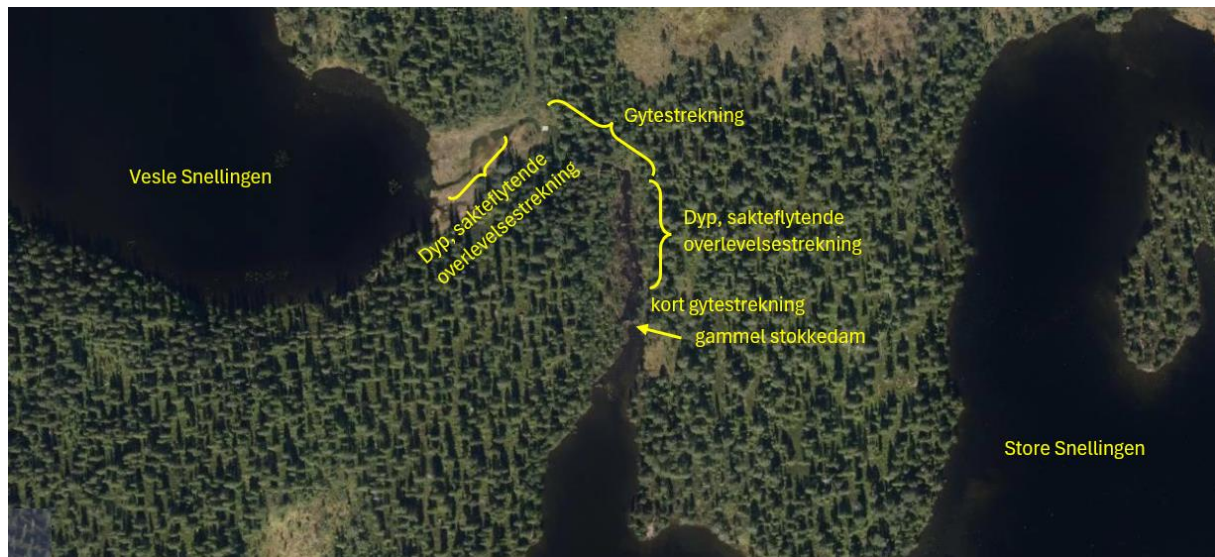
Snellingsbekken er vist i figur 1. Ved utløpsbukten er det en gammel stokke - dam fra Finnetiden. Det var en kvern i den delen av bekken som kalles gytestrekning på figuren, og stokkedammen ble brukt for å sikre vann til maling av kornet. Stokkene lå så tett at det ble ansett som et vandringshinder under befaringen i 2021. Det var en falleferdig stokkebru som var lagt over som passasje for turgåere. Se figur 2.

Figur 1. Flyfoto som viser bekken som går fra Store Snellingen og ned til Vesle Snellingen, med grov inndeling i aktuelle soner. Legg merke til den gamle stokkedammen over utløps bukten rett oppstrøms ved den første gytestrekningen.

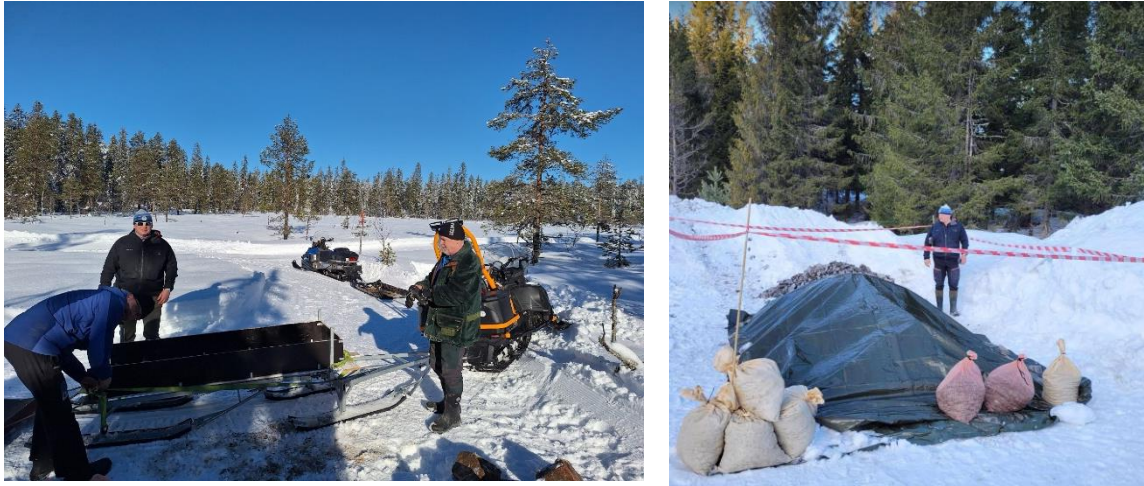
Figur 3. Fra dugnaden i februar hvor stein, gytegrus og broplank ble transportert opp til Snellingsbekken med snøscootere. (samarbeid med Skiforeningen).

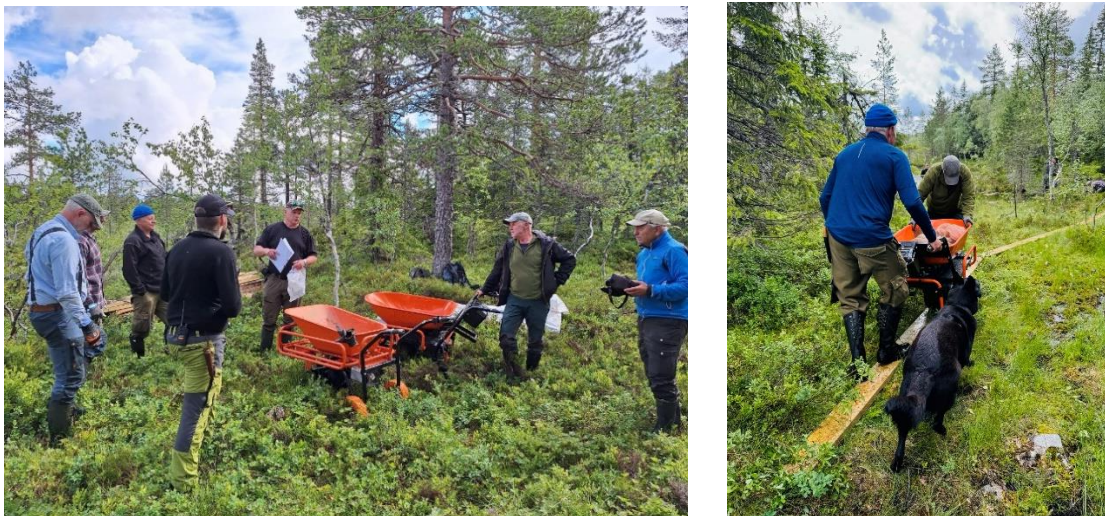
Figur 4. Fra hoved dugnaden 5-6 juli 2024. Det gis instruksjoner om dagens arbeid. Noen triller grus og stein, noen bygger klopp, noen bygger gyteplasser, etc. Transport ble gjort med elektriske trillebårer. Det ble lagt klopper i aktuelle transportsoner for ikke å lage spor i verneområdet.

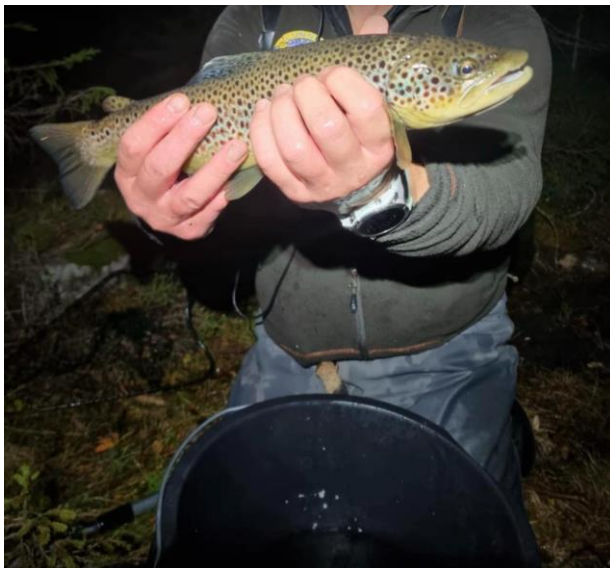
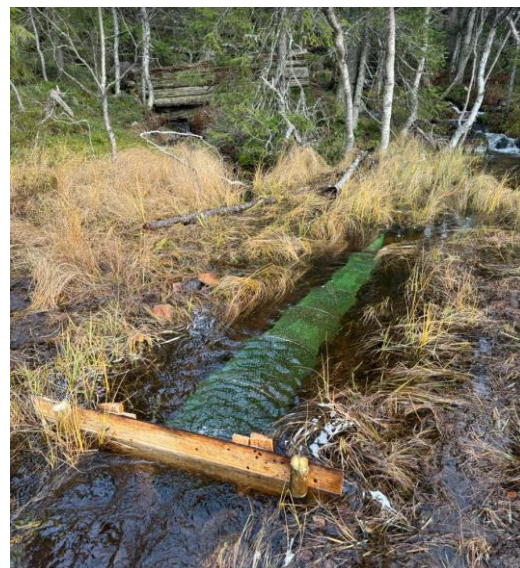
Under oppgangsperioden ble bekken overvåket hyppig både på dag og kveldstid. Det ble registrert gyteaktivitet i hele bekkeløpet. I en periode på ca. 2 uker ble det satt opp inspeksjonsruse i nedre del av bekken. Flere eksemplarer fra ca. 1 kg til over 2 kg ble registrert. Rusen ble kontrollert daglig. Det ble registrert antall, vekt og mål for K-faktor (egen rapport). Gyteaktiviteten vil bli registrert noen år frem over. Blant annet med rusefangst, som gir et godt bilde av vandringen. I tillegg vurderes el – fiske for kartlegging av yngel.

Fig.9. I en periode på 2 uker ble det med rusefangst registrert vandring fra Lille Snellingen. Registrert antall, vekt og mål for K-faktor.
