Restaurering av gytebekk

«Korsvatnbekken 2022»

Fagrappport nr. 1.- 2022

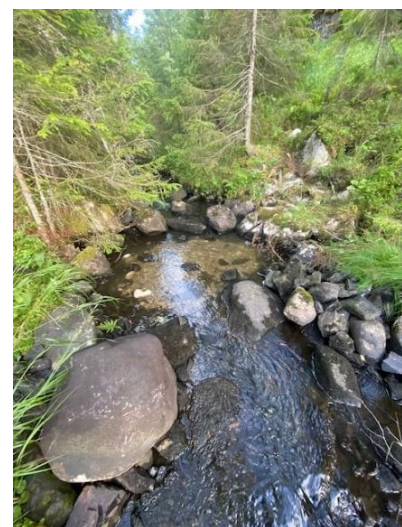
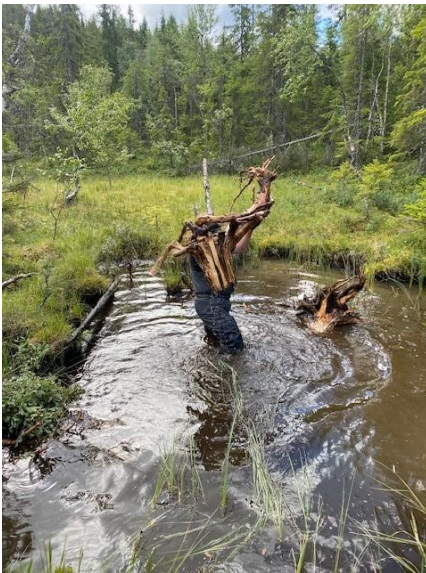
Figur 3. Bygging av

rundkavlingsbru der den blåmerkede turiststien krysser bekken.

I tillegg inkluderte vi etablering av enkle «rundkavlingsbruer» på steder der turisstier passerte bekkene, slik at turfolket ikke ville lage steinfyllinger over bekken som lett kan bli et hinder for fiskepassasje.
